PŘEHLED VÝZKUMŮ  
1964

Záchranný zjišťovací výzkum části základů kostela

sv. Mikuláše v Brně na náměstí Svobody

Boris N o v o t n ý

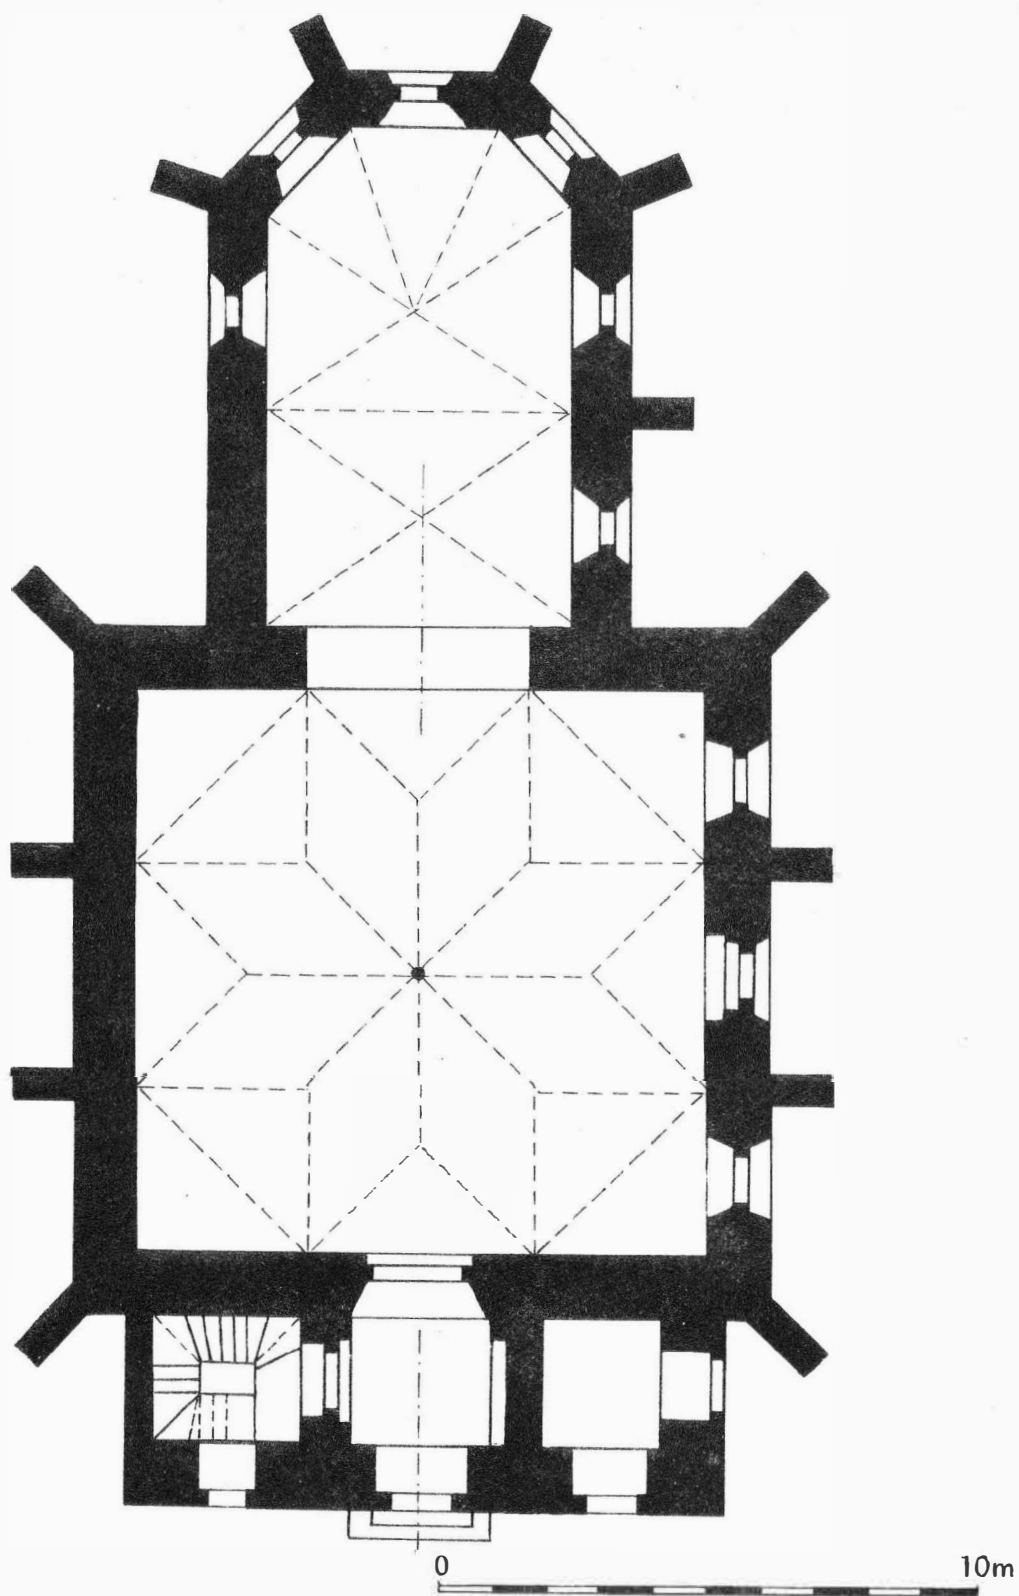
Tab. 28. Brno, náměstí Svobody - kostel sv. Mikuláše /St. Nikolaus Kirche/: půdorys podle F. Šujana. - Grundriss nach F. Šujan.

Kostel /uváděný také jako kaple sv. Mikuláše - viz půdorys/, se po prvé připomíná k roku 1231 a byl podřízen faře u sv. Jakuba. Okolí mělo být tehdy původně osídleno kolonizovanými Nizozemci<sup>1/</sup>. Podle F. Šujana<sup>2/</sup> byla stavba opravována v roce 1726 a 1760. Jako kultovní místo byl kostel zrušen roku 1786, používán jako skladiště a konečně roku 1870 zbořen. Dochovaly se jeho fotografie a kresba půdorysu.

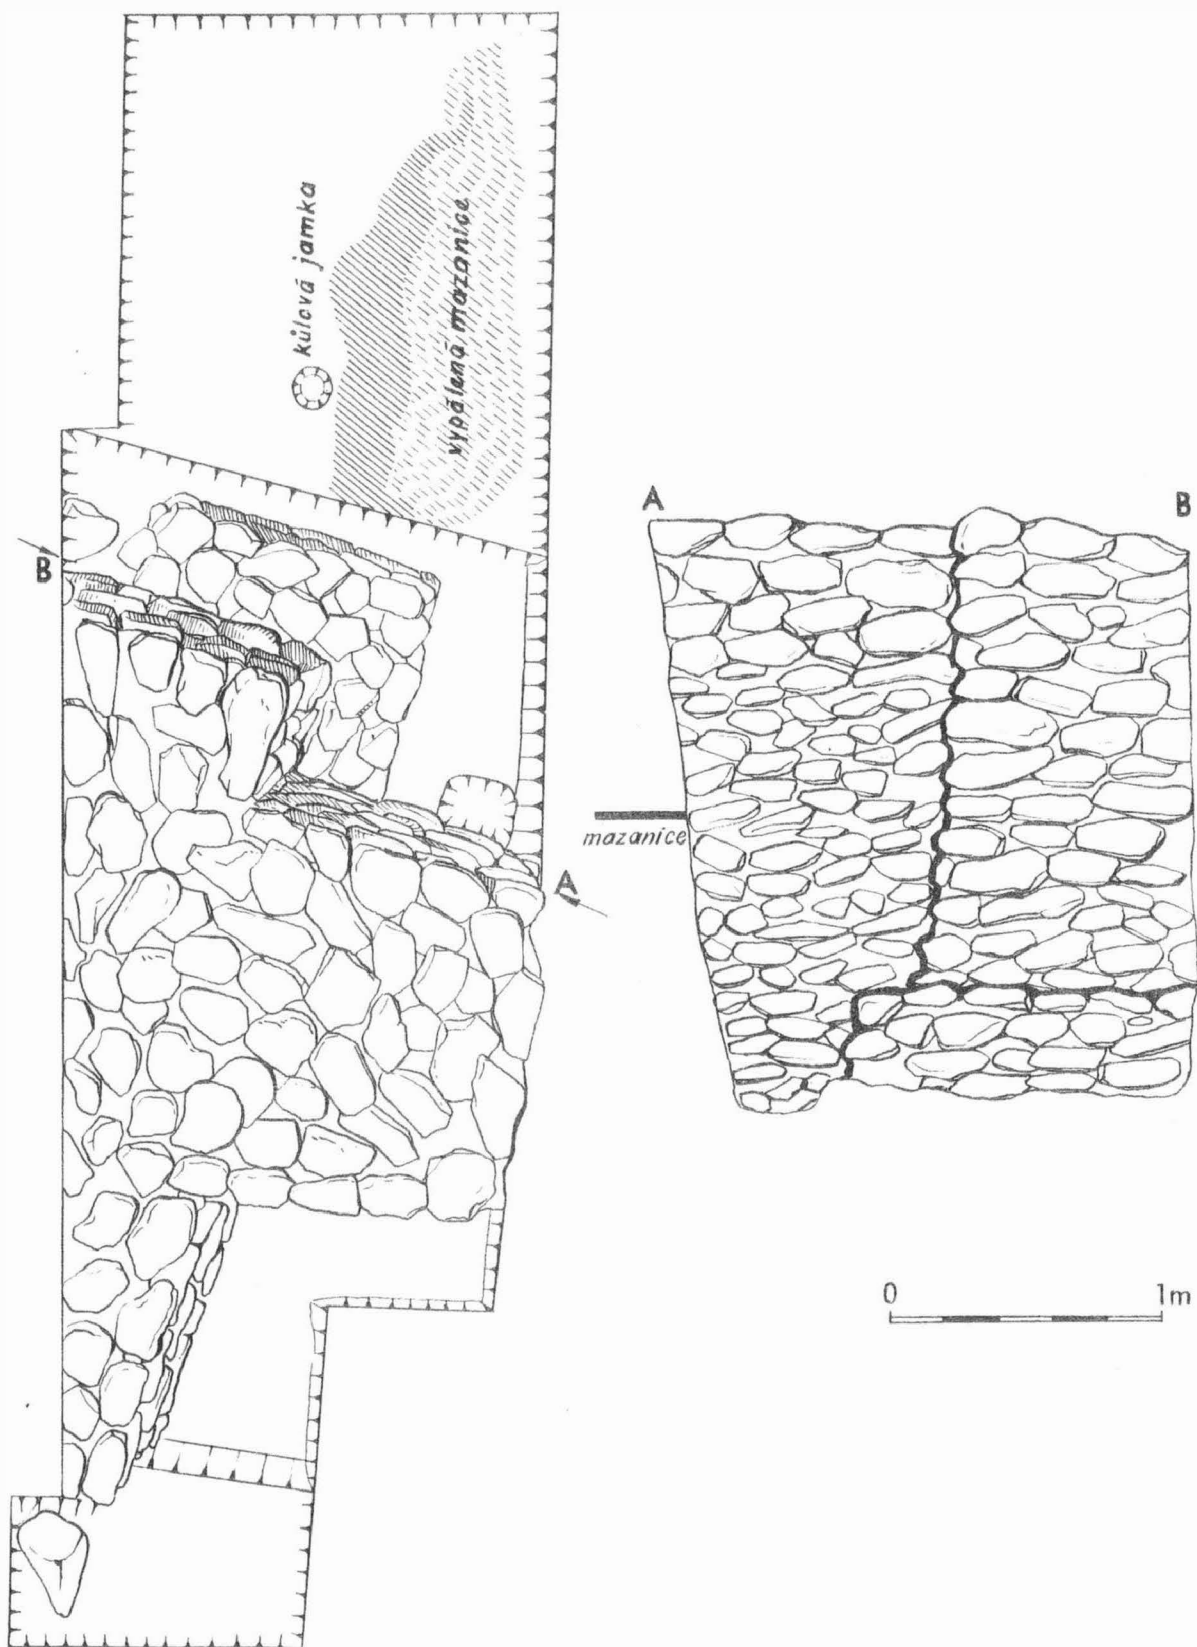
Tab. 29. Brno, náměstí Svobody - kostel sv. Mikuláše /St. Nikolaus Kirche/: A půdorys části jihozápadního pilíře s původní úrovní terénu a kúlovou jamkou; B boční pohled na jihozápadní stranu pilíře. - A Grundriss eines Teiles des südwestlichen Pfeilers mit dem ursprünglichen Terrainniveau und einer Postengrube; B Seitenansicht auf die südwestliche Seite des Pfeilers.

Sonda nepravidelného tvaru v délce 6,20 m a šířce 180 cm odkryla ze zdiva směřujícího od západu k východu těleso o rozměrech 3,80 m /včetně 40 cm širokého rozšíření, nalézajícího se v dolní části/. Půdorys fragmentu vypadal tak, že ze západní, t. j. vnitřní strany základů bylo zjištěno pravouhle lomené nároží v šířce 120 cm. Vlastní těleso zdiva bylo široké 170 cm. Z vnější, jižní strany základového zdiva se opět jevil pravouhle rozšířené nároží v šířce 50 cm. Ve spodní části sondy pak byl objeven ještě o 40 cm se rozšiřující stupeň tohoto nároží.

Zed zasahovala do odkryté hloubky 2,25 m. Rozšířený odstup jižního nároží /pilíře?/ ležel v hloubce 180 cm od nynějšího povrchu dochovaného zdiva. Odkryté těleso je vybudováno z hrubě opracovaných obdélných a čtvercovitých kamenů, převážně z načervenalého pískovce a slepence. Pojivem byla kvalitní světlá malta.

Okolí jižní, vnější strany odkrytého zdiva tvořila navážka z hlíny, písku, kamenů a zlomků cihel. V hloubce 110 cm od zachovalého povrchu zdiva /tj. v hloubce 140 cm od nynější úrovně povrchu /byla zjištěna udusaná mazanice úprava z načervenalé vypálené hlíny. Ve vzdálenosti asi 80 cm od základového zdiva se v této mazanice úpravě nalézala křivá jamka s tmavší výplní, o průměru 15 cm.

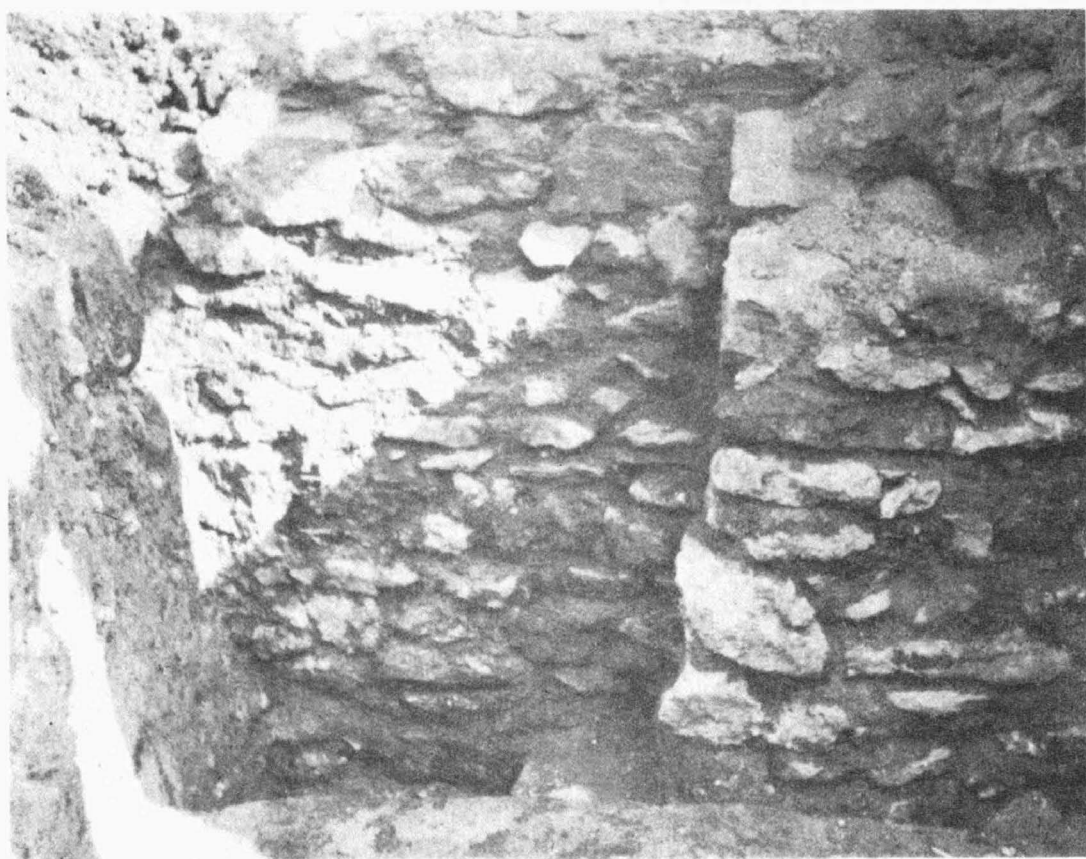
Tab. 50. Brno, náměstí Svobody - kostel sv. Mikuláše /St.Nikolaus Kirche/: A pohled na odkrytou část pilíře; B vypálená mazanice s kúlovou jamkou. - A Ansicht auf den abgedeckten Teil des Pfeilers; B Gebrannter Lehmwurf mit einer Pfostengrube.

Ani vnější ani vnitřní stěna zdiva není omítnuta, takže by mohla být pokládána za podzemní část základů. Je však možné, že při bourání stavby byla omítka otlučena. Odkrytá mazanice vypálená vrstva s křivou jamkou /stavebního lešení?/ je totiž pravděpodobně horizontem někdejšího původního povrchu. Tomuto výkladu nasvědčuje do jisté míry o 70 cm hlouběji pod úroveň mazanice vrstvy se nalézající odstup, který by mohl být teprve pravým rozšířeným základem stavby. V úzké sondě nebylo totiž možno dosáhnout skutečného ukončení, tj. paty zdiva. Podle celkové šířky zdiva je pravděpodobné, že sondou bylo odkryto pilířové nároží.
