PŘEHLED VÝZKUMŮ 1966

PŘEDBĚŽNÁ ZPRÁVA O ZJIŠŤOVACÍM VÝZKUMU VE ZNOJEMSKÉ ROTUNDĚ

BORIS NOVOTNÝ

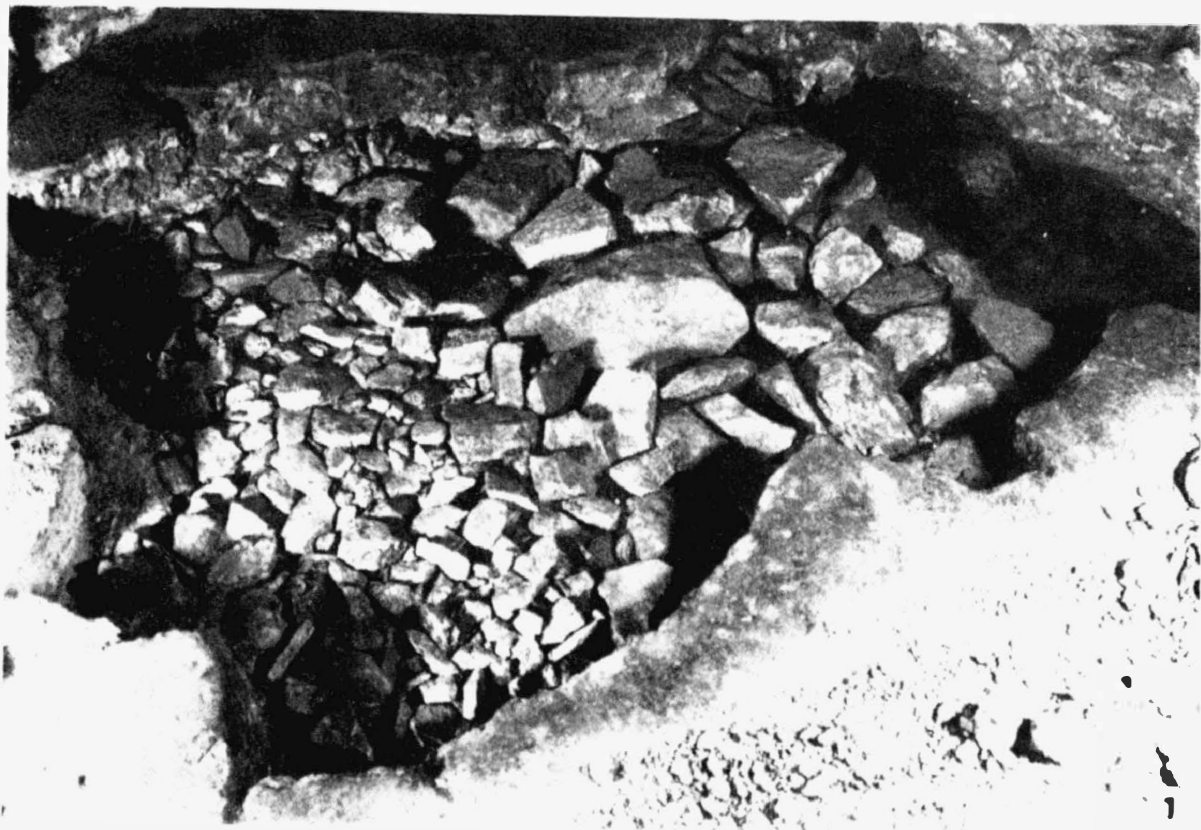
Tab. 49

Znojmo, Románská rotunda. 1 — Sonda ve valcové loži. Litá maltová podlaha s podkladem šterku a velkých kamenů; 2 — Dvě vrstvy omítek, kvádrkové zdivo, rozšířený předzáklad a vlastní základ. — Romanische Rotunde. 1 — Sonde im walzenförmigen Schiff. Gegossener Mörtelfussboden mit dem Fundament aus Schotter und grossen Steinen; 2 — Zwei Bewurfsschichten, Quadergemäuer, erweitertes Vorfundament und das eigentliche Fundament.

Sonda I byla vedena ve směru východozápadní osy válcové lodi, a to u západní stěny (rozměry 80 × 200 cm). Jedním z nejzávažnějších poznatků, získaných výzkumem, bylo identifikování původní románské lité maltové podlahy. Její 15 cm vrstvu tvořila kompaktní vápenná malta, k jejímuž zpevnění byly ještě přimíchány drobné zlomky cihelné drti (tzv. židovská malta, jejíž obdoba je známa jako pojivo, používané ve starším velkomoravském období při stavbě kamenných sakrálních a profánních staveb). Její kusy jsme vyzvedli v místech popukáných lomů, které byly druhotně vyspraveny betonovou maltou. Maltová vrstva byla nalita na 5 až 10 cm vrstvu drobnějších oblázků a kamenů. Pod ní, jako podkladová vrstva (zhruba 20 cm), byly šikmo nebo kolmo vedle sebe naskladeny velké štetové kameny, ležící v tenké vrstvě písku na rostlé podložní skále. Sondou II byl obdobný odkryv (100 × 150 cm) v delší ose válcové lodi na rozhraní lodi a zvýšené podlahy apsidy.

Za třetí bylo konstatováno, že kvádříkové zdivo je postaveno na vyrovnávacím předzákladu, který tvoří dvě až tři vrstvy velkých plochých kamenů, které přecházejí do vnitřního prostoru. Pod tímto vyrovnáním, probíhajícím pod celou stavbou, teprve následuje vlastní základové zdivo, budované z hrubě upravených menších plochých kamenů do malty a vyrovnávajících značnou nerovnost terénu podložní skály. Výše zmíněný předzáklad tvoří podklad i pro zdivo válcové lodi. Dovnitř zasahující předzáklad zabránil nalití silné vrstvy podlahové malty až ke zdivu, jak ukazuje okružní rýha, oddělující ve vzdálenosti 35—40 cm tenčí vrstvu malty, nalitou na kamenech, od vlastního jádra silné vrstvy lité podlahy.
