# PŘEHLED VÝZKUMŮ 1969

## VÝZKUM KARTUZIÁNSKÉHO KLÁŠTERA A HUSITSKÉHO OPEVNĚNÍ V DOLANECH ROKU 1969

## VÝZKUM HRADU TEPENCE V ROCE 1969 (katastr Jívová, okr. Olomouc)

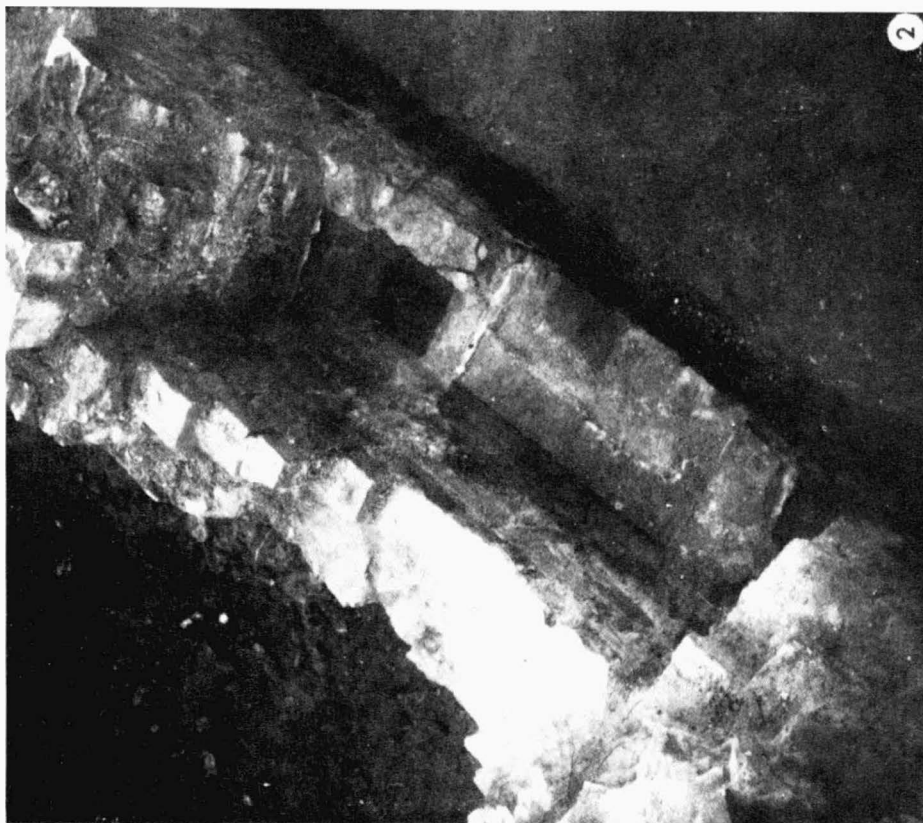
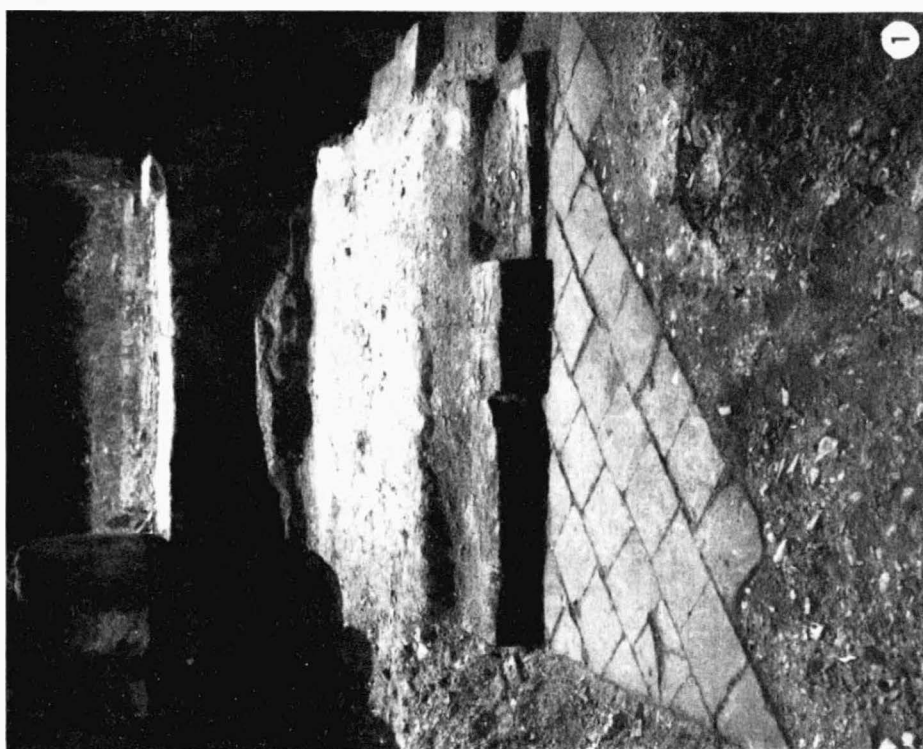
Tab. 33

Dolany (okr. Olomouc). 1 dlažba a stupně před jižním portálem v kostele F; 2 okenní výklenek v západní stěně místnosti M se sedadly. — 1 Pflasterung und Stufen vor dem südlichen Portal in der Kirche F; 2 Fensterische in der Westwand des Raumes M mit Sitzbänken.

V lodi kostela F se po odstranění destrukční vrstvy 225 cm mocné objevily zbytky podlahy, čtvercové pálené dlaždice kladené do vápenné malty běhounovou vazbou ve směru jihozápad-severovýchod (šikmo na osu prostory). Ukončení dlažby od východní strany ve vzdálenosti 660 cm od průčelní zdi závěru je zřetelné na uložení trojúhelníkových půlek dlaždic v jedné linii s líčováním schodů před jižním portálem do kaple E. Podél hlavních zdí je dlažba zvednuta o pás cihel kladených na plochu u severní zdi delší, u jižní kratší stranou k líci zdiva. Jižní pás obíhá i schodiště jižního portálu a tvoří tak zároveň první stupeň, další stupeň je vyzděn z kamenů na maltu, poslední mimoto z cihlových zlomků. V destrukční vrstvě byly vedle jiných artefaktů nalezeny část okenního ostění, zlomek římsy s výžlabkem, fragment polychromované palmetové ozdoby z pískovce a zlomek okrově líčené omítky.

Po odkryvu zbývající západní části místnosti M byl zjistitelný její západovýchodní vnitřní rozměr (815 cm), kdežto rozměr místnosti ve směru sever-jih (485 cm) byl znám již od roku 1966. Při západní zdi se v podlahové úrovni nacházely zbytky jedlového trámu, který tvořil polštář deštěné podlahy. Okenní výklenek v západní stěně má po stranách zděné sedací výstupky. Stupeň na severní straně je dutý, dno i kryt dutiny tvořily podle dochovaných stop břidlicové desky, měl tedy další funkci skrýše nebo skladovacího prostoru. Zdivo v blízkém okolí okenního otvoru bylo zcela porušeno, dílce pískovcového ostění s dlaby pro mříž byly rozptýleny uvnitř prostory; k příslušenství téhož okna patřily zřejmě i další obdobné dílce ostění se šikmým parapetem, pohozené v destrukci na sousední zahrádce.

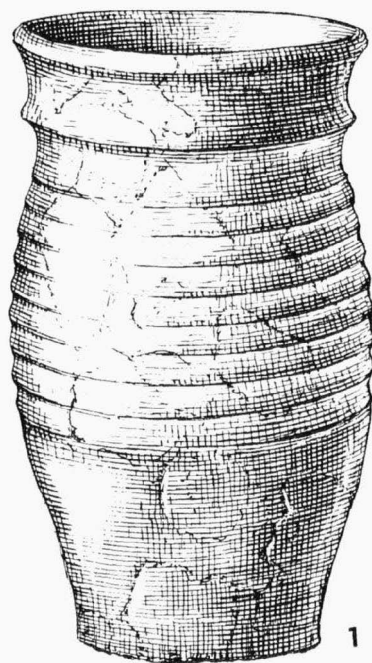
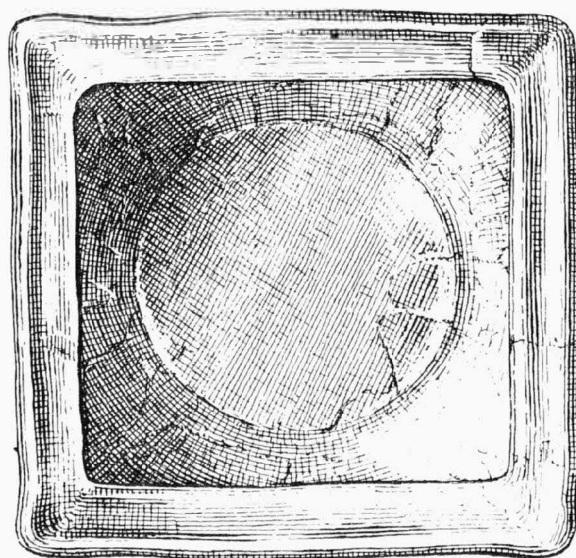
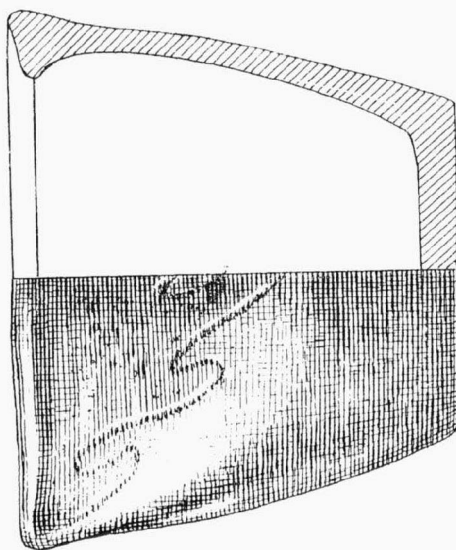
Tab. 34

Dolany (okr. Olomouc). 1 hrnek z místnosti M; 2 kachel nalezený na zahrádce objektu M/P. — 1 Topf aus dem Raum M; 2 Kachel, gefunden im Garten des Objekts M/P.

Nálezy drobného inventáře vcelku nepřesahují výběrem a počtem poznatky z dřívějších stavebních etap. Celkový počet nalezených hřebů dosáhl od roku 1962 čísla 8556, v převaze jsou stále typy ze střešních konstrukcí. Dále se v nálezech objevuje např. očko k petlici, závěsný zámek, klíč (místnost M) a olověný válečkový projektil z pušky (v. 1,9 cm, Ø 1,6 cm) z plochy zahrádky. Z běžného charakteru keramických nálezů zasluhuje pozornosti pečetičkové držadlo poklice nalezené v chodbě G, z části keramického materiálu získaného v místnosti M byl rekonstruován hrnek s podsypaným dnem, výdutí oboustranně žlábkovanou šroubovicí a rozevřeným ovaleným okrajem s tupou břitovou římsou (v. 17 cm). Podobně se podařilo ze střešního materiálu z plochy zahrádky sestavit hrncový konkávní kachel uvnitř zelenohnědě glazovaný (v. 12 cm). Porůznu získané vzorky zuhelnatělého dřeva určil dr. Em. Opravil: nejčastěji se vyskytla jedle, po ní dub, ojediněle topol.

Unter den Kleinfunden überwiegen Nägel, ferner sei auf eine Schließhakenöse, ein Hängeschloß, auf Schlüssel und ein Gewehrgeschloß aus Blei hingewiesen. Von Keramikfunden sind der Topf mit unebenem Boden und Spuren von Streusand und ausladender Randleiste erwähnenswert, desgleichen eine innen glasierte Topfkachel. Die verkohlte Holzreste stammen von Tanne, Eiche und Pappel.
