# PŘEHLED VÝZKUMŮ 1971

## DESÁTÁ KAMPAŇ VÝZKUMU KARTUZIE A HUSITSKÉHO OPEVNĚNÍ V DOLANECH V ROCE 1971 (okr. Olomouc)

VÁCLAV BURIAN, Vlastivědný ústav, Olomouc  
(Tab. 102–104)

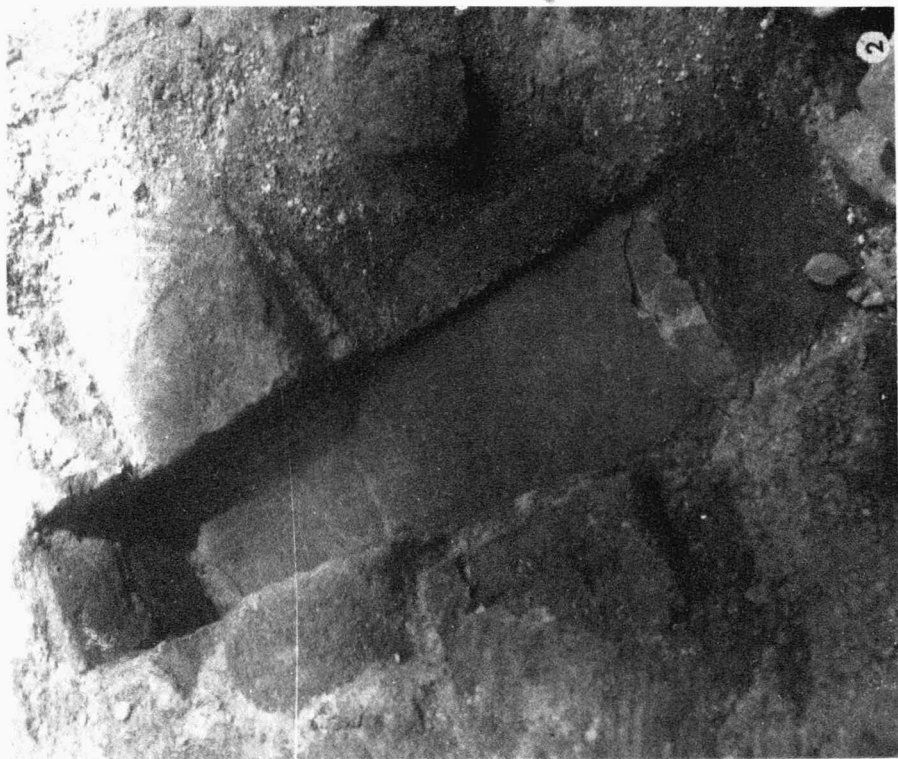
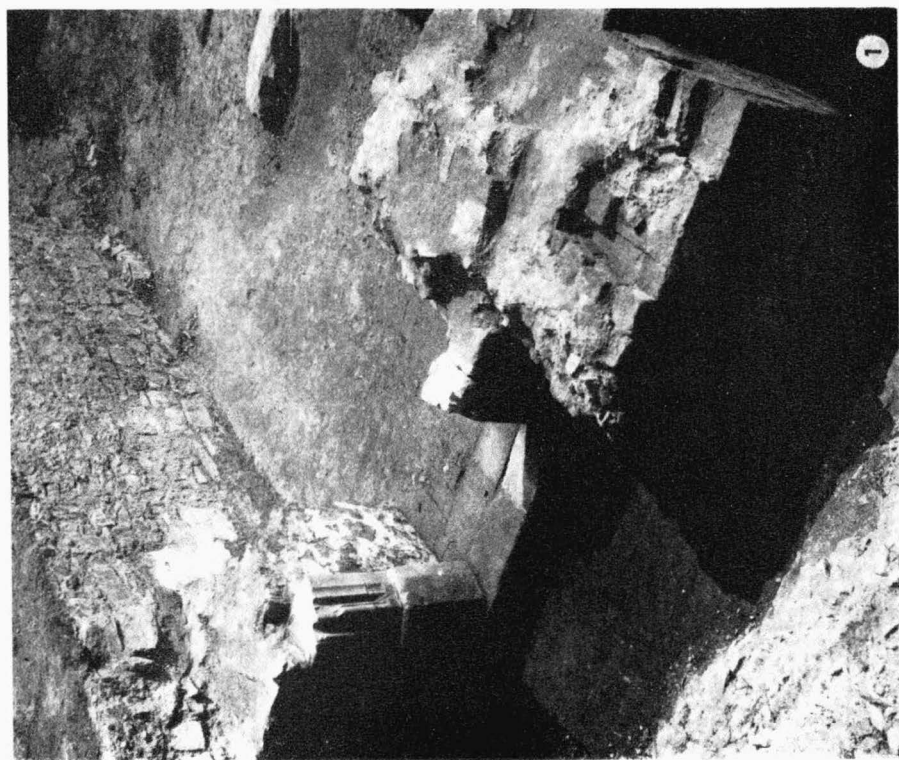
Tab. 102

Dolany (okr. Olomouc), kartuziánský klášter. 1 portál kaple N, oltář v místnosti R. 2 oltářní sepulcrum v místnosti R.  
 — Kartäuser-Kloster. 1 Portal der Kappelle N. Altar im Raume R; 2 Altarsepulcrum im Raume R.

Prokopáním čtverce LXXIII byl ukončen odkryv kaple N. Ukázalo se, že kaple je komunikačně oddělena od hlavního kostela, což ukazuje, že sloužila laickým příslušníkům řádu a platí pro ni název „kaple bratří“ (neměla tudíž uvedenou funkci kaple E, jak jsme se původně domnívali).<sup>1</sup> Do kaple ústí jediný vchod z místnosti R, a to v západní zdi při severozápadním rohu prostory. Jeho špaleta je na severní straně rovná, na jižní šikmá. Pískovcový portál má sokl a je bohatě profilovaný ob-

louny, výzlabky a ústupky. Jak ukazuje řada detailů (na východní lici ostění drobný obřahující ústup, dlaby pro pantové skoby v ostění a dlab pro zastrkovadlo uprostřed prahu), otvíraly se dvoukřídlové dveře směrem do kaple. V okolní destrukci byly nalezeny fragmenty pískovcové kružby růžicového okna, které mohlo být původně umístěno nad portálem. Destrukce klenebních žeber, jejíž podstatná část byla odkryta r. 1967, pokračovala ještě v severozápadním rohu kaple. V tomto místě byl odkryt také zbytek podlahy, čtvercové dlaždice zde byly kladené běhounovou vazbou ve směru jih—sever. Dlažba pokračovala i ve špaletě vchodu, zde však bylo její uložení nepravidelné a navíc je tvořily i dva pískovcové bloky. Po odpadění omítky byl v severním zdivu zjištěn druhý kapsovitý výklenek.

Západně od kaple N a severně od kostela F byla zčásti odkryta další prostora, orientačně označená literou R. Zde bylo možno zaznamenat typické uložení vrstev: 10–35 cm humus, pod ním až 200 cm stavební destrukce, vyplňující zbylou kubaturu prostory spolu s nejnižší, asi 10 cm vrstvou spáleniště, obsahující vedle zlomků krytiny největší část nálezu. Úroveň dlažby je od okolních prostor značně odlišná: od úrovně západního zakončení chodby G je níže o 115 cm, od dlažby kaple N o 28 cm. Před čelem chodby G je skalní hrbol, na němž mohlo být event. uchyceno spojovací schodiště. Část dlažby nahrazuje před oltářem břidlicová plotna, která spolu s okolní keramickou dlažbou je mírně propadlá. Dlažební cihly jsou v odkryté části místnosti kladeny ve dvou etapách (severní a jižní), v řadách orientovaných severojižně, se zakončením u východní stěny, sousedící s kaplí N. U této stěny byl přizděn po stavebním dokončení prostory (k omítnuté zdi a na položenou dlažbu) blokový oltář. Jeho půdorysný rozměr je 156 × 92–95 cm, maximální výška východní strany 118 cm, západní je snížena destrukcí na 107 cm. Těleso oltáře je obezděno cihlami, vnitřek vyplňují zlomky stavebního materiálu pojené kvalitní vápennou maltou. Bílená omítka oltáře je celistvá s omítkou zdiva místnosti. Oltář nepochybně překrývala pískovcová deska s fasetovanými hranami. Její zlomky byly zjištěny v dolní úrovni destrukce jihozápadně od oltáře. Deska kryla podélné sepulcrum, vyzděné poněkud mimo osu v horní úrovni oltáře. Dno sepulcra bylo vyloženo břidlicovou deskou, která před zalděním byla opatřena rytými kresbami, jež vznikly zčásti mimovolně. Celkem byly u kreseb rozlišeny tři vzájemně se překrývající etapy: 1. hrotitý oblouk, svazek parabolických čar, 2. rovnoramenný jetelový kříž, z konců a úžlabí ramen vybíhají další lineární kříže zakončené kroužky, po stranách dolního ramene jsou dva kruhové a paprskovité útvary, 3. pravděpodobně technický náčrt klepadla. Ve středověkém obřadu svěcení oltáře bylo někdy zvykem místa rituálně pomazaná olejem křížma (chrisma) ještě označovat kříži rytými nožem.<sup>2</sup> Kresba kříže v dolanském sepulcru však zasahovala i pod jeho obvodové zdivo, takže je možné, že dutina byla vyzdívána během konsekrace. V jižní straně oltářního bloku je čtyřboký kapsovitý výklenek, bílená omítka oltáře je západně od tohoto výklenku mírně zakouřená. Existence oltáře v místnosti R znovu oživila problém lokalizace kapitulní síně,<sup>3</sup> která podle kartuziánského úzu jediná z prostor — mimo kostel s kaplemi — měla oltář.

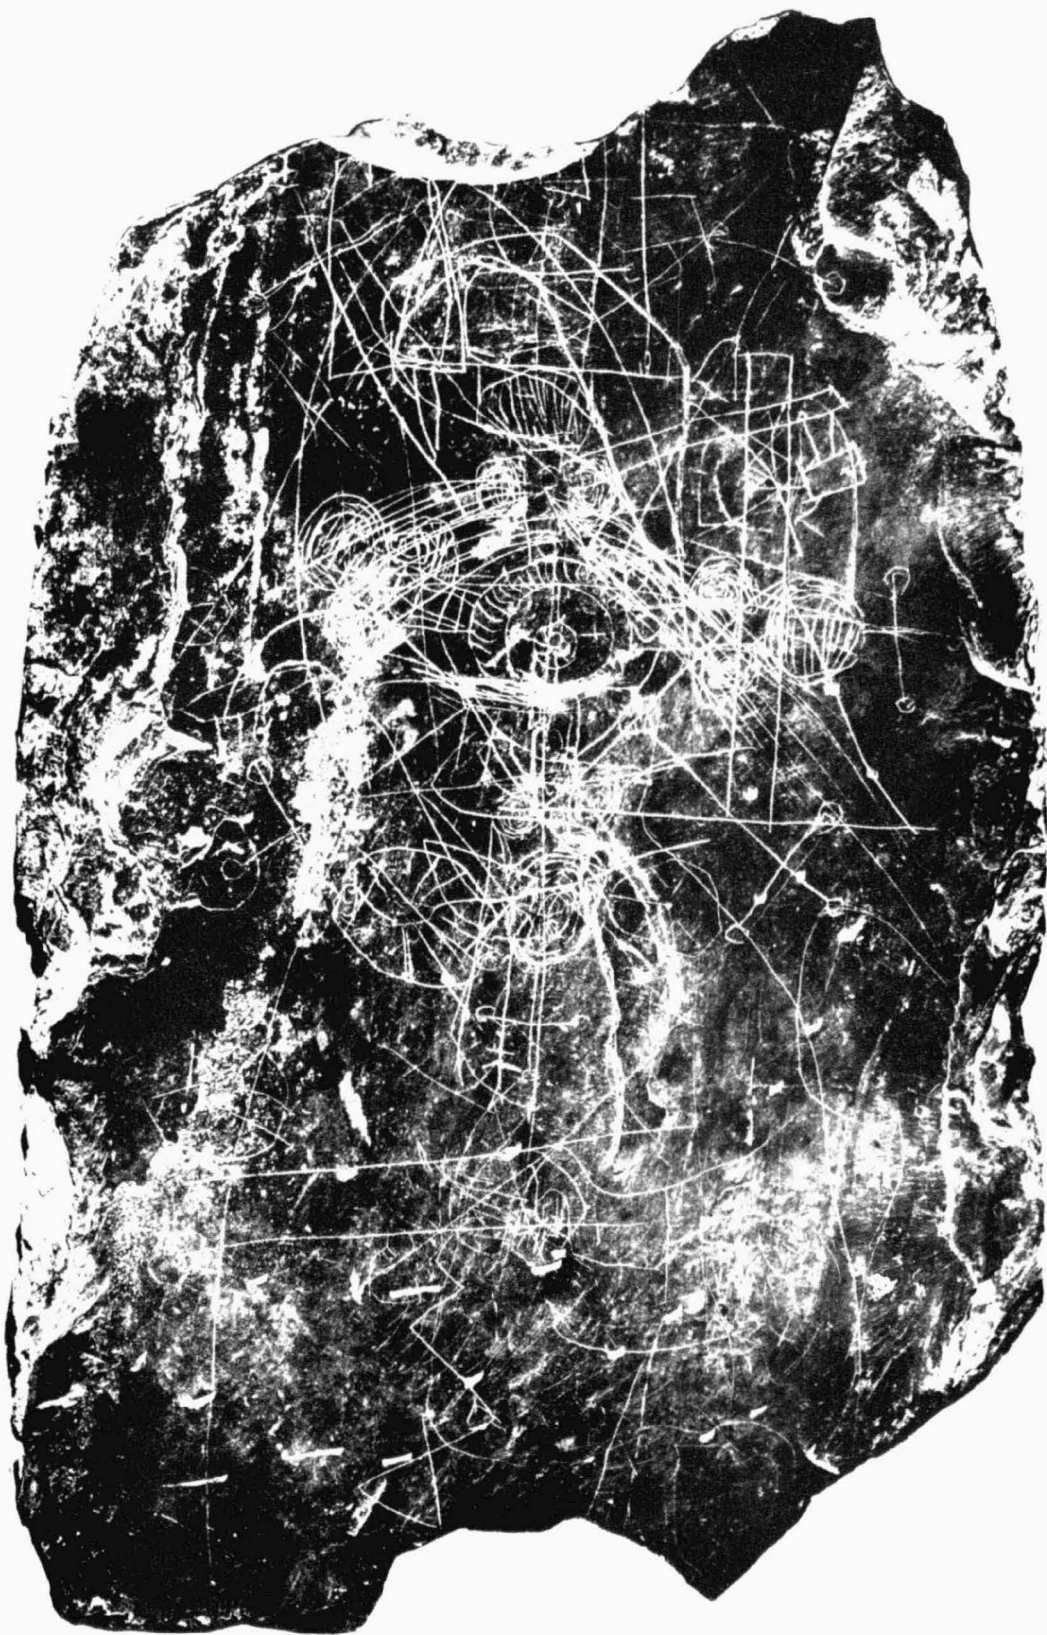
Tab. 103

Dolany (okr. Olomouc), kartuziánský klášter. Břidlicová deska s rytou kresbou ze dna sepulcra. ← Kartäuser-Kloster, Schieferplatte mit gravierter Zeichnung aus dem Boden des Sepulcrums.

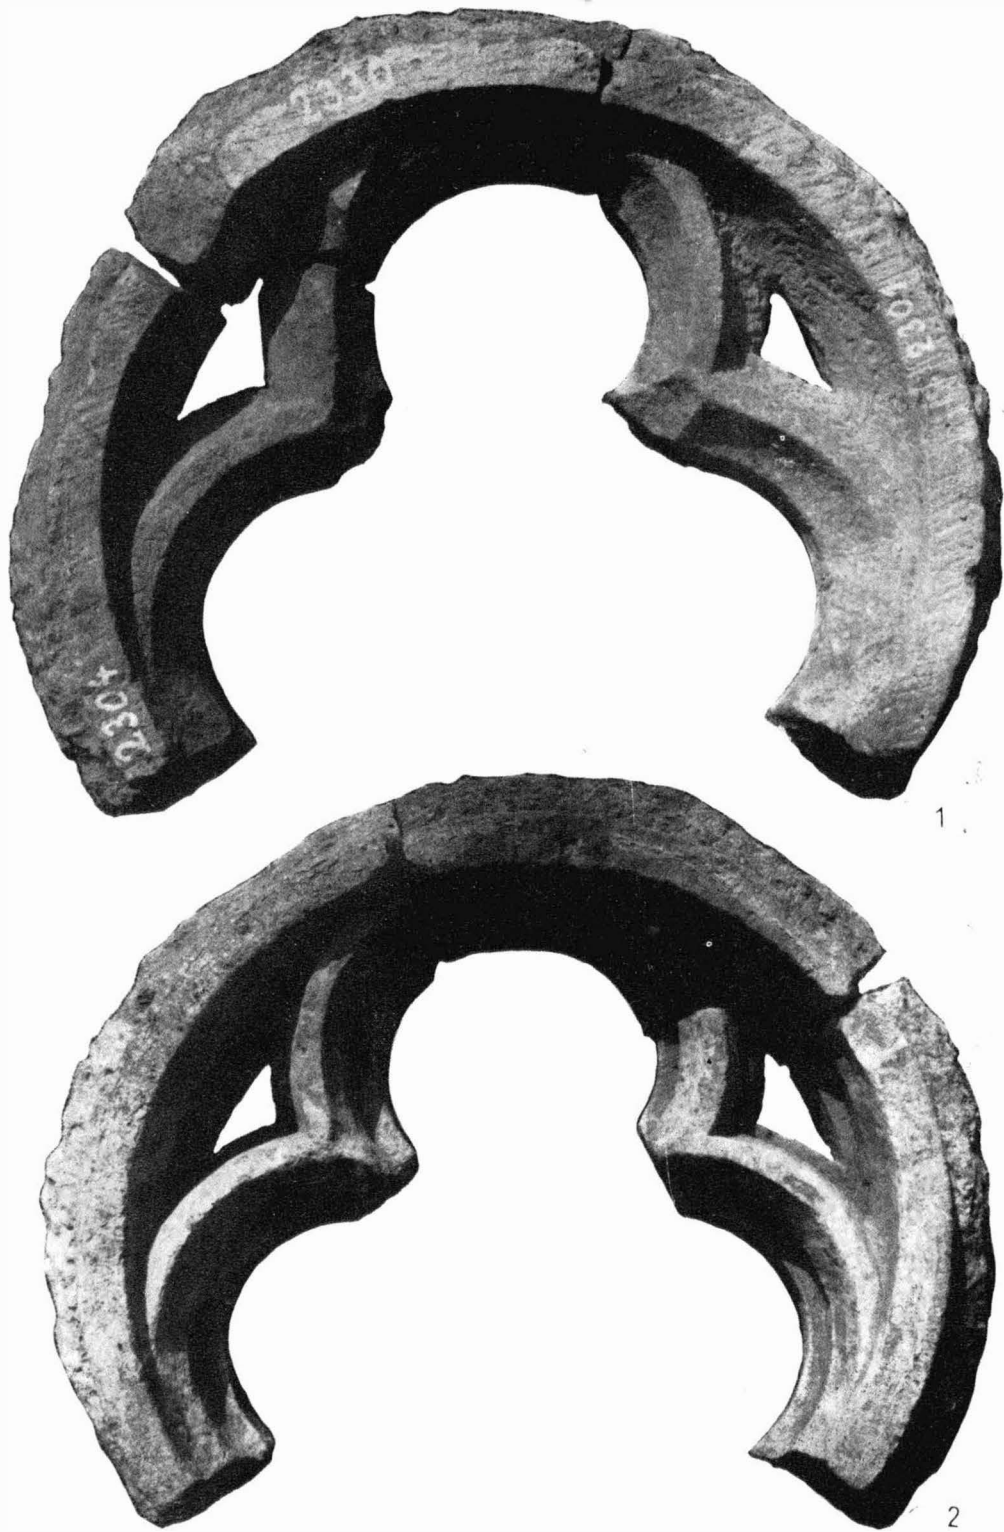
Tab. 104

Dolany (okr. Olomouc), kartuziánský klášter. Okenní kružba. — Kartäuser-Kloster Fenstermaßwerk.
