PŘEHLED VÝZKUMŮ 1973

VÝZKUM NA „KARTOUZCE“ V DOLANECH 1973

(okr. Olomouc)

VÁCLAV BURIAN, Vlastivědný ústav, Olomouc

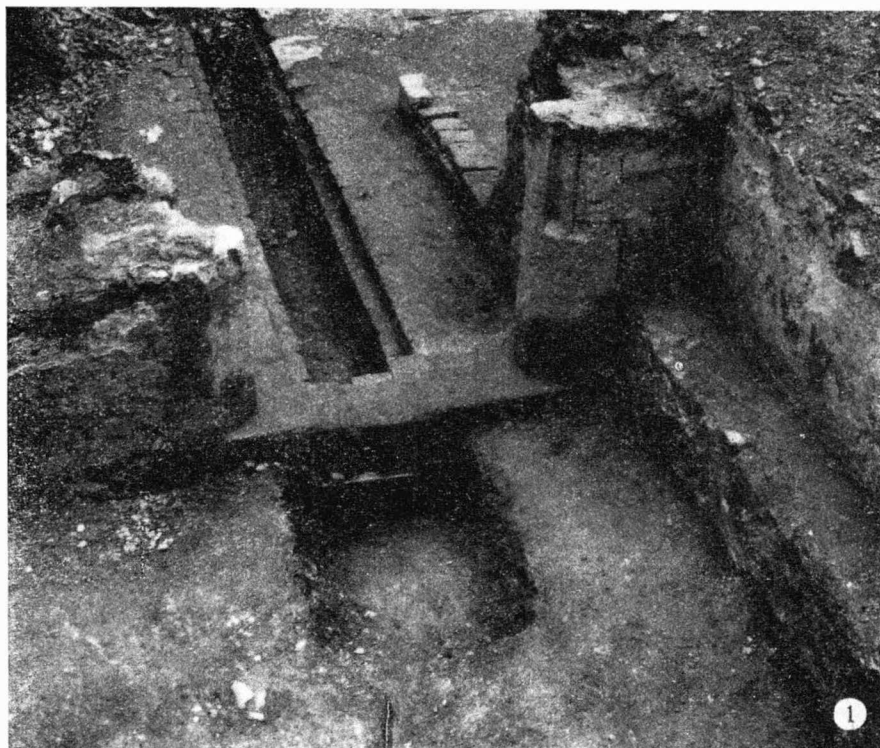
Tab. 97

Dolany (okr. Olomouc). Kartuziánský klášter. Část kostela F a místnosti O s portálem. 1 pohled od jihozápadu. 2 pohled od severu. — Karthäuser Kloster. Teil der Kirche F und des Raumes O mit Portal. 1 Ansicht von Südwesten, 2 Ansicht von Norden.

Jak bylo konstatováno v roce 1972¹, zalamuje se jižní zdivo kostela F a severojižním směrem přechází ve východní stěnu místnosti O. Obdobně jak je tomu na severní straně kostela, vzniká tak i v jižní stěně protilehlý portál, propojující kostel s prostorami na jižní straně areálu. Špaleta portálu široká 152 cm přerušuje tedy jižní zeď kostela, je rovná, vyzděná z cihel a zasahuje do ní ve zbytcích kostelní dlažby (čtvercové dlaždice, cihly). V koruně zdiva na západní straně špalety byl ve výši 89 cm zjištěn pozůstatek závorového kanálku se stopami cihlového obezdění při ústí a na konci, široký 22 cm, dlouhý 179 cm (výška zůstala nejistitelná pro narušení zdiva). Kapsovitý výklenek v protější straně špalety, sloužící k uložení zhlaví závorového trámce při uzavření, byl zachován hloubkově (15 cm), původní světlost 15 × 15 cm však byla druhotně porušena vertikálním zvětšením ústí. Při jižní straně špalety je osazeno pískovcové ostění, jeho postranní dílce spočívají na prahu, který převyšuje dlažbu špalety o 6 cm a je uprostřed silně sešlapán. Boční dílce ostění vystupují do špalety o 17,5 (západní) a 18 cm (východní strana) a jsou líci obráceny k jihu, do prostory O. Trnože jsou do výše 70 cm dvojnásobně tupouhle okoseny do sotva znatelných zlomů. Výše pak je každý trnož shora zešikmen a na tuto nakloněnou rovinu dosedá profilmovaná část, která od vnitřku portálu začíná úzkým okosením, po něm následuje oblý výžlabek, dále obloun, ostroúhlý drobný výžlabek a opět oblý výžlabek. Ze západní strany ostění zůstal in situ jen dolní dílec se čtvercovým dlabem na severní líci. Východní strana má v původním uložení dva dílce, na horní ploše zůstala vrstva malty proložená bridlicí jako podklad dalšího dílce. Také na této straně ostění jsou na jeho rubu (severní straně) dva čtvercové dlaby, umístěné asymetricky nad sebou. Fragmenty dalších horních částí ostění (nikoli však předpokládaného lomeného oblouku) byly v dolní destrukci (280 cm hluboko) před líci portálu. Z uvedeného je zřejmé, že dveře tohoto druhého jižního portálu se otvíraly do kostela a vchodu bylo často používáno.

O portálu, který spojuje prostoru O s kostelem F a je do ní obrácen lící, byla již zmínka. V západní zdi, 122 cm jižně od zlomu severozápadního rohu místnosti, je další vstupní otvor. Zdivo kolem vstupu je lícováno z cihel. Z technických důvodů (rozšíření základny kontrolního bloku) mohly být v současné době zaznamenány jen některé údaje: vstupní otvor je široký 108 cm, cihlový práh má šíři 28,5 cm a převyšuje úroveň maltové podlahy prostory o 16 cm.

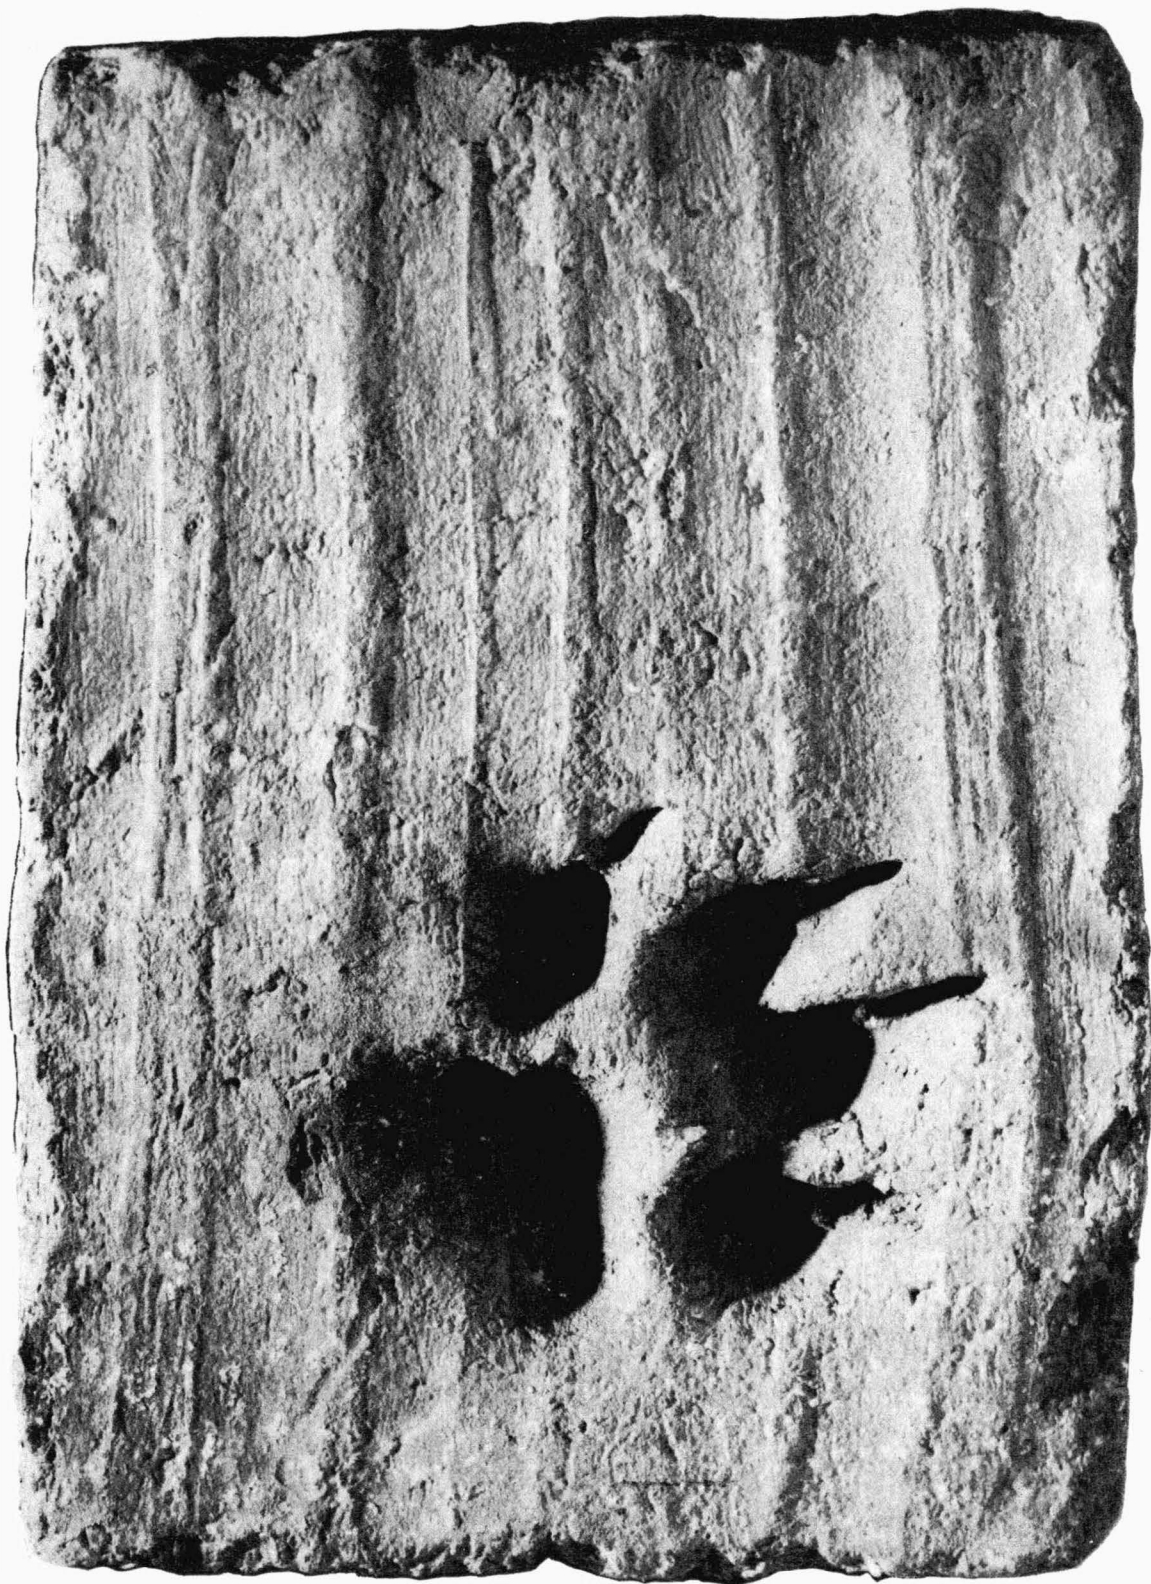
Tab. 99

Dolany (okr. Olomouc). Kartuziánský klášter z let 1388–1425. Cihla typu II, značkováná otiskem psí tlapy. —
Karthäuser Kloster aus den Jahren 1388–1425. Ziegel des Typus II, gezeichnet mit Hundepfoteabdruck.

Výrazné stopy destrukce klenby ve vějířovitých formacích cihel jsou známy z výzkumu východní části prostory O od roku 1968. Destrukce vyplňující místnost obsahovala ve východní části nepravidelné shluky cihel formátu 20 × 15 × 6,5 cm (typ II)⁵, které někdy tvořily i bloky pojené maltou. Od hloubky 150 cm níže nabývala tato nahromadění cihel na výraznosti. Byl jimi obklopen celý blok klenebního pole cviklového tvaru o maximální šířce 90 cm a délce 290 cm, jeho síla odpovídala uvedenému délkovému rozměru cihly II. typu a s vrstvou omítky činila 23 cm. Cihly byly vázány běhounovitě do mírně vyduťte formace, vzepětí této oblony činilo maximálně 4 cm. Blok spočíval od doby devastace objektu roku 1425 v nakloněné, funkčně obrácené poloze, způsobené překlopením při dopadu: omítnutá lící konkávní plocha byla obrácena vzhůru, neo-mítnutá rubní strana opačně dolů. Méně typické stopy po klenbě byly v západní části prostory. Zde byly v hloubce 180 cm shluky cihel formátu 28 × 13,5 × 7,5 cm (typ I), také na jejich úložných plochách se udržely klínovité vrstvy malty, což by opět ukazovalo na klenební funkci nebo záklenek západního vstupního otvoru. Na obou typech cihel se vyskytoval výrazný otisk psí tlapy.
