PŘEHLED VÝZKUMŮ 1974

V Ý Z K U M "K A R T O U Z K Y" V D O L A N E C H R O K U 1974

/ okr. Olomouc /

Václav B u r i a n , Vlastivědný ústav, Olomouc

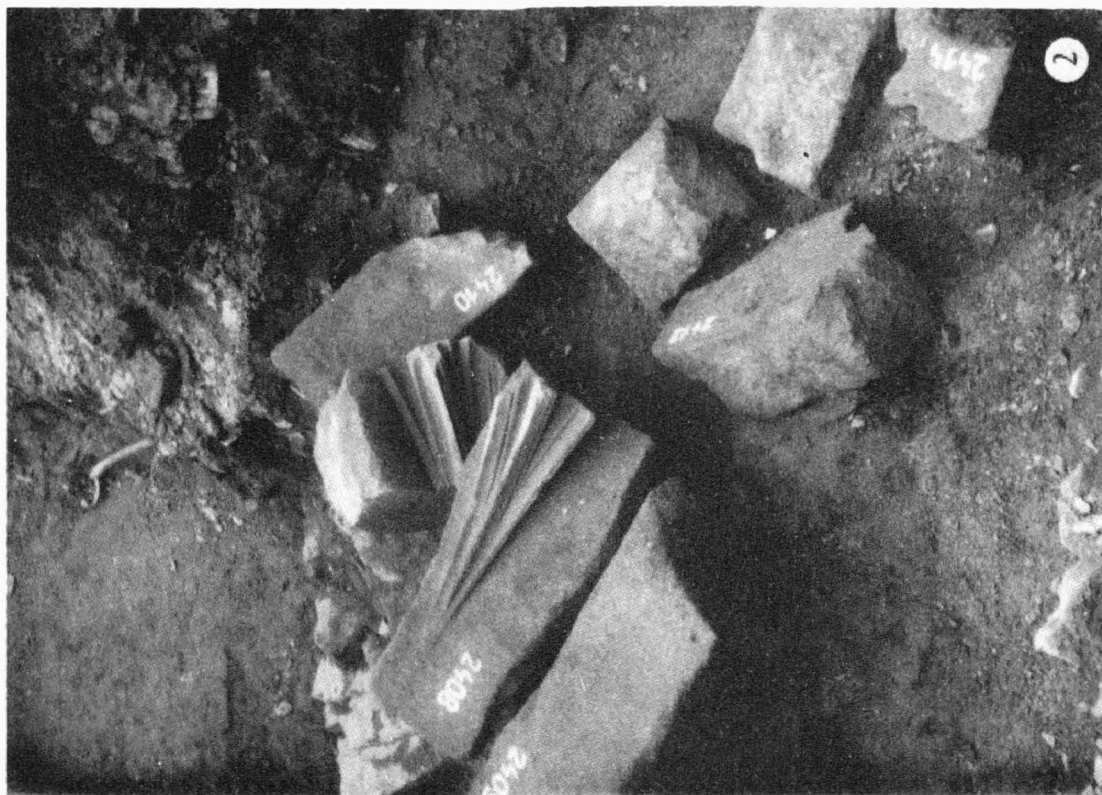
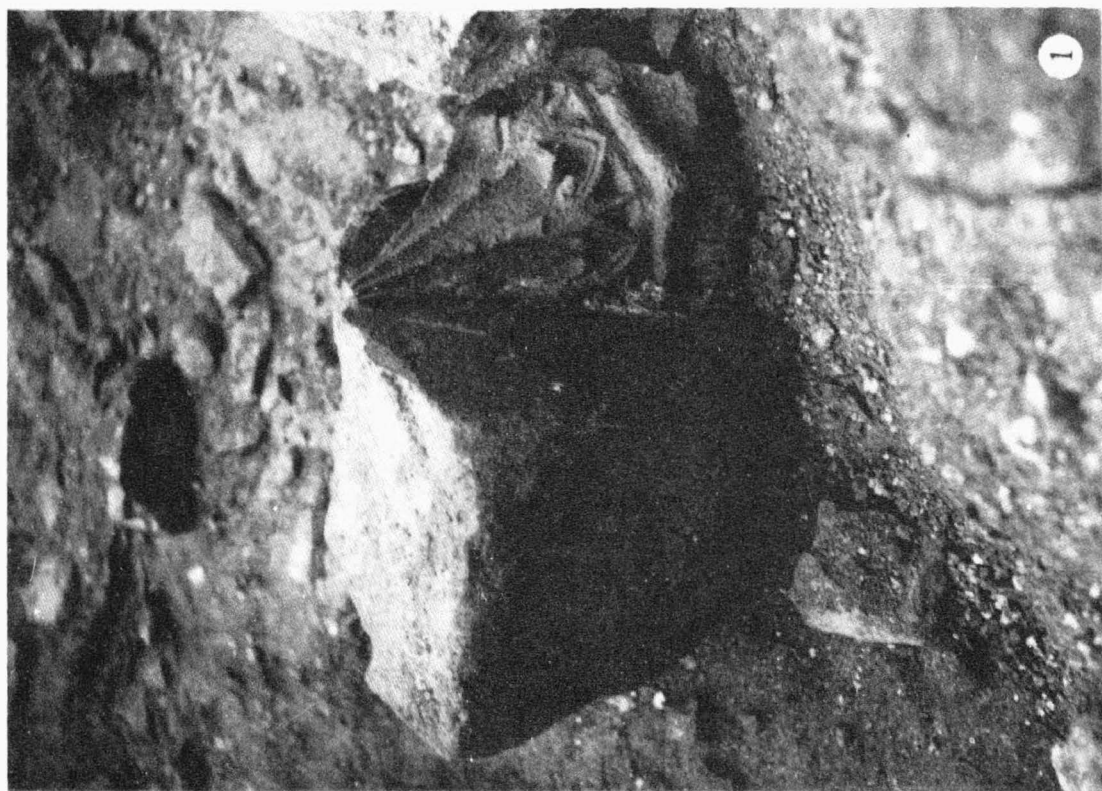
10, 51
 Dolany / okr. Olomouc /. Kartuziánský klášter, místnost R. 1 kružbová konzola v destrukci ; 2 destrukce
 výběhů klenebních žebér. - Karthäuser Kloster, Raum R. 1 Maßwerkkonsole in der Destruktion ; 2 De-
 struktion von Ausläufern der Gewölberippen.

Dosud ojedinělým nálezem na lokalitě je kružbová konzola, uložená v dolním horizontu stavební destrukce v jihovýchodní části místnosti spolu se dvěma bloky výběhů klenebních žebber. Základem konzoly je pískovcový kvádr rozměrů 36 x 35 x 28,5 cm. Reliéf konzoly, vybíhající z rovného čela kvádrů, vystupuje do prostoru za současného stavu v půdorysném rozměru 29 x 17,5 cm a je na ploše umístěn excentricky. Záčíná dole výběhem parabolických prutů, které v místech maximálního odklonu přecházejí ve čtyři lomené obloučky členěné uvnitř kružbami. Nad obloučky vytváří horizontální obloun čtyřbokou dovnitř zprohýbanou římsu, nad níž těleso konzoly pokračuje a je ukončeno ve stejné rovině s horní plochou kvádrů. Přes značné poškození si konzola uchovala celkový vzhled. Také zde podkladní kvádr tvořil součást zdiva a jeho čelo, lícující se zdivem, bylo pokryto bílenou omítkou, její stopy se uchovaly dosud.

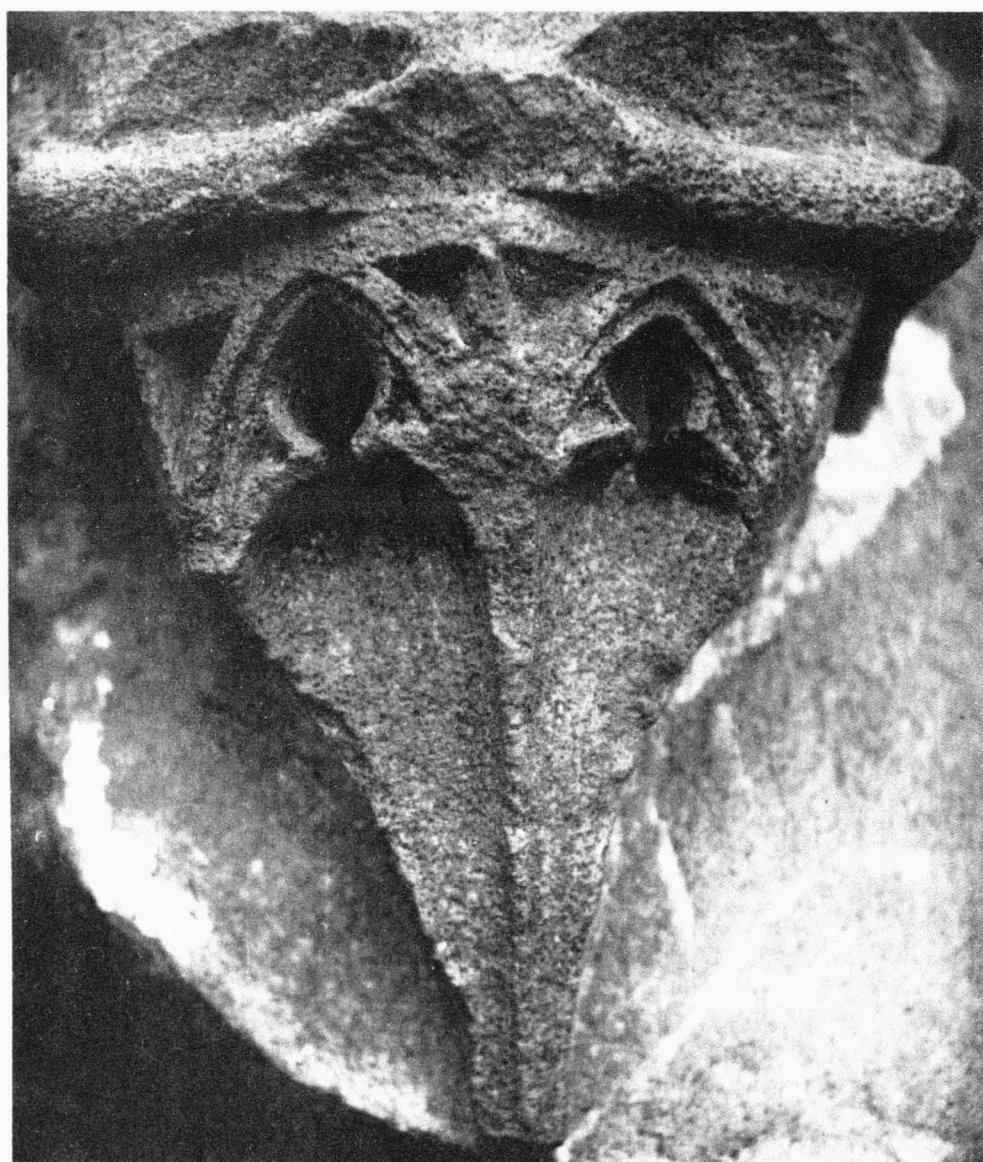
Tab. 52

Dolany /okr. Olomouc / . Kartuziánský klášter . Kružbová konzola . - Karthäuser Kloster . Maßwerkkonsole .

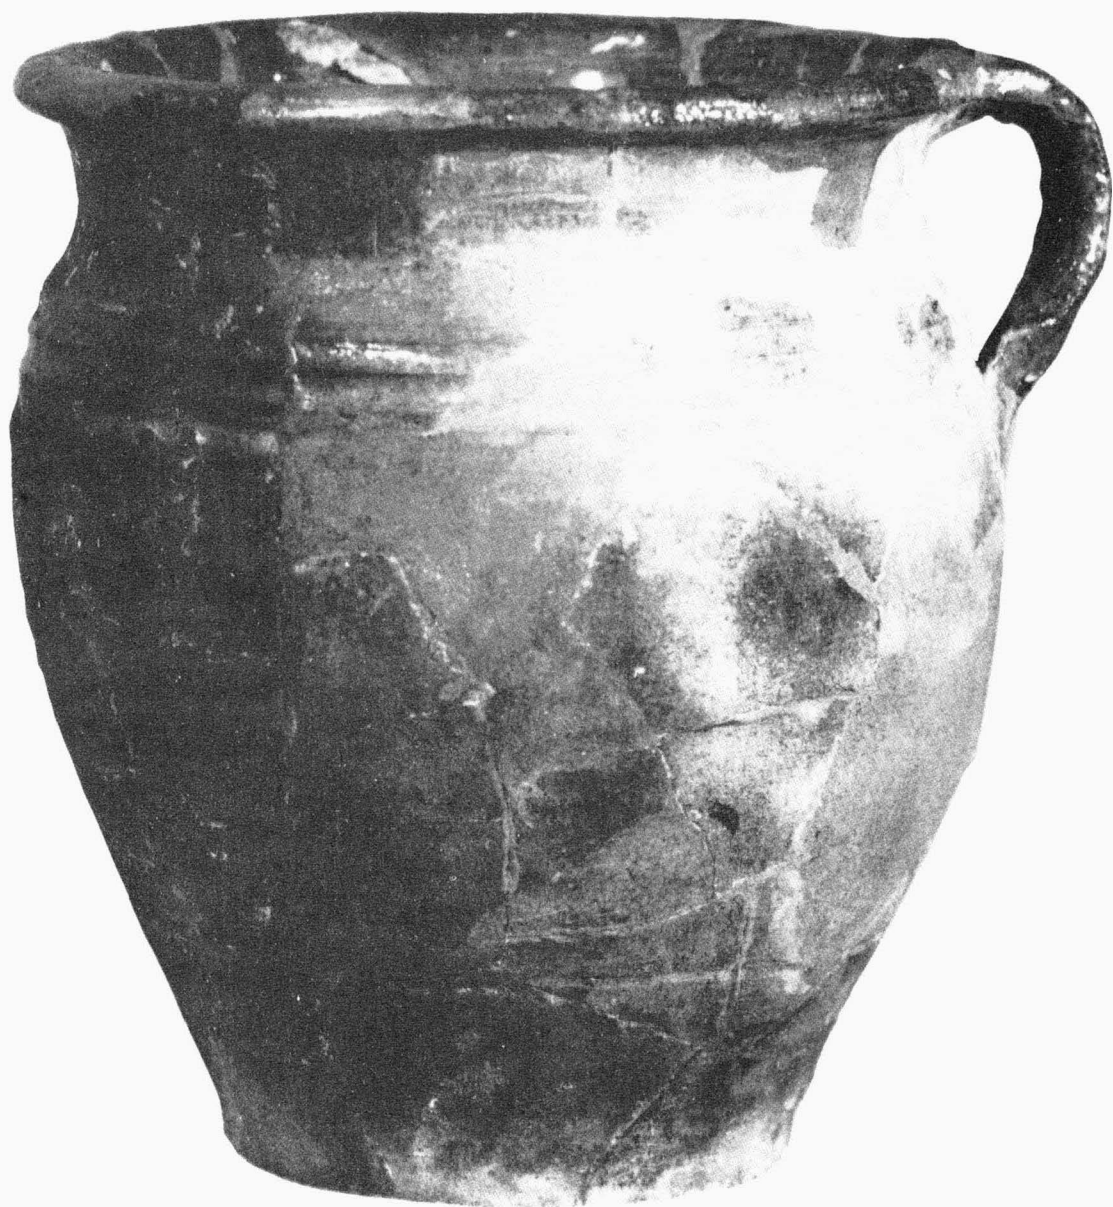
Tab. 53

Dolany / okr. Olomouc / . Kartuziánský klášter. Ukázka keramiky. - KarthäuserKloster. Keramikauswahl.

Keramické doklady výhradně ve střepech byly nalézány ve dvou horizontech. Rekonstruovat bylo možné pouze hrnek z jemného načervenalého a tmavošedého materiálu, jehož vnitřní povrch je hnědě glazován, na venkovní ploše jsou pouze stopy této polevy. Hrnek má rovné dno, soudkovitou výduť, pod hrdlem je několikánásobně rytá šroubovice, rozevřený okraj je mírně ovalený, vnitřní povrch šroubovicově žlábkovaný, mezi okrajem a podhrdlím se klene páskové ucho, po délce prožlabené a pokryté glazurou. Rozměry : v. 12 cm, ds. 6,2 cm, dv. 10,4 cm, max. d./w. 10,8/7 cm. Dále se podařilo sestavit části loštických pohárů. Zmínujeme se alespoň o exempláři z typicky ostře páleného materiálu, jehož lom je v různých odstínech šedohnědý, bradavičnatý povrch na venkovní straně světlehnědý až červenohnědý, vnitřní plocha převážně hnědá, dno \varnothing 7 cm je mírně odsazeno od přesahujícího dolního obvodu výduť, okraj \varnothing 9,5 cm je kolmo postavený, žlábkovitě odsazený od hrdla, uvnitř prožlabený, středem se táhne oblé žebro, ústí je zaoblené a mírně rozevřené /podle třídění Z. Měřinského je to typ la, odpovídající časovému rozpětí existence kartuzie / 15/. Rovněž části profilu byly sestaveny z hrnce pravděpodobně vysokého 40 cm, z hrubšího materiálu různě šedě a šedohnědě tónovaného s tmavými skvrnami, rovné dno \varnothing 18 cm, rozevřený okraj \varnothing 27 cm má ovalené ústí, středem se táhne nízké žebro, na hrdle je drobné převislé okružní, které je i na podobném okrajovém střepu \varnothing 21 cm. Ve výběru typických nálezů uvádíme i střep mísy šedohnědě až černě zbarvený s rovně vytaženým okrajem / \varnothing 28 cm/, část rendlíku s okrajem navenek ovaleným a hnědou polevou uvnitř / \varnothing 14 cm/ a zlomek páskového polévaného ucha. Ostatní střepový materiál z rozličných partií nádob se různí strukturou materiálu /převládá jemně plavený/, někdy jsou vnitřní plochy hnědě glazované, dno v jednom případě nese stopy po odříznutí. Ojedinelé střepy kachlí ukazují na známé hrncové konkávní formy uvnitř hnědě polévané, lišící se pokleslou dovnitř zataženou římsou nebo okrajem vytaženým navenek.
