# PŘEHLED VÝZKUMŮ 1974

# ZÁCHRANNÝ ARCHEOLOGICKÝ PRŮZKUM KLÁŠTERNÍHO KOSTELA V UNIČOVĚ

/ okr. Olomouc /

Pavel J. M i c h n a, OSSPPOP, Olomouc

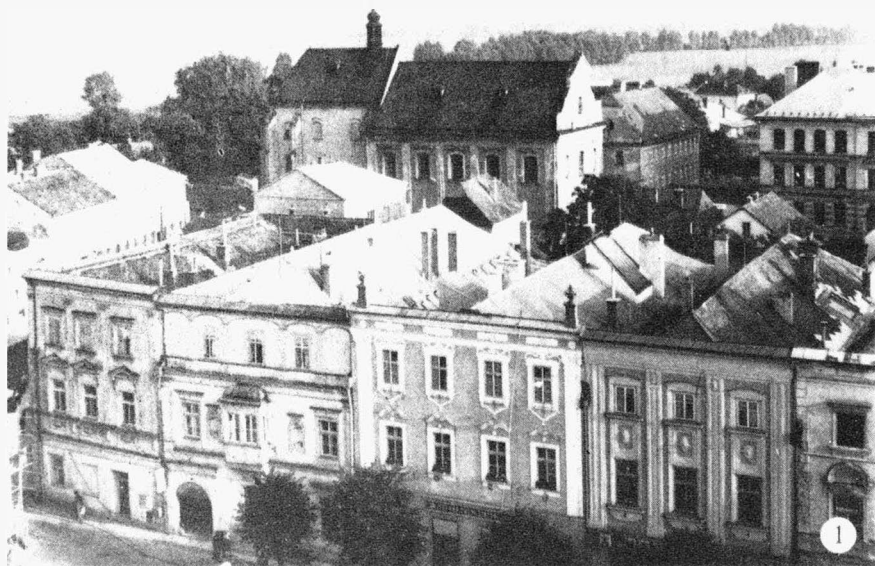
Tab. 54

Uničov / okr. Olomouc / . Klášterní kostel Povýšení sv. Kříže. 1 pohled od severozápadu ; 2 okna na půdě barokizovaného kněžiště. - Klosterkirche der Emporhebung des Hl. Kreuzes. 1 Anblick vom Nordwesten. 2 Fenster auf dem Dachboden des barockisierten Presbyteriums.
