PŘEHLED VÝZKUMŮ 1989

NOVÁ ETAPA VÝZKUMU ROTUNDY SV. KATEŘINY VE ZNOJMĚ (okr. Znojmo)

POKRAČOVÁNÍ ARCHEOLOGICKÉHO VÝZKUMU V BLÍZKOSTI ROTUNDY SV. KATEŘINY NA ZNOJEMSKÉM HRADE (okr. Znojmo)

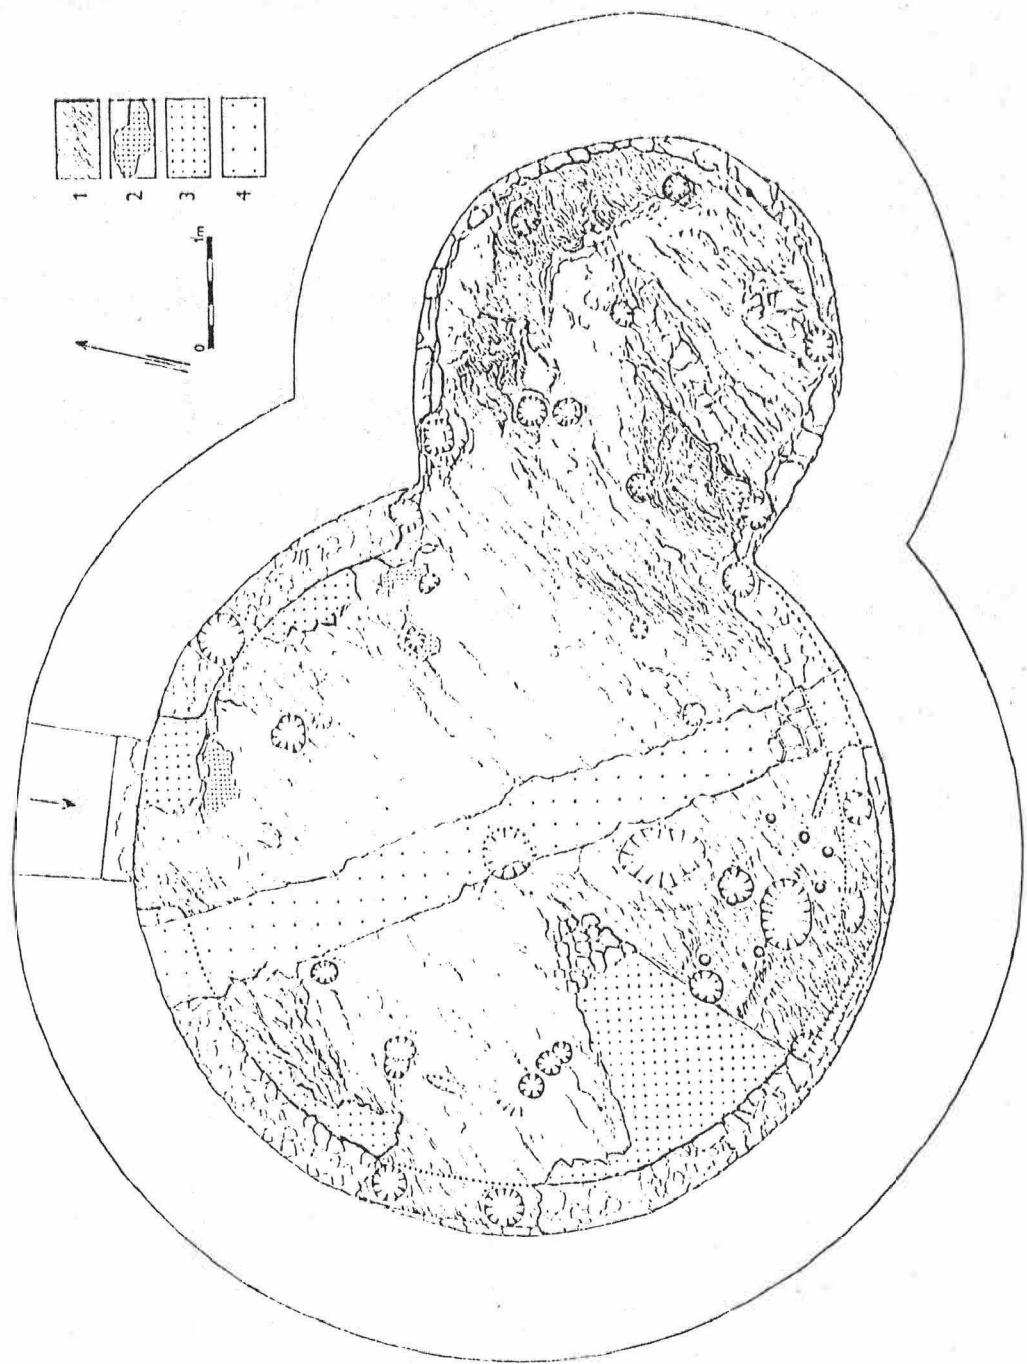
Obr. 21.

Znojmo (okr. Znojmo), rotunda. Situace uvnitř rotundy po začištění podložního skalnatého terénu. 1 skalnaté podloží s jamkami po kůlech; 2 malé kry vápenné omítky, rozlité na skále; 3 původní románská litá podlaha s věncem zdíva obvodové lavice; 4 svrchní podlaha z poč. 17. stol., zachovaná na kontrolním bloku.
 - Situation im Innern der Rotunde nach dem Verputzen des unterlegenen felsigen Terrain. 1 felsige Unterlage mit Pfostengruben; 2 kleine Schollen der auf der Felsen verschütteter Kalkmörtel; 3 der ursprüngliche romanische Boden mit dem Mauerungskranz der Umfangbank; 4 oberer Boden aus dem Anfang des 17. Jh. auf dem Kontrollblock.

Po obnažení a očištění podložní skály byly na jejím povrchu v sv. kvadrantu lodi zachyceny dvě menší rozlité kry kvalitní, velmi jemné vápenné malty. Obě zasahovaly pod přistavený věnec zdívá obvodové lavice. Další drobné útržky této bílé omítky tvořily ostrý okraj jedné z kúlových jamek. Mohly tak průkazně doložit svoji přímou spojitost se stojícím lešením. Naprostou většinu kúlových jamek, zasekaných do skalnatého podloží, lze spojovat právě s konstrukcí lešení při stavbě, přestavbě (zaklenutí) a také výmalbě rotundy. Jen některé z nich spolu se žlabkem ve skále, zachyceným v jižní části lodi a základem stavby částečně překrytím, náležely k objektu, který na místě kostela stál v daleko dřívějším období. K důležitým zjištěním posledního výzkumu patřilo rovněž zachycení typického románského podřezávání malty, vyhřezlé ze spár zdívá. Tato stavební úprava, poskytující důležitou oporu pro datování stavby se mohla doložit minimálně na dvou místech obnaženého základu rotundy.

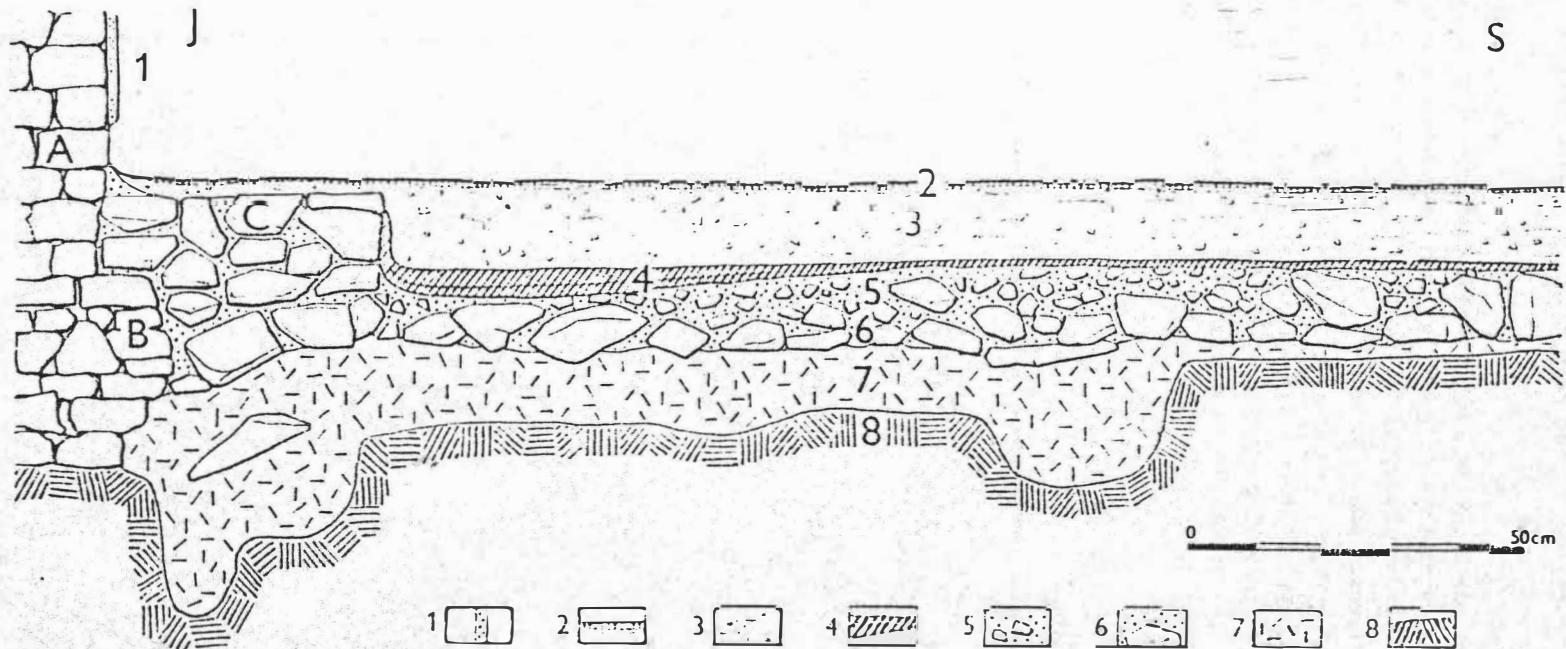
Obr.22.

Znojmo (okr. Znojmo), rotunda. Řez podlahou v jižní polovině lodi. 1 omítka na stěně rotundy; 2,3 povrchová vrstva a hmota podlahy z poč. 17. stol.; 4-6 původní románská litá podlaha (potér, štět, kameny); 7 hlinitý zásyp skalní depresce; 8 podložní skála. A stěna rotundy; B zesílené základové zdivo rotundy; C zbytek kamenné lavice. - Bodenschnitt in der südlichen Hälfte des Schiffes. 1 Anwurf an der Wand der Rotunde; 2,3 Oberfläche und Masse des Bodens aus dem Anfang des 17. Jh.; 4-6 der ursprüngliche romanische Boden (Estrich, Steinsatz, Steine); 7 lehmige Verschüttung der Felsendepression; 8 unterlegener Felsen. A Mauer der Rotunde; B verstarkene Grundmauerung der Rotunde; C Fragment der steinernerer Umfangbank.

Na většině zkoumané plochy dosedala spodní vrstva románské podlahy již přímo na rostlé skalnaté podloží. To bylo navíc v sv. kvadrantu a středu lodi odsekáním uměle sníženo. Pouze v jižní části kostela se podložní skála zvolna skláněla. Mělkou depresi, dosahující u základu rotundy mocnosti asi 30 cm, vyplňoval sypký, hlinitý zásyp, který plynule vykliňoval směrem ke středu lodi. Poskytl jediný bohatší soubor nálezů z celého výzkumu. K němu patřily zlomky i větší kusy mladohradištní keramiky, z nichž většina byla vyrobena z hmoty obsahující příměstuhu. Společně s částí velké zásobnicové nádoby můžeme všechny tyto střepy datovat do 11.-12. století. V hlinitém zásypu deprese se však vzácně objevily i zlomky pravěké keramiky, rámcově datované do pozdní doby kamenné až mladší doby bronzové.

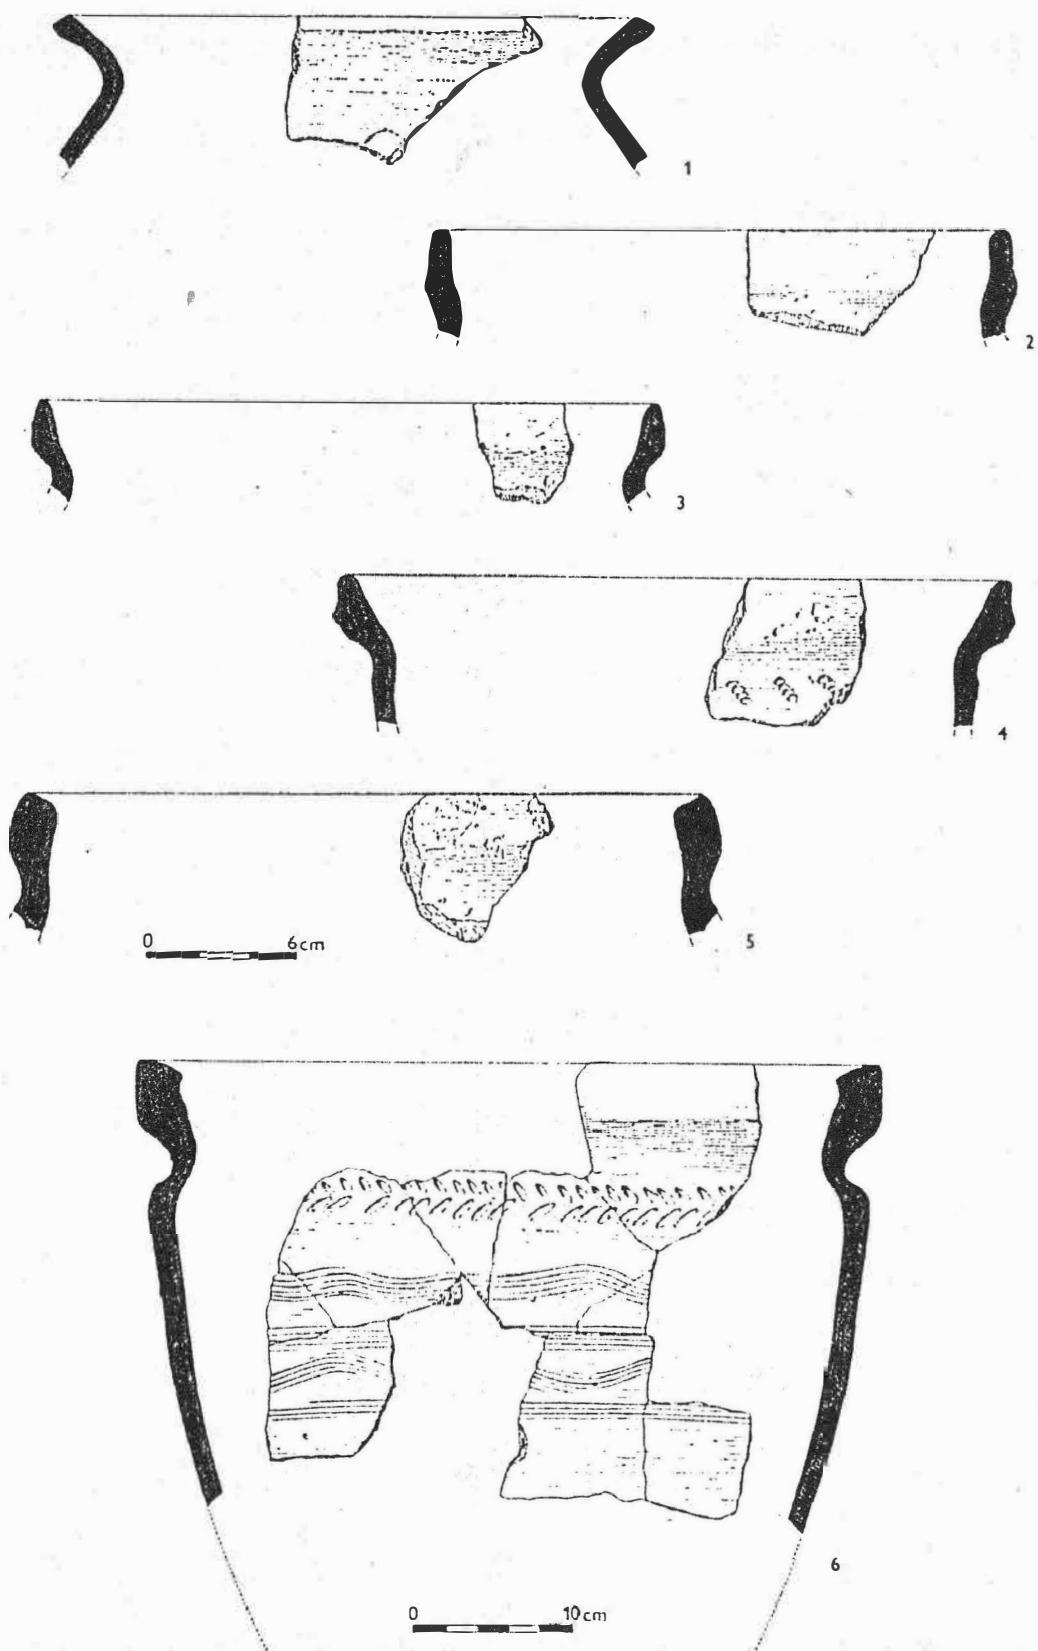
Obr.23.

Znojmo (okr. Znojmo), rotunda. Výběr keramického materiálu z hlinitého zásypu deprese pod původní románskou podlahou. - Auswahl an keramischen Funden aus der lehmigen Verschüttung unter dem ursprünglichen romanischen Boden.

Nur im Südteil des Schiffes unter dem Fußboden, füllte eine mäßige Felsdepression eine erdige Aufschüttung aus, die beim Baufundament eine Mächtigkeit von 30 cm erreichte. Sie gewährte den einzigen reicherem Fundkomplex von der ganzen Grabung, den man verlässlich in das 11.-12. Jh. einreihen kann. Nach der Reinigung des Felsliegenden blieben auf dieser Oberfläche kleinere Schollen von vergossenem, sehr feinem Kalkmörtel erhalten. Die eine bildete ebenfalls den scharfen Rand eines Pfostengrübchens. Es konnte somit beweisbar seinen direkten Zusammenhang mit einem stehenden Gerüst belegen. Auch die überwiegende Mehrzahl von allen weiteren Pfostengrübchen, die in den Felsen gehauen waren, kann man mit der Konstruktion eines Gerüstes beim Aufbau, Umbau (Gewölbeerrichtung) und auch beim Ausmalen der Rotunde verbinden. Zu wichtigen Feststellungen der letzten Grabung gehörte auch die Erfassung einer typischen romanischen Mörtelabschneidung, die aus den Gemäuerfugen herausgetreten war, die man an einigen Stellen des bloßgelegten Rotundenfundamentes belegen konnte.
