**PŘEHLED VÝZKUMŮ**  
**41 (1999)**

## GEOFYZIKÁLNÍ A ARCHEOLOGICKÝ PRŮZKUM KOSTELA SV. FRANTIŠKA XAVERSKÉHO V UHERSKÉM HRADIŠTI

Jiří Pavelčík

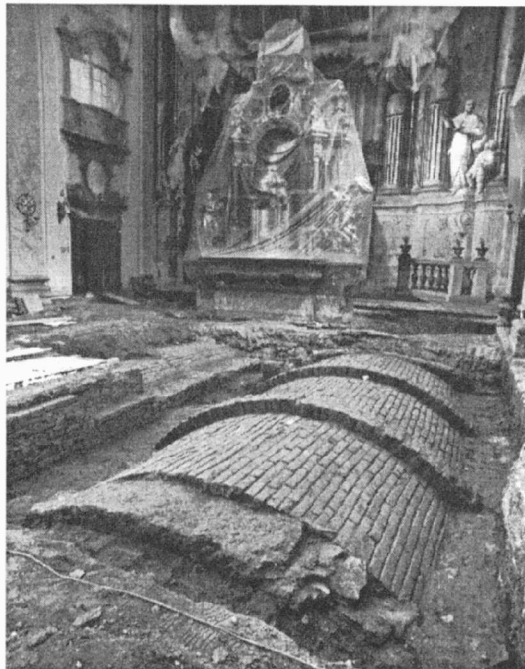
Obr. 4: Valená klenba západního křídla krypty; vlevo klenby chodby a komory.

Barrel vault of the west wing of the tomb, vaults of the tunnel and chamber on the left.

- 4) Západní křídlo je spojeno s chodbou vchodem 140x70 cm. Délka vlastní kobky 570 cm, šířka 360 cm. Komora byla obdobně jako všechny ostatní části krypty uzavřena valenou cihlovou klenbou (obr. 4). Rovněž zdi byly vybudovány z cihel, podlaha je hlíněná;
- 5) Na plánech K.Hanáka se obdobně jako na výstupu geofyzikálního průzkumu setkáváme s východním křídlem krypty o stejných rozměrech blízkých západnímu. Nasvědčuje tomu i zazděný vstup, který vykazoval shodné rozměry se západním, jenž se nachází proti němu. Pokusná sonda prokázala, že za vyzdívkou je prostor vyplněn hnědou hlínou silně prostoupenou stavební suti. Duchovní správce kostela bohužel striktně zakázal vyhloubení ověřovacích sond, a tím nám znemožnil zjistit, zda východní křídlo bylo: a) vůbec dokončeno; b) bylo dokončeno a došlo k prolomení klenby; c) zda byly do komory uloženy před prolomením klenby zemřelí nebo ne.

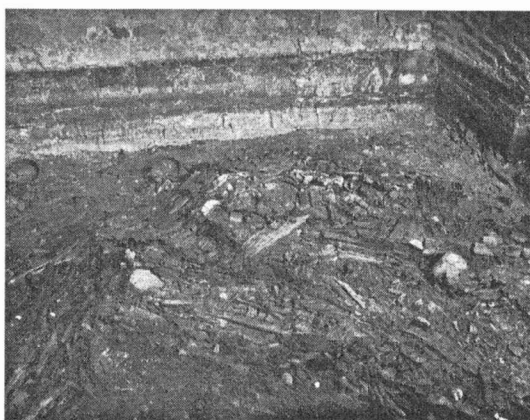
Obr.7: Krypta C. Pohled na severozápadní roh. Uložení koster a zbytků rakví po opadnutí povodňových vod.

Tomb C. View of the north-west corner. Storage of skeletons and the rest of the coffins after receding of the flood waters.

Krypta byla silně postižena povodní. Výšku vody vyznačuje tmavý pruh na jejích zdech (obr. 6, 7). Voda při průniku do komory vyzvedla zbytky rakví (dřevo) a po opadnutí jimi překryla kosterní pozůstatky. Zemřelí (cca 20 jedinců - bohužel jsme nemohli na nátlak duchovního správce kostela kryptu důkladně prozkoumat) byli uloženi hlavami k jižní, severní a západní stěně kobky. V jihovýchodním a severozápadním rohu pohřební komory se rýsovaly hromádky kostí - pozůstatky zemřelých, kteří sem byli sneseni, aby uvolnili místo svým následovníkům. Ve východním sektoru severní části krypty, tj. vpravo od vstupu do komory byli položeni dva až tři zemřelí šikmo přes kosterní pozůstatky, které byly uloženy dříve regulérně
