PŘEHLED VÝZKUMŮ
43

BUČOVICE (okr. Vyškov)

„Zámek“. Středověk, novověk. Tvrz, kostel, zámek. Zjišťovací výzkum.

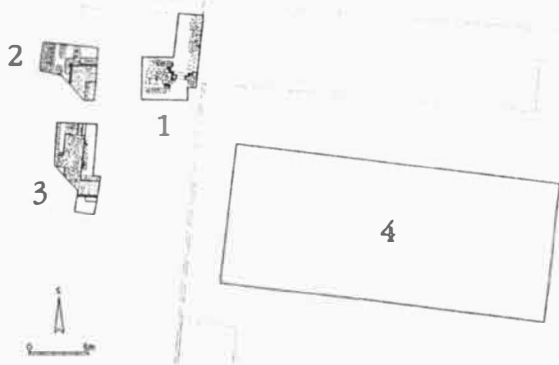
Obr. 4. Bučovice, zámek. Celková situace ploch prozkoumaných při záchranném a zjišťovacím výzkumu v letech 2000 a 2001.

Bučovice, Schloß. Gesamtsituation der in den Jahren 2000 und 2001 während der Rettungs- und Testgrabung erforschten Flächen.

Během záchranného archeologického výzkumu, vyvolaného rekonstrukcí kanalizačního řádu v areálu bučovického zámku koncem roku 2000, byl ve výkopu, označeném jako sonda č. 1 (obr. 4), zachycen unikátní ústupkový portál, patřící románsko-gotickému kostelu ze 13.-16. stol. (Palátová/Stránská/Vitula 2001, 203-204; Ondra/Stránská/Vitula 2001, 163-166). Vzhledem k tomu, že se k této stavbě váže velmi málo historických zpráv, vznikla v odborných kruzích diskuse o možnosti jejího dalšího průzkumu. Proto byl začátkem roku 2001 v rámci vědeckovýzkumné činnosti Státního památkového ústavu v Brně podán návrh na rozšíření odkryvu částí kostela prostřednictvím zjišťovacího archeologického výzkumu. Projekt si kladal za cíl upřesnění datace výstavby kostela, dále zjištění jeho půdorysného tvaru i rozměrů a konečně i zjištění vzhledu jeho západní strany.

Zjišťovací archeologický výzkum, prováděný pracovníky archeologického oddělení ŠPÚ v Brně, začal koncem července 2001 a probíhal intenzivně v srpnu a poté ještě sporadicky v září téhož roku. V jeho průběhu byly otevřeny celkem dvě sondy (obr. 4: č. 2 a 3), mající značně nepravi-

První sonda (obr. 4: č. 2), odkrytá během zjišťovacího výzkumu v roce 2001, měla rozlohu 16,11 m². Situována byla s cílem zachytit severozápadní nároží románsko-gotického kostela, aby mohly být upřesněny jeho rozměry. To se podařilo v jihovýchodní části sondy. Mohutné, až 1,40 m široké lité zdivo bylo vně i uvnitř lícované pravidelnými pískovcovými kvádry. Jeho vnější strana byla ve výšce 0,40 m nad původní románskou úrovní terénu ozdobena reliéfním soklem, který vybíhal z paty severního portálu. Na nároží byl tento sokl ještě zvýrazněn o 0,20 m nižším dalším výstupkem (obr. 6). Z nároží směrem k severu vybíhala další mělce založená kamenná zeď mladší, zřejmě gotické přístavby (snad kaple sv. Kateřiny přistavěná ke kostelu v 15. stol.?). K vnitřnímu lici kostelní zdi se 0,10-0,20 m nad románskou úrovní podlahy přimykala kamenná zídka, jejíž účel se nepodařilo přesně zjistit. Nejspíše však souvisela s gotickou úpravou podlahy v interiéru kostela, která byla ve 2. pol. 14. nebo v 1. pol. 15. stol. zvýšena dorovnávkou terénu o 0,50 m a pokryta pálenou dlažbou. Pod úrovní této dlažby byl v druhotném uložení kamenný kvádr s vytesanou kamenickou značkou a ještě níže pod ním se nacházela románská úroveň podlahy, která byla prostá hliněná a nesla stopy silného žáru. Na stěnách uvnitř stavby byly místy fragmenty vápenné omítky s několika vrstvami vápenného nátěru. Při snižování středověkých vrstev vně kostela byly při severní stěně odkryty a začištěny celkem tři úrovně prostých pozdně středověkých nebo raně novověkých hrobů. Zdokumentováno bylo celkem 5 pohřbů, z nichž většina již byla částečně dislokována. Hrobové jámy se v tmavé humózní vrstvě nepodařilo rozlišit a pohřbení neměli u sebe žádné milodary. Nejstarší úroveň hrobů nemohla být prozkoumána kvůli vysoké hladině spodní vody. Kromě pozůstatků zdi románsko-gotického kostela byly v sondě č. 2 odkryty i zbytky novověkých staveb. Patřily k nim kamenocihelná zídka a cihelný kanál (snad pozů-

Další sonda (obr. 4; č. 3) o celkové rozloze 20,68 m² byla položena jižně od sondy č. 2 tak, aby v ní mohl být sledován a dokumentován průběh západní stěny kostela až po jeho jihozápadní nároží. Po snížení nadložních vrstev recentního a novověkého stáří byla v hloubce 0,65 m od současného povrchu a 0,50 m nad románskou úroveň podlahy začištěna úroveň gotické úpravy interiéru. Podle datování nálezů ojedinělých keramických zlomků byla podlaha někdy ve 2. pol. 14. nebo v 1. pol. 15. stol. uvnitř zvýšena hliněnou dorovnávkou a pokryta pálenou hliněnou dlažbou. Západní stěna byla uprostřed přerušena průchodem, který neměl žádný reliéfní portál, ale podlaha zde byla dodatečně v souvislosti s gotickou úpravou zpevněna kamennou zídka. Ve vzdálenosti zhruba 2,30 m od jihozápadního nároží kostela vyběhala směrem k západu další zeď, pevně svázaná s hlavní západní zdí kostela. I když s ohledem na vzrostlou zeleň nemohl být průběh této zdi dále sledován, je nesporné, že jde o přístavbu (zřejmě věž nebo předsíní kostela) současnou s hlavní obvodovou románskou zdí. Svědčí o tom i skutečnost, že ve vnitřním prostoru přístavku je hlavní obvodová zeď o 0,20 m zesílena, nejspíše byla i omítnutá a chybí zde také ozdobný reliéfní sokl. Ten byl zachycen pouze u jižní stěny. Z toho můžeme usuzovat, že částečně odkrytý vstup nebyl hlavním vchodem do kostela, ale pouze průchodem do předsíně nebo podvěží. Stejně jako v sondě č. 2 byla i zde pod gotickou dlažbou a hliněnou dorovnávkou terénu kamenná zídka, související zřejmě s vrcholně gotickými úpravami interiéru. I západní stěna nesla uvnitř stopy omítnutí vápennou maltou. Podlaha románské fáze kostela byla prostá z dusané hlíny. Nejen tato podlaha, ale i značná část lícových kamenných kvádrů ve zdech, včetně dokonale opracovaného kamenného prahu, nesla stopy silného žáru. Úroveň gotické i románské podlahy uvnitř před vchodem porušil jeden z hrobů a další z nich porušil v jihozápadním rohu i vestavěnou zídka. Avšak kvůli vysoké hladině spodní vody tyto hroby nemohly být již prozkoumány.

Radar), který dokáže s citlivostí na centimetry horizontálně i vertikálně zachytit a přenosem na digitalizovaný videozáznam zobrazit podpovrchové anomálie. Na nádvoří byla přesně vyměřena plocha o rozloze 340 m² (obr. 4; sonda č. 4) a tímto přístrojem byla proměřena v bodové síti o rozměrech 0,50x0,50 m. Výsledky měření jsou více než přesvědčivé a délku kostela můžeme podle nich odhadovat na 25 m (obr. 5).

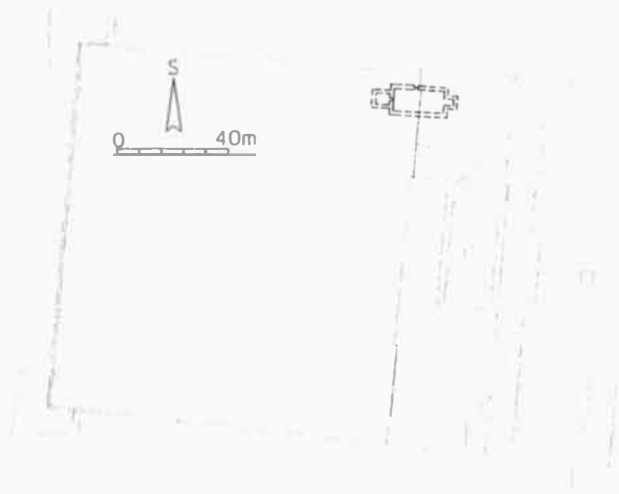
Obr. 5. Bučovice, zámek. Půdorys bučovického zámku s vyznačením polohy rekonstruovaného půdorysu zaniklého románsko-gotického kostela.

Bučovice, Schloß. Grundriß des Bučovicer Schlosses mit Bezeichnung des rekonstruierten Grundrisses der untergegangenen romanisch-gotischen Kirche.

Co se týče celkové rekonstrukce stavby, šlo bezesporu o jednodlný kostel 11,5 m široký a zhruba 25 m dlouhý, s osou mírně vychýlenou k JV. Hlavní vstup, umístěný na severní straně, trměoval k někdější, zřejmě nikoliv nevýznamně tržní osadě a byl ozdoben reliéfním ústupkovým portálem. Uzavření lodi na východě zůstává zatím neznámé, nejpravděpodobnější se však jeví pravoúhlý tvar kněžiště podobně jako v Kostelci (ve Vracově je presbytář polygonální). V ose západního průčelí se nachází kolmé ostění prostého nezdobného průchodu do prostory vymezené zdmi, z nichž jedna byla částečně odkryta. Tento prostor lze označit nejspíše za zbytky axiálně situované západní věže, jejíž podvěží by bylo podle četných analogií přístupné pouze z hlavní lodi (obr. 5). Nelze ani vyloučit, že jednodlný kostel s věží byl nejprve typem tribunového panského kostela s věžní či spíše pavlačovou tribunou a až později se stal farním kostelem tržní osady (hřbitov u kostela je doložen nejméně od roku 1405). Věž by pak mimo jiné zprostředkovala i vstup na tribunu. Neobvyklé je, že mezi západním průčelím a navazující zdí věže nebyla nalezena dilatační spára. To může svědčit o odlehčené konstrukci věže, na jejíž patrové zděné části mohla být posazena dřevěná konstrukce se zvonící.

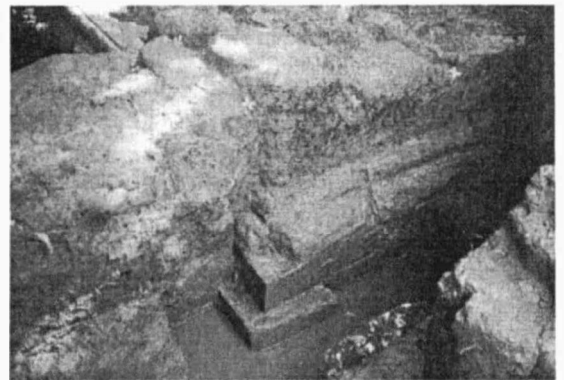
Obr. 6. Bučovice, zámek. Severozápadní nároží zaniklého románsko-gotického kostela s reliéfním obvodovým soklem a nárožním výstupkem.

Bučovice, Schloß. Nordwestecke der untergegangenen romanisch-gotischen Kirche mit einem Relief-Umfassungssockel und dem Eckenausläufer.
