# PŘEHLED VÝZKUMŮ

## UHERSKÉ HRADIŠTĚ (OKR. UHERSKÉ HRADIŠTĚ)

**Františkánská ulice – polyfunkční dům. Středohradistní období, středověk, novověk. Město, sídlištní vrstvy, dřevěné konstrukční prvky. Záchraný výzkum.**

**Nám. T. G. Masaryka, ul. U Reduty, Komenského nám., ul. Svatováclavská, ul. J. Lucemburského. Rekonstrukce kanalizace. II. etapa. Středohradištní období, středověk, novověk. Město, sídlištní vrstvy, opevnění. Záchranný výzkum.**

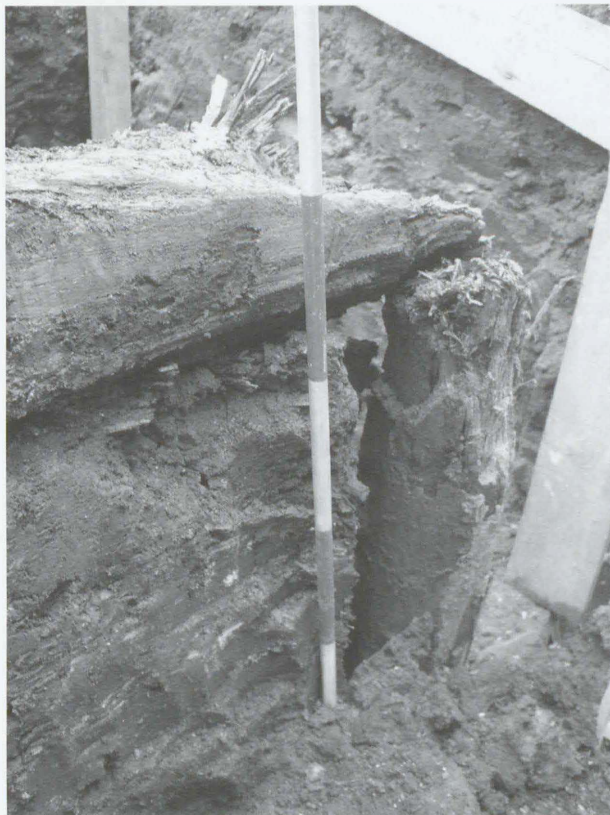
Obr. 112: Uh. Hradiště, Františkánská ulice. Dřevěné konstrukční prvky, sonda „A“. *Abb. 112: Františkánská Strasse. Holzkonstruktionsteile, Sonde „A“.*

Výzkum přinesl zajímavé nálezy středověkých dřevěných konstrukčních prvků, např. z hospodářských zařízení ze 2. poloviny 13.–14./15. ze sond „A“ a „B“. Zároveň byly odebírány vzorky dřev na dendrochronologickou analýzu (dendrologická laboratoř Mendlovy zemědělské a lesnické univerzity v Brně–M. Rybníček), přesvědčivě se však podařilo datovat jen jeden vzorek ze sondy „B“. Dub, z něhož byl trám vyroben, byl pokácen v rozmezí let 1350–1364. Druhově se jednalo vesměs o dubové dřevo, což je dřevina v údolní nivě Moravy běžná. V jednom případě byla použita olše. V sondě „B“ se také podařilo zachytit část prkenné podlahy kolonizačního stáří včetně dřevěného prahu s čepy k zapuštění. Ze sondy „C“, situované v severním cípu trojúhelníkovité parcely a na nálezy nepříliš bohaté, pochází celkem 165 kusů kožených odřezků se stopami prošíání. Nálezy naznačují místní dílenské zpracování v období druhé poloviny 13.–počátku 14. století. Ze stratigrafického hlediska jsou zajímavé různě mocné šedé povodňové vrstvy, které byly v této sondě nejčetnější a obzvláště dobře patrné. Možným vy-

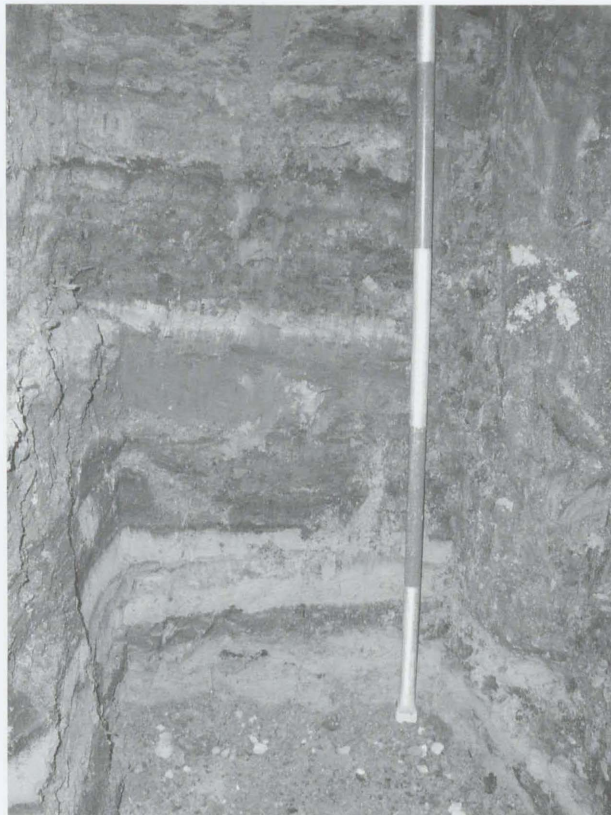
Obr. 113: Uh. Hradiště, Františkánská ulice, sonda C. Vrcholně středověké souvrství s povodňovými vrstvami. *Abb. 113: Uherské Hradiště, Františkánská Straße, Sondage C. Hochmittelalterliche Schichtenabfolge mit Überschwemmungsschichten.*

světlením je lokace sondy do zadního traktu parcely, tedy na nezastavěné nechráněné místo, otevřené směrem k řece Moravě. Celkem bylo zaznamenáno 9 povodňových jílovitých vrstev o mocnosti 1–2 až 10 cm, a to do hloubky 366 cm; zde byly obzvláště četné. Tato skutečnost může naznačovat časté povodňové situace (lokálního charakteru?).

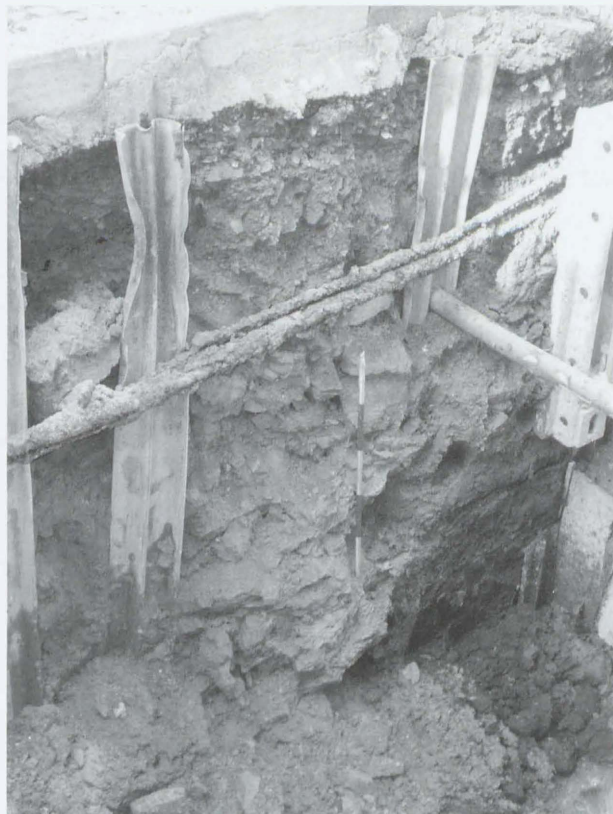
Obr. 114: Uh. Hradiště, ul. U Reduty. Vnitřní hradební zeď s jílovitým základovým zářezem do humózní černošedé středohradištní vrstvy (vpravo), Z profil. *Abb. 114: Innere Stadtmauer mit einem tonhaltigen Fundamentalschlitz in humose und schwarzgraue Schicht aus der mittelern Burgwallzeit (rechts).*

V polovině délky ulice U Reduty byly požárová kolonizační vrstva i středohradištní horizont přerušeny vnitřní čelní zdí kamenné maltou spojované hradby. Ta nasedala na jílovitý základ v hloubce 300–340 cm pod úroveň současného povrchu. Základ hradební zdi byl zasazen do jílovitého lůžka, které vertikálně přerušilo středohradištní vrstvu (obr. 114). Mocnost čelní zdi činila 80–100 cm, přičemž jako destrukce pokračovala ještě 180 cm. Maximální zachovaná výška byla 220 cm, zeď nastupovala asi 80 cm pod úroveň současného povrchu. Vybudováním této kamenné zdi došlo k přerušení středohradištní kulturní vrstvy, která dále pokračovala jen jako nevýrazná probarvená a jen s minimem nálezů. Vnější čelní zdí kamenné, maltou spojované hradby bylo na západním profilu objeveno po 6 m od vnitřního zdiva, na východním profilu po 3–4 m. Dosahovalo šíře opět 80 cm. Prostor mezi oběma zdmi byl vyplněn kamennou destrukcí a nevýraznými, popř. silně narušenými kulturními vrstvami. Jako zdiva bylo užito také rozměrných kamenických článků (zmetků či nedodělků), z nichž jeden (ostění okna) se podařilo za pomoci mechanizace vytáhnout. Jedná se patrně o renesanční ostění (z horní či dolní části okna), určené pro budovu radnice (obr. 115). V ostění se zachovaly tři pravouhlé otvory pro osazení mříží. Výrobek byl však ještě před osazením vyhozen a pragmaticky využit při stavbě (?) či opravě (?) kamenné hradby. Výkop přetřel linii hradby příčně. 7–9 m jižně za vnější kamennou zdí hradby (směrem k náměstí Komenského) byly ve výkopu i na obou profilech sledovány četné dřevěné konstrukční prvky (kůly). Odebrané vzorky potvrdily, že se jedná o dubové kůly. Datování (laboratoř ARÚ AV ČR, Brno, v. v. i., pracoviště Mikulčice) však bylo vzhledem k absenci bělového dřeva a podkorních letokruhů jen velmi rámcové a u jednoho vzorku pro malý počet letokruhů fakticky nešlo provést (vykazoval datování 1061). Druhý vzorek byl datován do období po roce 1255. Není přítomné jasné, zda se jedná o pozůstatek prvotního opevnění nově vznikajícího města, u něhož pro druhou polovinu 13. století–polovinu 14. století (tedy ještě v době útoku Matúše Čáka Trenčanského 1314/1315) předpokládáme z větší části dřevěné provedení (palisáda), respektive hlinitodřevěné (val a palisáda), nebo souvisí až se stavbou kamenné hradby. Tu můžeme v tomto konkrétním případě, s ohledem na dluhotné použití renesančního ostění okna v hradební zdi, datovat do 15.–16. století. Datování dřevěných prvků se tak pohybuje v rozmezí 2. poloviny 13.–poloviny 14. století na jedné straně a až 15.–16. století na straně druhé. V prostoru vně hradebních zdí se již souvislé středověké kulturní vrstvy nevykytovaly.

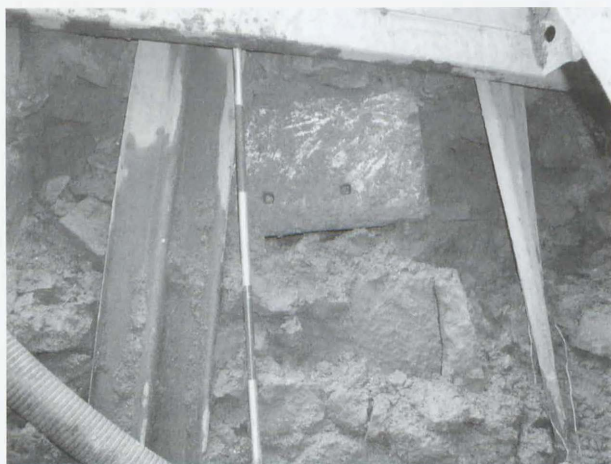
Obr. 115: Uh. Hradiště, U Reduty Str. Druhotně užitě ostění renesančního okna s otvory pro mříže ve vnější hradební zdi (V profil). *Abb. 115: Sekundäranwendung der Ummantelung des Renaissancefensters mit den Löchern für ein Gitterwerk in der äußeren Stadtmauer (o. Profil).*
