# PŘEHLED VÝZKUMŮ

52-2

## RADUŇ (OKR. OPAVA)

### Ulice 9. května, č. p. 50, p. č. 246. Novověk. Prádelna, topeniště. Záchranný výzkum.

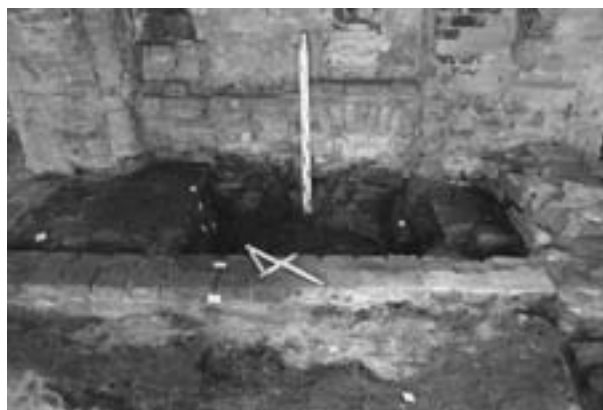
**Obr. 107.** Raduň. Pohled na podestu a stěnu severního nikového topeniště (foto P. Skalická).

**Abb. 107.** Raduň. Blick auf den Sockel und die Wand des nördlichen Ofens (fotografiert von P. Skalická).

Za jeden z největších přínosů operativního průzkumu a archeologického výzkumu lze považovat identifikaci pravděpodobně již barokního topeništního systému, který využíval komfortního nepřímého vytápění, jelikož provoz praní a sušení prádla vyžadoval čisté prostředí. Ústředním prvkem soustavy byla dvě protilehlá niková topeniště (obr. 107) se zadržovacími pozorovacími a nakládacími otvory na stěnách (Kouřilová 2009). V navazujících místnostech pak stály přes zeď napojené vyvářovací kotle, či přesněji kamna. Pokročilost systému potvrzuje i fakt, že
