PŘEHLED VÝZKUMŮ

52-2

ŠTERNBERK (OKR. OLMOUC)

TELČ (OKR. JIHLAVA)

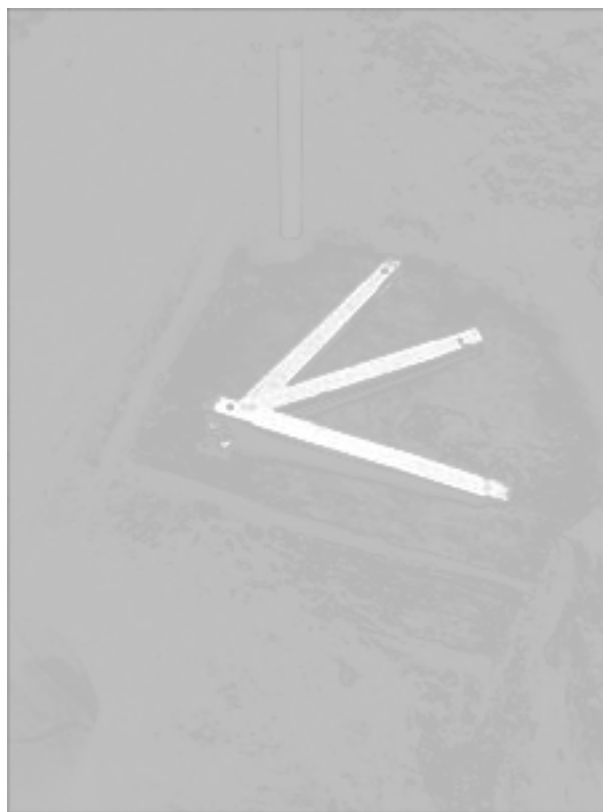
Obr. 109. Strážnice. Detail dubové konstrukce ve vrstvě organického rázu.

Abb. 109. Strážnice. Eichenholzkonstruktion in der Schicht des organischen Charakters.

nálezů keramiky, zvířecích kostí, skla a dřeva. Soubor obsahuje vedle běžné hrnčiny i fajáns. Ve vrstvě se nacházely také dřevěné konstrukční prvky (obr. 22), z nichž u jednoho vzorku se podařilo získat datum pokácení (po roce 1621). Může se jednat o pouhou zvodnělou kulturní vrstvu, či naopak o rozsáhlý odpadní a fekální objekt ze 17. století. Další dokumentovaná zdíva, cihelný kanál a přes metr mocné navážky, náleží již mladším až recentním stavebním fázím a úpravám prostoru nedaleko hlavního zámeckého paláce. Zkoumaný prostor s pozitivními nálezy se nacházel uvnitř zámeckého opevnění, nedaleko S zaniklého bastionu. Středověký horizont se v těchto místech nepodařilo zachytit, ačkoliv zde stál původní zeměpanský hrad již ve 13. století. V místech zaniklého valu ani v prostoru před opevněním nebyly ve výkopu pro přípojku zjištěny žádné relevantní archeologické nálezy. Archeologické výzkumy strážnického zámku začaly probíhat až během posledních několika let, kdy se dotknuly zejména zámecké fortifikace (Šmerda 2007; 2008).
