PŘEHLED VÝZKUMŮ

Ročník 50
Volume 50

BUDIŠOV NAD BUDIŠOVKOU (OKR. OPAVA)

Kostel Nanebevzetí Panny Marie, p. č. 1. Středověk, novověk. Sakrální areál. Záchranný výzkum.

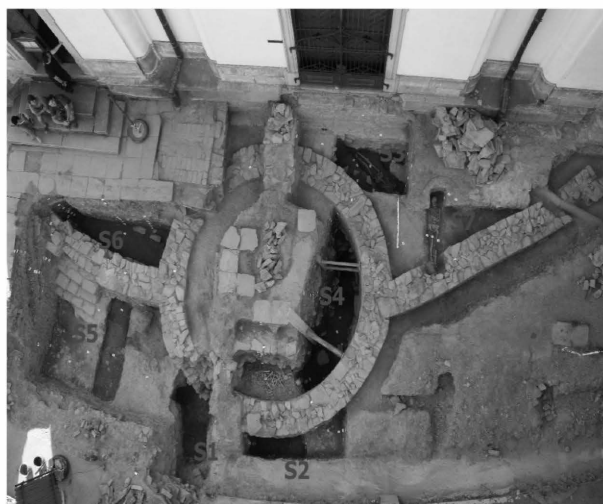
Obr. 65: Budišov nad Budišovkou – kostel Nanebevzetí Panny Marie. Celkový pohled na zkoumanou plochu z ptáčích perspektivy s vyznačením jednotlivých sond. Foto František Kolář. *Abb. 65: Budišov nad Budišovkou – Dekanatskirche zu Maria Himmelfahrt. Gesamtblick auf die erforschte Fläche mit der Bezeichnung der einzelnen Sondagen. Foto František Kovář.*

Archeologický výzkum (NPÚ Ostrava akce č. 48/08) byl prováděn v době od 1. července do 24. září roku 2008, a to ve stavbu dotčeném prostoru před průčelím kostela (obr. 64, 65). Bezprostředním impulzem k zahájení archeologického výzkumu bylo narušení torza zděné architektury v samém začátku stavebních prací. V rámci zkoumané plochy byl nejprve formou ručního odkryvu sledován průběh dochovaného zdiva. Postupně tak byl v půdorysné situaci (v úrovni dochované koruny zdiva) odhalen pozůstatek někdejšího stavebního komplexu, sestávajícího z centrály zapojené do ohradní zdi. Následně byl systémem zjišťovacích sond (S1–S7), položených v kontaktu s dochovanými relikty zdiva, ověřen stratigrafický vztah těchto zdí k okolnímu terénu a dokumentován vývoj historického nadoží od středověku po současnost. Ve všech sondách (vyjma sondy S7) bylo dosaženo základové spáry zdiva, bylo registrováno předstupující základa-

Nálezová situace v sondách S1, S2 – položených při vnějším líci kruhové zděné stavby, mimo areál vymezený navazující ohradní zdí – prokázala existenci intencionálního zpevnění povrchu daného prostoru (realizovaného bezprostředně po její výstavbě či v určitém časovém odstupu), a to formou posypu drobnými úlomky břidlice. Minimální postupný nárůst terénu v těchto místech (nášlap, dorovnávká terénu; keramický střepový materiál 16.–17. stol.) byl završen opětovým zpevněním povrchu, tentokrát vrstvou tvořenou železářskou struskou.

Sonda S3 byla situována rovněž při vnějším líci kruhové zděné stavby, ovšem v rámci areálu vymezeného ohradní zdí. Registrována zde byla mocná hřbitovní vrstva, časově korespondující s dobou existence zděné kruhové stavby a ohradní zdí. Hrobové jámy identifikovatelné v této vrstvě obsahovaly kostrové pohřby v rakvích, orientované JZ–SV a částečně narušené základovým zdívkem stávajícího barokního kostela.

Sonda S4 byla realizována v interiérové části kruhové zděné stavby. Kromě základového vkopu a příslušného konstrukčního zásepu byla identifikována podlahová úprava sestávající z vrstvičky dusané hlíny, přímo na jejím povrchu pak souvrství lidských kostí o mocnosti cca 0,5 m – bezprostřední indikátor někdejší funkce

objektu. Spodní část stratigrafické sekvence v sondě S4 (předcházející výstavbě zděné kruhové stavby) představoval cca 1 m hluboký příkopovitý útvar zahloubený do podloží reprezentovaného svahovými sedimenty a navětralými břidlicemi. Zániková výplň příkopu, tvořená přemístěným podložím a značnou koncentrací lomového kamene, obsahovala keramický střepový materiál 14./15.–15. století.

Pokračování tohoto příkopu bylo zachyceno rovněž v sondě S5 (a částečně také v sondách S3 a S6), kde byl příkop na své předpokládané vnější (tj. k radnici obrácené) hraně opatřen řadou kúlových jam indukujících někdejší palisádu či plot. Zániková výplň objektu – opět obsahující keramický střepový materiál 14./15.–15. století – byla tvořena do červena přepálenou mazanicí. Následovalo souvrství soudobých či mladších terénních dorovnávek, přičemž úroveň terénu, korespondující s výstavbou kruhové zděné stavby a navazující ohradní zdí, byla v těchto místech – vně areálu vymezeného ohradní zdí – opět zpevněna břidlicovým posypem. Dláždění bylo v těchto místech evidentně průběžně udržováno, neboť zde nebyl zaznamenán další nárůst terénu jako v případě sond S1 a S2. Důvodem byla zjevně větší komunikační exponovanost tohoto prostoru, neboť právě v těchto místech prolamoval ohradní zeď vstup do areálu hřbitova, opatřený schodištěm.

Sonda S6 byla situována při vstupu do areálu vymezeného ohradní zdí z její vnitřní strany. Registrováno bylo dorovnávkové souvrství, související částečně se zánikem zmiňovaného středověkého příkopu, dílem pak zjevně plnící roli hřbitovní vrstvy (nálezy drobných devocionálií ze 17.–18. stol. – obr. 66.). V souvislosti s postupným nárůstem terénu v areálu hřbitova byly v místě vstupu instalovány dva dodatečné schodištní stupně.

Sonda S7 byla položena kolmo k ohradní zdí, uvnitř areálu touto zdí vymezeného. Zachycen byl kostrový pohřeb v rakvi, přičemž výkop hrobové jámy byl veden ze stávající úrovně povrchu a narušoval vnitřní líc ohradní
