PŘEHLED VÝZKUMŮ

50

ŠTERNBERK (OKR. OLOMOUC)

Areál hradu, p. č. 92/1. Vrcholný středověk, novověk. Hrad. Záchranný výzkum.

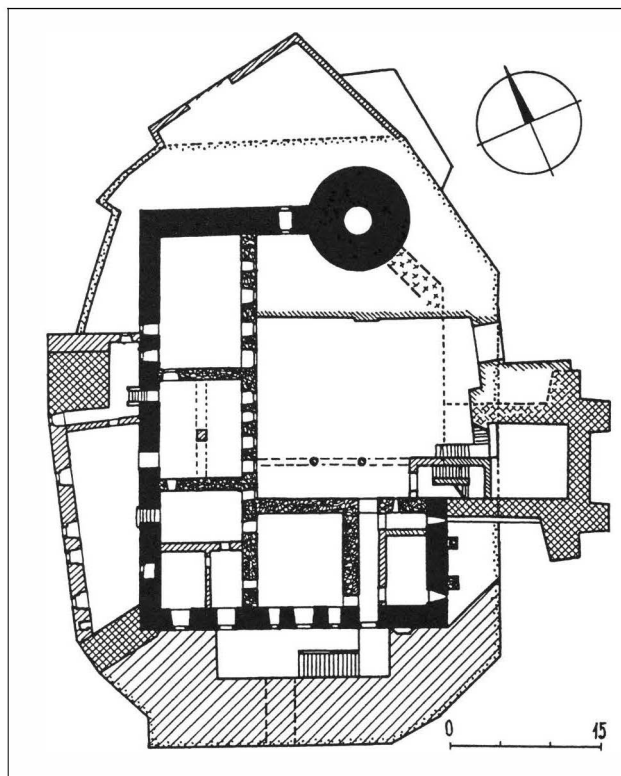
Obr. 123: Hrad Šternberk, vývojové schéma hradu. Legenda: černě a křížkovaně – rozsah jádra po polovině 13. století (podle A. Prokopa 1904, fig. 147 doplnil M. Plaček 2001, obr. 1198). Abb. 123: Burg Šternberk, Entwicklungsplan. Legende: schwarz und kariert – Bebauung nach der Hälfte des 13. Jahrhunderts (nach A. Prokop 1904, Fig. 147 ergänzt von M. Plaček 2001, Abb. 1198).

$X = -1106397,60$; $Y = -541951,81$). Vzhledem k tomu, že bergfrit je poslední viditelná část hradu (obr. 123), který je v písemných pramenech poprvé zmíněn k roku 1269, byl před jeho celkovou devastací proveden průzkum. Ostatně již v minulosti byla okrouhlá věž několikrát poškozena. Na jejím stavu se negativně podepsala jednak třicetiletá válka, jednak velký požár po zásahu bleskem dne 22. dubna 1678. V závěru 19. století byla část věže snesena v rámci idealisticko-romantické přestavby celého hradu. V nedávné minulosti byl na hradu uskutečněn záchranný archeologický i stavebně-historický průzkum (Dehnerová, Grégr 2006; Kašpárková et al. 2006; Plaček 2001; Prokop 1904).

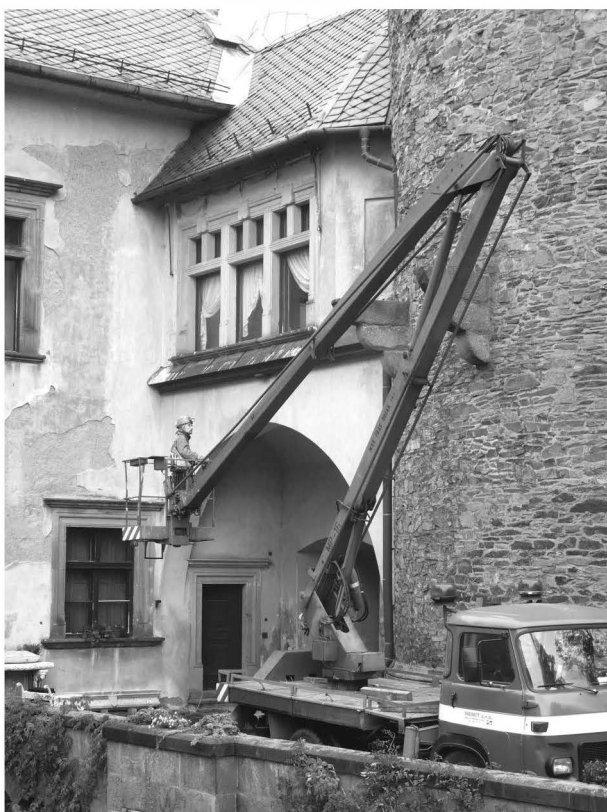
Obr. 124: Hrad Šternberk, výstup na věž pomocí vysokozdvizžné plošiny (foto J. Grégr). *Abb. 124: Burg Šternberk, Betreten des Turms mit Hilfe der LKW-Arbeitsbühne (Foto J. Grégr).*

Popisovaný záchranný archeologický výzkum byl realizován formou prvotní rekognoskace terénu, neboť bergfrit o průměru cca 11 m je přístupný pouze dvěma vstupy umístěnými ve výšce cca 8–10 m. První akce proběhla 7. října 2008, kdy byla k bergfritu přistavena montážní vysokozdvíhací plošina (obr. 124). Po vysunutí plošiny k nižšímu vstupu bylo zjištěno, že portál do věže je zakryt dřátěnou sítí proti vletu ptáků. Ta byla uchycena pomocí hliníkových drátů krytých modrou bužírkou k hřebíkům v dřevěném krycím rámu. Prostým odkroucením drátů byl vstup otevřen. Těsně pod úrovní prahu vstupu bylo objeveno patro ve věži, které bylo zcela pokryto trusem ptáků, jejich tělesnými pozůstatky a tesařským odpadem. Konstrukce patra nebyla patrná. Byla provedena základní fotografická dokumentace stavu, upevnění drá-

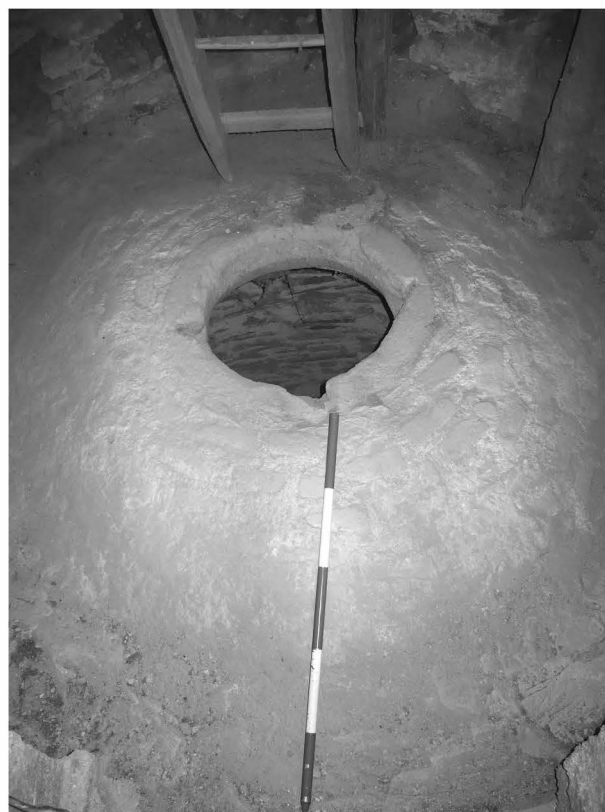
Obr. 125: Hrad Šternberk, vstupní otvor v klenbě ve věži (foto J. Grégr). *Abb. 125: Burg Šternberk, Eingangsöffnung inmitten des Turmgewölbe (Foto J. Grégr).*

Protože při odklizení ptačího trusu zjevně nehrozilo poškození či zničení archeologických památek, bylo doporučeno najmout na vyčištění věže úklidovou službu. Stavební firma poté vystavěla k věži lešení a vyklidila odpad, pod kterým se objevila klenba se vstupním otvorem o průměru 0,50 m z pískovcových článků. Konstrukce klenby není dosud zjištěna, neboť ze spodní strany je na ní nanášena silná vrstva omítky a shora ji tvoří napplocho kladené cihly spojované maltou, což je zřejmě pouze krycí vrstva (obr. 125). Protože ve vrstvě odpadu, silné 0,80–0,90 m a uložené nad klenbou, nebyly zjištěny žádné stopy po požárové destrukci a ani klenba nenesla jakékoliv stopy opálení – na rozdíl od okolního zdiva věže – je klenba nepochybně mladší než podrobně zaznamenaný požár v 17. století. Nejspíše byla klenba do bergfritu vsazena až v průběhu celkové přestavby hradu v závěru 19. století.

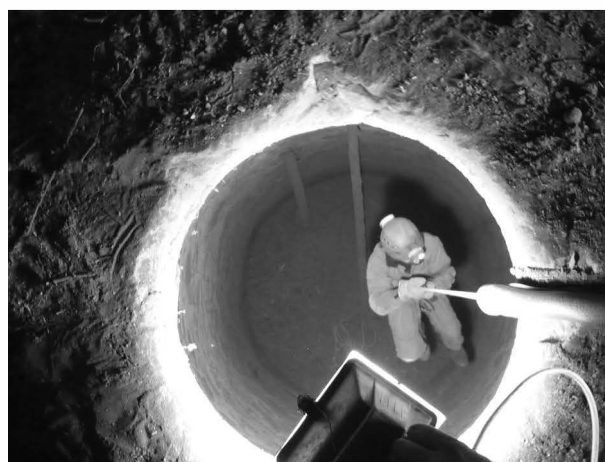
Obr. 126: Hrad Šternberk, průzkum okrouhlé věže (foto J. Grégr). *Abb. 126: Burg Šternberk, Erforschung des Bergfrieds (Foto J. Grégr).*

Dne 21. října 2008 jsme speleoalpinistickou technikou sestoupili do nižší úrovně věže (obr. 126). Dno leží v hloubce cca 7,50 m od vstupního otvoru v klenbě a je opět pokryto trusem ptáků, jejich tělesnými pozůstatky a tesařským odpadem. Rovněž na tuto práci byla doporučena specializovaná firma, a nikoliv archeologická preparace. Po vyčištění odpadu by se měla provést stavebně-historická dokumentace a eventuální archeologický průzkum bergfritu.

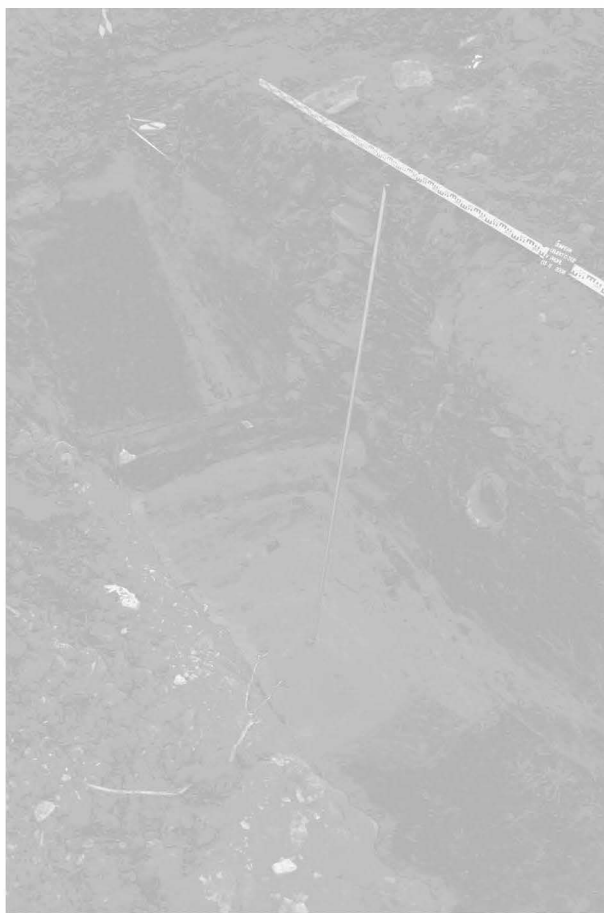
Obr. 127: Šumperk. Pohled na sondu S02 – příkop. Abb. 127: Šumperk. Blick auf die Sondage S02 – Bewässerungsgraben.

Ve střední části plochy byly vytyčeny dvě sondy (S02 7,8 × 1,5 m; S03 7,7 × 1,5 m). Předpokládalo se tu pokračování vodního příkopu odkrytého na západní sousední stavební parcele. Po odstranění recentních navážek byly odkryty pozůstatky kamenných základů domů ze 2. poloviny 19. století, spočívajících na dřevěných trámech a zbořených v 1. polovině 20. století. Dřevěné trámy, rozkládající tíhu kamenných zdí a tím zabraňující nerovnoměrnému sedání a praskání stěn domu, naznačovaly nestabilitu terénu a zároveň možnost přítomnosti zaniklého příkopu v daném prostoru. Po odebrání několika vrcholně novověkých odpadních vrstev se objevila tmavě šedá výplň příkopu, sestávající z několika vrstev tuhého podmáčeného jílu, obsahujícího ve vrchních vrstvách keramiku převážně ze 16. století a 17. století a velké množství organického materiálu (dřeva, rostliny, kuže). Výskyt nálezů výrazně klesal směrem ke dnu. Nejspodnější vrstvy postrádaly jakýkoli datační materiál. Hloubka zavodněné části výkopu dosahovala přibližně 1,3 m (spodní hranice příkopu: 2,8–3,5 m
