PŘEHLED VÝZKUMŮ

VIZOVICE (OKR. ZLÍN)

Zámek. Středověk, novověk. Zámek, klášter. Záchranný výzkum.

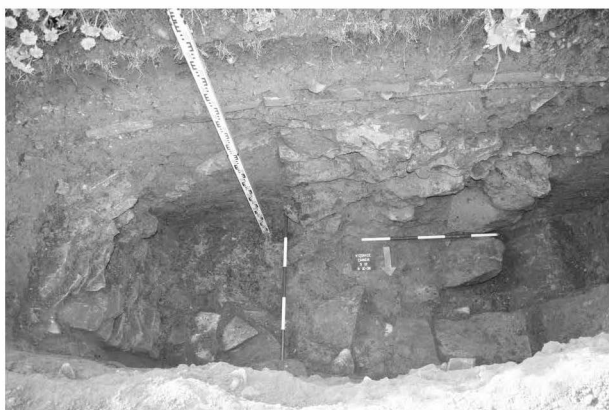
Obr. 142: Vizovice. Zámek. Pohled na středověkou stavební konstrukci. Abb. 142: Vizovice. Schloss. Der Blick auf die mittelalterliche Mauerkonstruktion.

Jednalo se o torza kamenných zdí, spájených převážně světle béžovou vápnito-písčitou maltou. Jejich výskyt se kumuloval převážně na východní a západní straně zámku – sonda S6, S7, S9, S10, S12, ale také v menší míře na severní a jižní straně – S7, S11. Kamenné základy zdí s podpěrnými pilíři dvouprostorové budovy odkryté v sondě S6 náležely zřejmě k renesanční fázi zámku. Další poměrně ucelený stavební celek byl odkryt v sondě S7. Zde byly zachované kamenné základové pasy, mezi kterými se nacházela kamenná podlaha sklepa a torza klenbových pasů. Byla po destrukci zasypána materiálem obsahujícím pozdně středověké artefakty. Mohlo by se tedy jednat o pozůstatek stavby související s existencí a pozánikovým horizontem cisterciáckého kláštera, na jehož
