PŘEHLED VÝZKUMŮ

54-2

IVANČICE (K. Ú. IVANČICE A K. Ú. KOUNICKÉ PŘEDMĚSTÍ, OKR. BRNO-VENKOV)

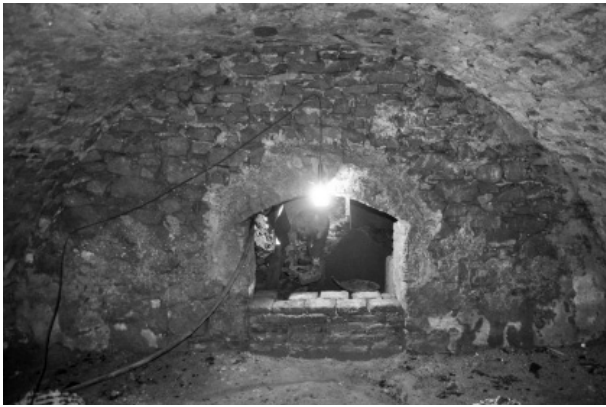
Obr. 53. Ivančice. Sklep na ulici Široká č. p. 7. Foto P. Kos.

Za mimořádně zajímavou můžeme označit situaci, která byla dokumentována na Oslavanském předměstí na ulicích Široká a Tomáše Procházky. Na Široké byly zachyceny tři kamenné sklepy, které byly podrobně dokumentovány s cílem provést u nich také orientační stavebně-historický průzkum (obr. 53). Jejich vývoj sahá již do 14. století, kdy vznikly přestavbou sklepních prostor vyhloubených již dříve v podložní spraši – tzv. lochů. V původní podobě byly lokalizovány části lochových chodeb, které sahaly pod středovou část ulice, ale i ty byly později jejich majiteli po povodních zazděny nebo druhotně využity k instalaci drenážního potrubí. Nejrozsáhlejší sklepní systémy byly dokumentovány pod zbořenou budovou bývalé kovárny, která byla stržena po povodni roku 1981; ta stála v západním sousedství dnešního Muzea Brněnska (č. p. 1). V suterénu muzea se nachází rovněž rozsáhlá sklepení (stavebně-historický průzkum prováděla roku 2012 společnost Archaia Brno, o. p. s.), která mohla původně se systémem sklepů ve svém západním sousedství komunikovat, propojka je však v současnosti přerušena nebo zazděna. Rýha zachytila před budovou muzea položasypaný a zčásti zatopený kamenný sklep, v jehož zásepu byly zjištěny velkoformátové prstované cihly, které svými rozměry prokazují, že sklep byl zbudován již ve středověkém období (snad již v průběhu 14. století) a využíván až do století 18. Podobně jako na ulici Rybářské, byla na ulici Široká zachycena kamenná studna, která je zmiňovaná těchto místech ještě na přelomu 19. a 20. století. Studna stála uprostřed komunikace a měla dvojí vyzdívku, která korespondovala s okolními vrstvami, v nichž se dochovala základová jáma pro patku vahadla. Starší část studny byla vyzděna lomovým kamenem na maltu, kdežto mladší byla navíc ještě omítnutá. Ze staršího zdiva pojeného částečně jílem pochází zlomky pozdně středověké keramiky. V okolí studny byly zachyceny stopy

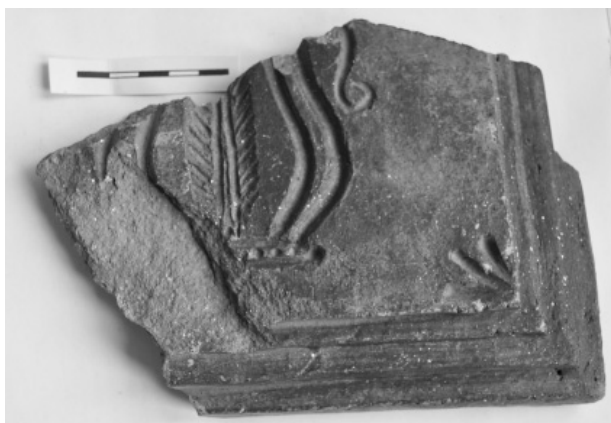
Obr. 54. Ivančice. Keramický kadlub z přelomu 16. a 17. století ke zhotovování kamnových reliéfních kachlů ze střepiště z ulice Na Volvách č. p. 10. Foto P. Kos.

Další dokumentované zahloubené objekty z ulice Široká dokládají velké povodně, provázené mohutnými nánosy písků a štěrků, jež sužovaly Oslavanské předměstí prokazatelně již od 13. století. Zdrojem vodních přívalů byl dnes zatrubněný Mřenkový potok pramenící ve svazích severně města, který se v jarních měsících dokázal evidentně nebývale rozvodnit. Východní a západní část ulice Široká a severní úsek ulice Na Volvách poskytly nálezy zahloubených hrncířských střepišť, což potvrzuje lokalizaci raně novověkých hrncířů do této městské čtvrti. Střepiště dokumentují místní produkci keramiky z rozmezí 15./16.–18./19. století. V ulici Na Volvách č. p. 10 bylo kazové zboží pro změnu sypáno přímo do zářezu úvozové cesty. Kromě běžného keramického zboží odtud pochází také nález keramického kadlubu na zhotovování reliéfních kamnových kachlů z přelomu 16. a 17. století (obr. 54).
