PŘEHLED VÝZKUMŮ

KRNOV (K. Ú. KRNOV - HORNÍ PŘEDMĚSTÍ, OKR. BRUNTÁL)

Hlavní náměstí, p. č. 33. Středověk, novověk. Město. Záchraný výzkum.

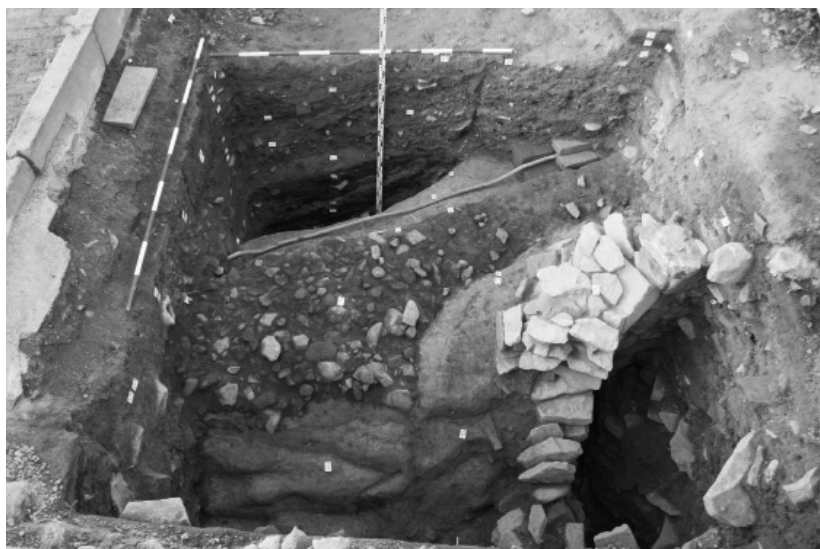
Obr. 66. Krnov, Hlavní náměstí. Půdorysná situace v sektoru C v průběhu výzkumu. Pozůstatek nejstaršího dláždění (2. polovina 13. století) narušený výkopem pro studnu (14.–15. století) a suterénem nadzemní dřevohliněné stavby (přelom 16. a 17. století – 1. polovina 17. století). Foto F. Kolář.

Abb. 66. Krnov, Hlavní náměstí (Platz). Grundriss des Sektors C im Lauf der Grabung. Relikt der ältesten Pflasterung (2. Hälfte des 13. Jahrhunderts) gestört mit Brunnenaushub (14.–15. Jahrhundert) und Untergeschoss eines Holzerdebaues (von Wende 16. und 17. Jahrhundert bis 1. Hälfte 17. Jahrhundert). Foto F. Kolář.

Zkoumaná plocha byla rozdělena na tři vzájemně navazující sektory (A, B, C), každý o rozměrech 3 x 3 m.

Nálezové situace byly skrývány ručně v jejich přirozeném sledu až po úroveň povrchu geologického podloží. Archeologický výzkum přinesl důležité poznatky o charakteru komunikačních úprav a způsobu využívání jednoho z hlavních veřejných prostranství města. Nezpevněný povrch holocenního půdního horizontu, vyvinutého na podložních fluviálních sedimentech, byl v počáteční fázi institucionálního města kolem poloviny 13. století v důsledku intenzivního provozu protkáno četnými žlábky po kolech povozů. Ke stabilizaci povrchu náměstí prostřednictvím kamenného posypu s hutněním došlo ve 2. polovině 13. století. Toto prvotní dláždění bylo dlouhodobě průběžně udržováno a reparováno a teprve v průběhu 14.–15. století nahrazeno regulérní valounovou dlažbou v pískovém loži. Jejím položení předcházela výstavba přilehlé zděné obytné zástavby (někdejší dům č. 237, sнесенý po roce 1945), vybudování kamenné veřejné studny (využívána až do poloviny 20. století) a následná nivelizace okolního terénu prostřednictvím cca 0,3 m mocné drenážní štěrkopískové vrstvy. Povrch nové valounové dlažby byl během 16. století až 1. poloviny 17. století opakovaně narušován stavebními aktivitami v podobě linií sloupových jam (pozůstatek lehčího nadzemního přístřešku, případně ohrady) a rozměrného suterénu dřevohliněné nadzemní stavby (obr. 66). Vzhledem k výskytu strusky v jeho zánikové výplni a přítomnosti vodního zdroje – studny – v bezprostřední blízkosti se mohlo v případě tohoto objektu jednat o kovárnu, příslušnou k domu č. 237. Svrchní část stratigrafie s předpokládanými komunikačními úrovněmi 18.–19. století byla pravděpodobně odstraněna v rámci rozsáhlých stavebních aktivit po druhé světové válce, vedoucích k výrazné urbanistické proměně města.
