PŘEHLED VÝZKUMŮ

KONSTRUKTIONSUNTERSCHIEDE ZWISCHEN DEN BRÜCKEN IM NORDWESTSLAWISCHEN GEBIET

ROZDÍLY V KONSTRUKCI MOSTŮ NA SEVEROZÁPADNÍM SLOVANSKÉM ÚZEMÍ

GERARD WILKE¹

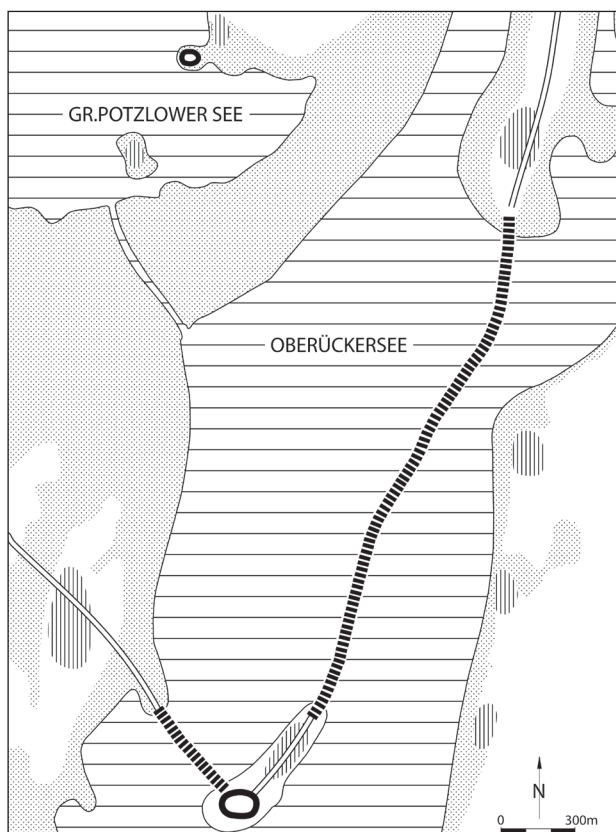
Abb. 7. Fergitz (Brandenburg). Insel mit Burgwall samt Verlauf der „Langen Brücke“ und der „Tiefen Brücke“ (nach Herrmann 1966).

Obr. 7. Fergitz (Brandenburg). Ostrov s hradiskem včetně průběhu „dlouhého mostu“ a „hlubokého mostu“ (podle Herrmann 1966).

Zum zweiten Konstruktionstyp gehört auch die „Lange Brücke“ von Fergitz in Brandenburg. Entdeckt wurde sie bei einer archäologischen Unterwasserprospektion im Oberuckersee in den Jahren 1963–65 (Herrmann 1965). Die Brücke folgt einer Untiefenschwelle inmitten des Sees und führt von der Seehausener Halbinsel im Norden bis zur Burginsel im Süden (Abb. 7). In etwa 2–3 m Tiefe hat man auf einer Länge von 2200 m zwei Reihen von Doppelpfählen dokumentiert, von denen jeweils der eine senkrecht, der andere schräg in den Seeboden eingerammt war (Abb. 8). Die Brückenpfähle bestanden zumeist aus gespaltenen, zugespitzten Eichenstämmen, die bis zu 2 m weit in den Seegrund hinein reichten (Herrmann 1965, 205). Der Abstand zwischen den links und rechts der Brückenachse senkrecht eingerammten Pfählen betrug am Seeboden durchschnittlich 4,3 m, bei den schrägen Pfählen belief er sich auf 6,0–6,5 m. Die Entfernung zwischen den einzelnen Brückenjochen war nicht

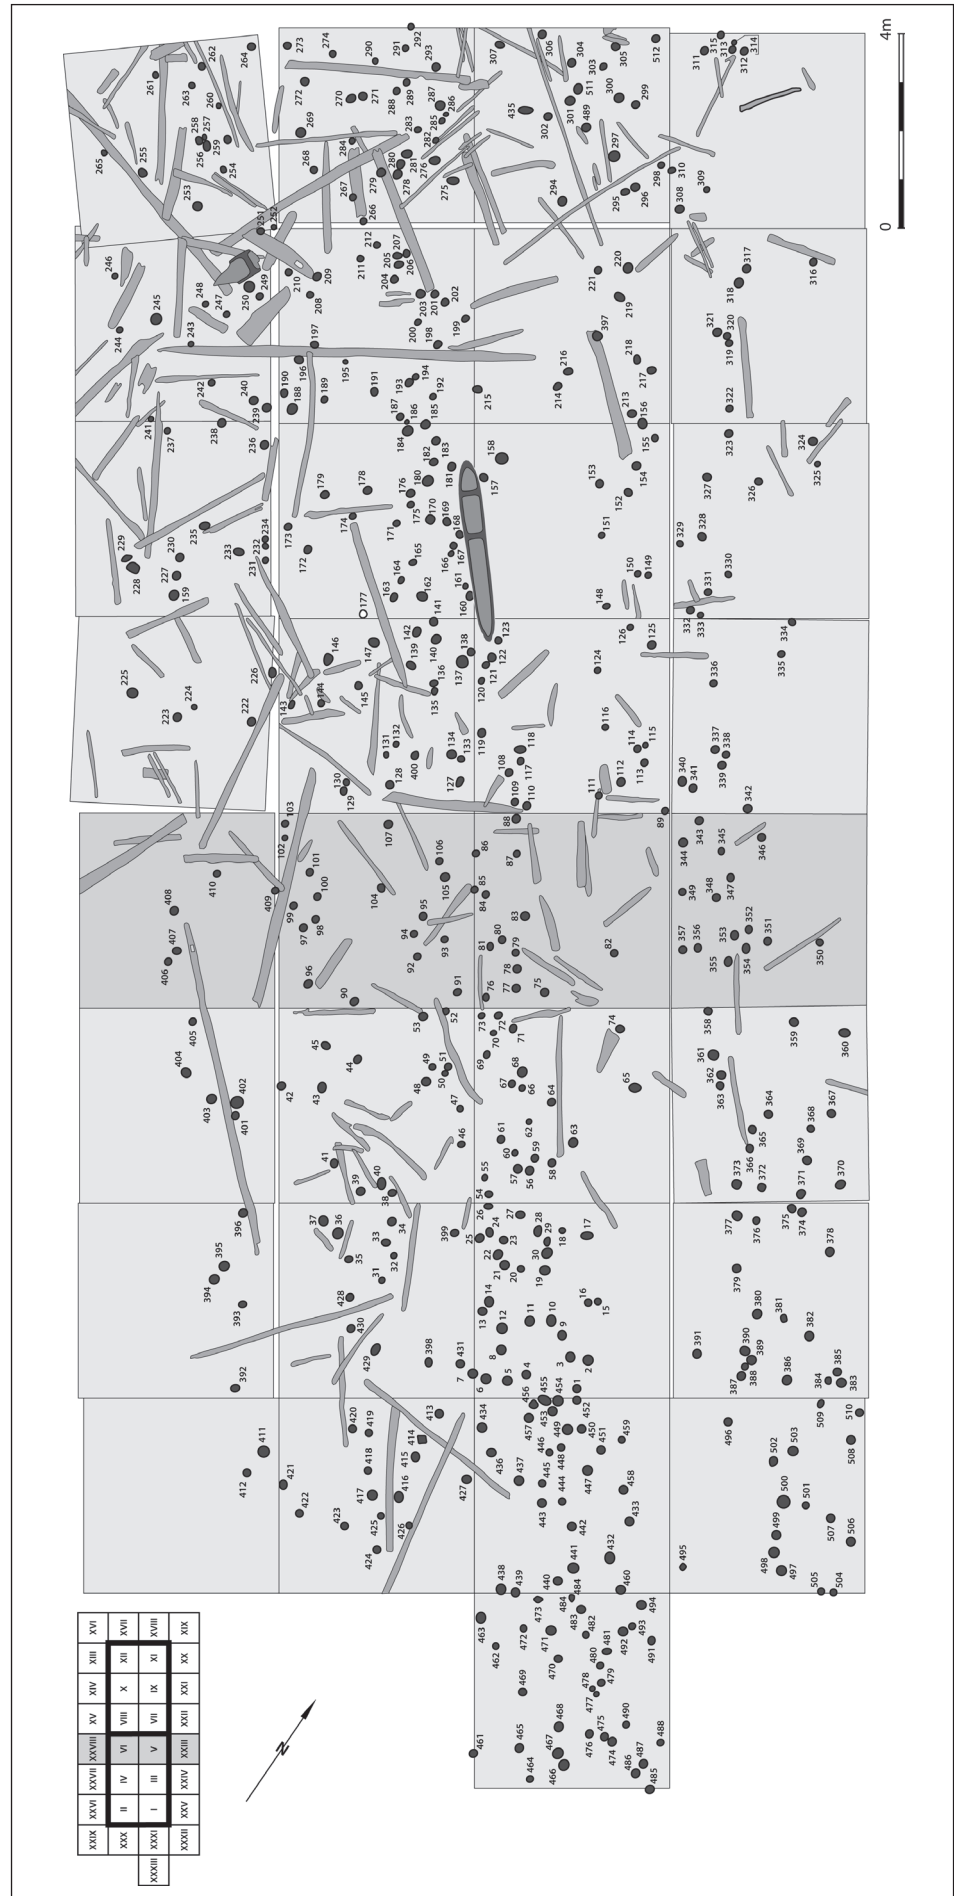
Obr. 11. Bobięcino (Zadní Pomořansko). Relikty mostu pod vodou. Tmavošedě: řezy V, VI, XXIII a XXVIII z obr. 12 s dendrodaty (podle Wilke 1985).

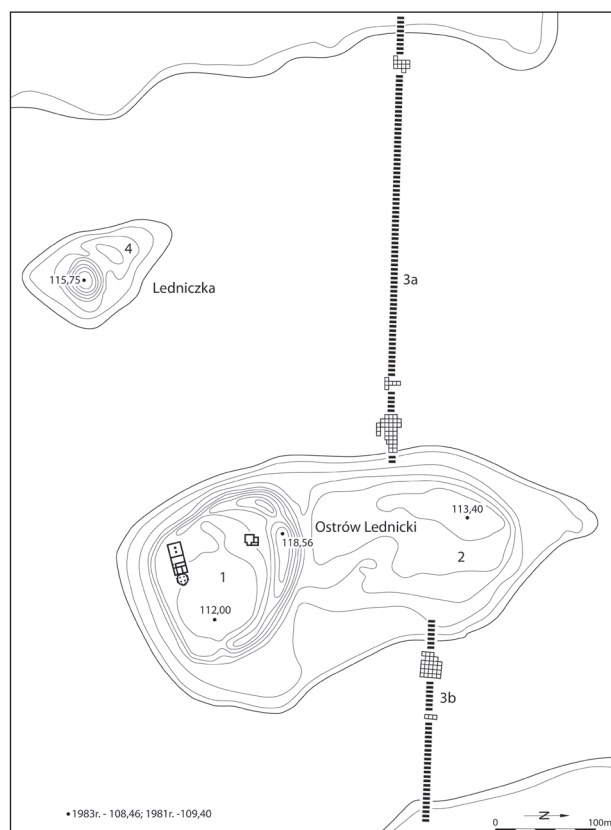
Abb. 13. Ostrów Lednicki (Großpolen). Pfalzinsel und Brückentrassen. 1 – Burgwall; 2 – Vorbürg; 3a – „Posener Brücke“; 3b – „Gnesener Brücke“; 4 – Adelsburg aus dem 14.–15. Jh. (nach Wilke 2008 und Kola, Kuczyński, Radka, Szulta, Wilke 2010b).

Obr. 13. Ostrów Lednicki (Velkopolsko). Ostrov s falci a trasy mostu. 1 – hradisko; 2 – předhradí; 3a – „Poznaňský most“; 3b – „Hnězdenský most“; 4 – šlechtický hrad z 14.–15. století (podle Wilke 2008 a Kola, Kuczyński, Radka, Szulta, Wilke 2010b).

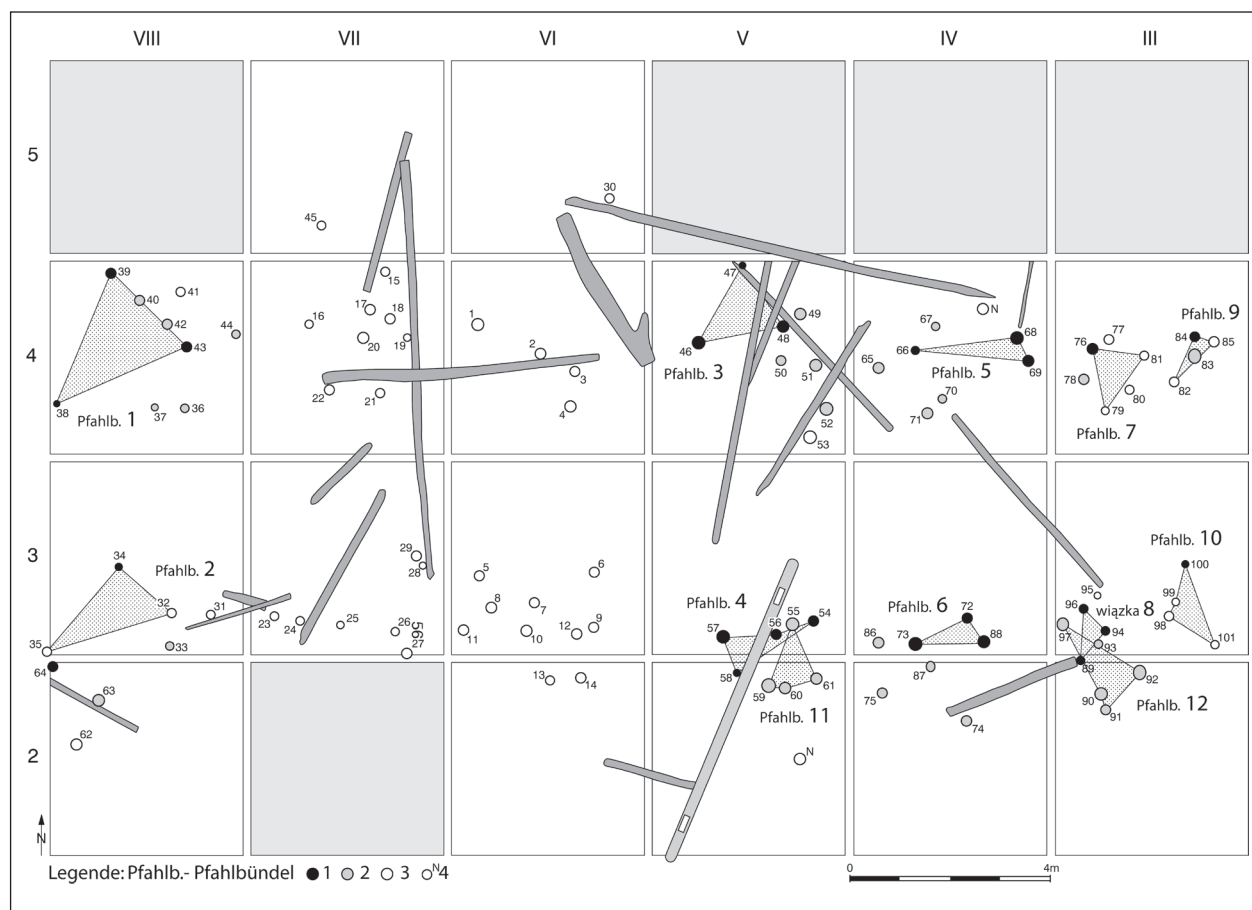
Abb. 15. Ostrów Lednicki (Großpolen). Relikte der „Posener Brücke“ mit 12 zum Teil vollständig dendrodatierten Pfahlbündeln. 1 – Pfahl mit Dendrodaten von 962 bis 963; 2 – Pfahl mit jüngeren Dendrodaten; 3 – Pfahl ohne Dendrodaten; 4 – Pfahlnegativ (nach Wilke 2014).

Obz. 15. Ostrów Lednicki (Velkopolsko). Relikty „Poznaňského mostu“ s 12 částečně dendrochronologicky datovanými svazky kůlů. 1 – kůl s dendrodaty 962 až 963; 2 – kůl s mladšími dendrodaty; 3 – kůl bez dendrodat; 4 – negativ kůlu (podle Wilke 2014).

Aus den Planzeichnungen der Befunde geht hervor, dass die tragende Konstruktion der beiden Brücken aus zwei deutlich erkennbaren Pfahlreihen besteht. Deren Dichte ließ vermuten, dass die Brückenrelikte auch hier aus verschiedenen Bauphasen stammen. Bei Neubauten und späteren Reparaturen mussten immer neue Pfähle in den Seegrund getrieben werden, so dass ein regelrechtes Gewirr von Pfählen entstand. Zur Datierung der Brücken und zur Identifizierung von Nutzungs- und Reparaturphasen und der Gewinnung von Hinweisen auf zusammengehörende Bauelemente war auch hier die dendrochronologische Analyse hilfreich. Insgesamt 153 Proben lieferten in 87 Fällen positive, d.h. aussagekräftige Da-

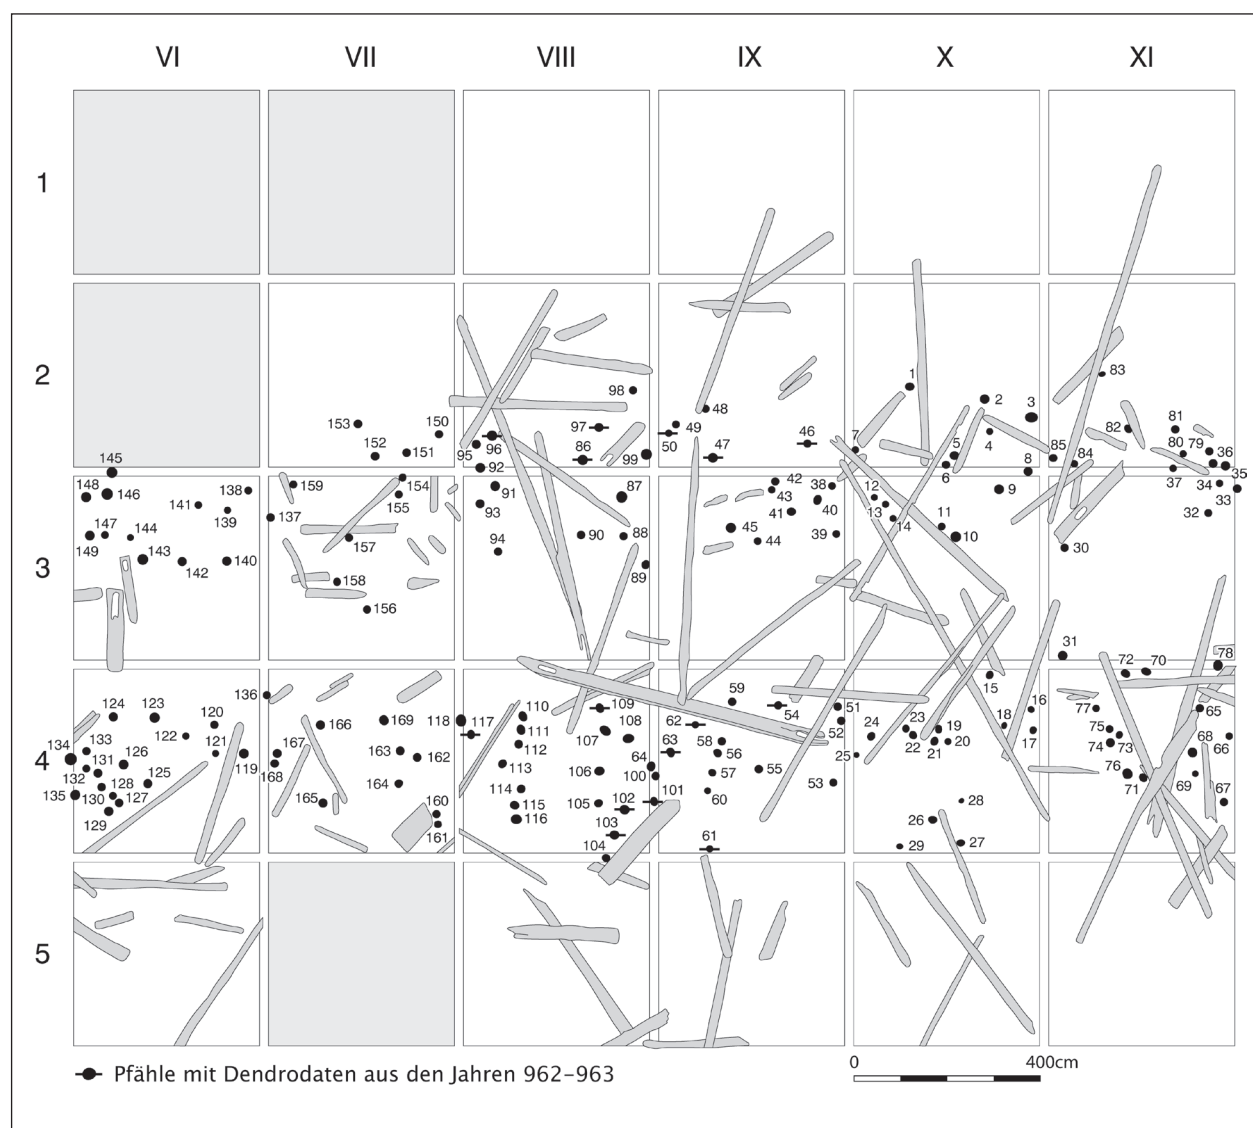
Abb. 18. Ostrów Lednicki (Großpolen). Die aufgedeckten Relikte der Konstruktionselemente der „Gnesener Brücke“ mit Pfählen von der ersten Phase von 962–963 (nach Wilke 2000a).

Obr. 18. Ostrów Lednicki (Velkopolsko). Odhalené reliktů konstrukčních prvků „Hnězdenského mostu“ s kůly z první fáze z let 962–963 (podle Wilke 2000a).

oder nur geringfügig schräg in den Seeboden gerammt, im Gegensatz zur „Posener Brücke“, bei der schräg eingerammte Pfähle überwiegen. Auf dem Plan mit den zur tragenden Konstruktion gehörenden Pfählen kann man weder ein Konstruktionsmodul noch deutlich ausgeprägte Pfahlbündel erkennen – die große Menge an Pfählen lässt allerdings vermuten, dass auch in diesem Befund verschiedene Phasen der Bau und Renovierung versteckt sind. Dendrochronologische Analysen haben den Verdacht bestätigt. Bei der „Gnesener Brücke“ sind etliche Phasen zu unterscheiden: Auf die erste Phase, den Bau der Brücke zwischen 961 und 963, folgen fünf Reparaturphasen (973, 980, 1000, 1015, 1032) (Krapiec 2000, 53). Ein so klares Bild der tragenden Konstruktion in den einzelnen Brückenphasen wie bei der „Posener Brücke“ erbrachten die Dendrodaten jedoch nicht. Festgestellt wurde lediglich, dass in zwei Grabungsschnitten (VIII–IX), wo von 55 Pfählen in 28 Fällen Dendrodaten gewonnen

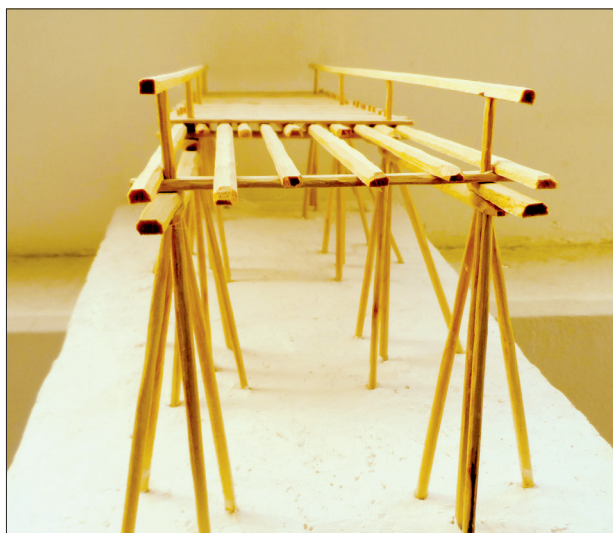
Abb. 19. Ostrów Lednicki (Großpolen). Modell der „Gnesener Brücke“ fernab vom Ufer. Vorderes und hinteres Pfahlbündel sind ebenso mit durchlochten Balken verbunden wie das linke und rechte Pfahlbündel eines Jochs (nach Wilke 2000a).

Obr. 19. Ostrów Lednicki (Velkopolsko). Model „Hnězdenského mostu“ dále od břehu. Přední a zadní svazky kůlů jsou spojeny trámem s otvory stejně jako levý a pravý svazek kůlů jářma (podle Wilke 2000a).

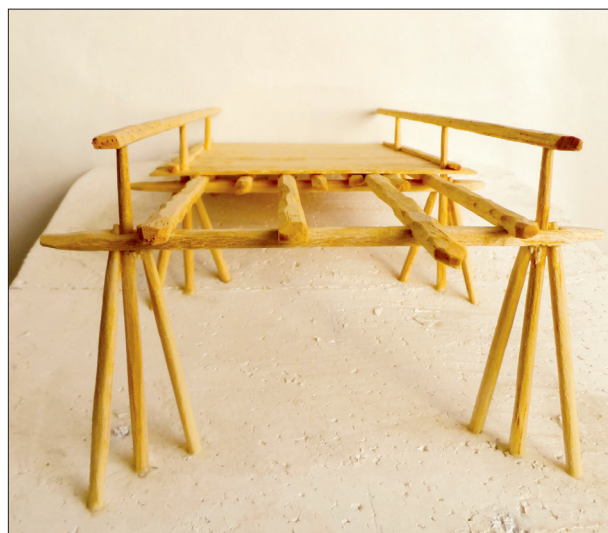
Abb. 20. Ostrów Lednicki (Großpolen). Modell der „Gnesener Brücke“ nahe am Ufer (Brückenkopf). Auch hier sind linkes und rechtes Pfahlbündel eines Jochs mit durchlochten Balken verbunden, der Verbindung nach vorn und hinten dienen lediglich Träger mit Kehlungen (nach Kola, Kuczyński, Radka, Szulta, Wilke 2010b).

Obr. 20. Ostrów Lednicki (Velkopolsko). Model „Hnězdenského mostu“, bliže od břehu (předmostí). Také zde je levý a pravý svazek kůlů jářma spojen trámy s otvory, ke spojení dopředu a dozadu slouží jen nosníky s profilací (podle Kola, Kuczyński, Radka, Szulta, Wilke 2010b).

Solche Träger mit Kehlungen gab es bei der Brückenkonstruktion also nicht nur am Brückenkopf, sondern auch weiter vom Ufer entfernt. Der geringe Abstand zwischen den Kehlungen lässt vermuten, dass die Pfahlbündel und die sie verklammernden Jochbalken ziemlich dicht aufeinander folgten. Der Abstand von 1,7 m zwischen den Jochen wiederholt sich zwar zweimal, aber dies muss keineswegs für die gesamte Brücke gelten. Es sei nur daran erinnert, dass die Abstände zwischen den Jochen in den einzelnen Brückenabschnitten verschieden sein können, wie sich an mehreren nordwestslawischen Brücken in Polen und Deutschland zeigte.
