MÖGLICHKEITEN UND GRENZEN FÜR EINE REKONSTRUKTION DER „ERSTEN“ BRÜCKE VON MIKULČICE (TSCHECHISCHE REPUBLIK)

LUMÍR POLÁČEK, GERARD WILKE¹

The subject of this analysis is Bridge No. 1 in Mikulčice, which was discovered during a large-scale archaeological excavation of a former riverbed between the years 1966 and 1968 and revisited in 2012. Although it is the best preserved bridge in Mikulčice, reconstructing it faces a number of limitations. The aim of this article is to define in more detail such limitations as well as possibilities, drawing on previous attempts to reconstruct this bridge. During the processing of the find situation of Bridge No. 1 four “key questions” regarding reconstruction have been formulated. Our resulting statement says that in the given circumstances we cannot exclude the existence of a number of substantial reconstructions of the bridge, or rather the existence of more bridges constructed over time in the same place. Because only the load-bearing parts of the bridge’s construction have been preserved, we know almost nothing about the part above water level. Here we can be inspired especially by mediaeval and modern era bridges in period representations or

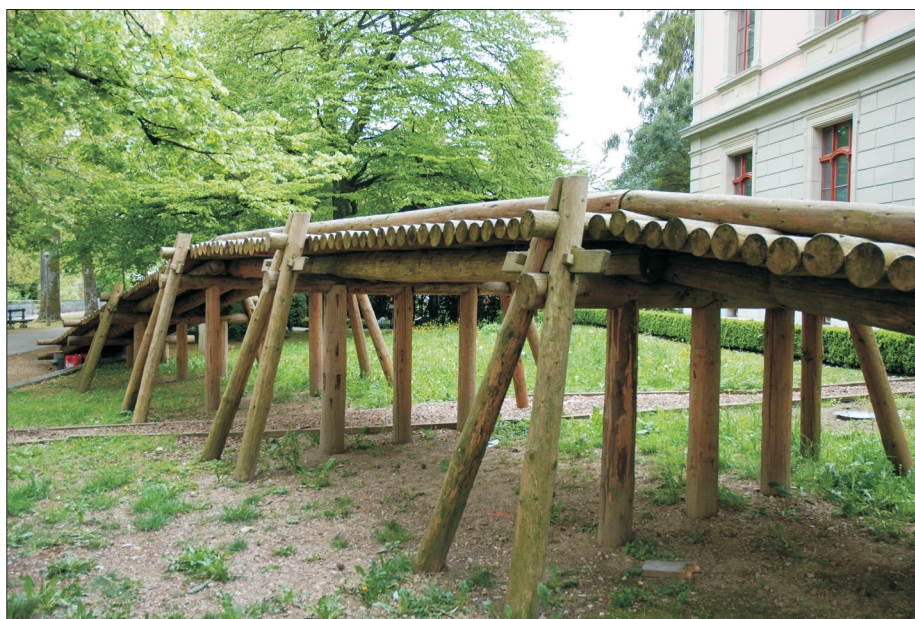
Abb. 11. Neues Museum von Biel (Haus Schwab), Rekonstruktion der latènezeitlichen Brücke von Cornaux (Schweiz). Foto L. Poláček.

Obr. 11. Nové muzeum v Bielu (Haus Schwab), rekonstrukce laténskeho mostu z Cornaux (Švýcarsko). Foto L. Poláček.

Die in einem Abstand von 4,5 bis 5 m errichteten Brückenjoche wurden von je drei senkrechten Pfählen getragen. Auf den Jochpfählen lag ein waagerechter Holm, der seinerseits den Brückenbalken von etwa 6 m Länge als Auflage diente. Holme und Brückenbalken wiesen Verbindungskerben auf (Schwab 1990, 73 Abb. 93; Jud 2002, 136; Pillonel, Servais 2011, 24–25). Zapflöcher oder eiserne Verbindungselemente hat man hingegen nicht beobachtet. Die Unterlage der Fahrbahn bestand aus Zweigen und Stangen, zu ihrer Beschwerung dienten große Steine. Die Jochbreite betrug 2,75 m, die Fahrbahn war etwa 3 m breit. Die Brücke von Cornaux wurde vielleicht kurz nach 300 v. Chr. errichtet und nach 150 v. Chr. erneuert. Eine letzte Bauphase gehört in die Jahre zwischen 120 und 116 v. Chr. In den insgesamt drei Bauphasen wurde die Brücke lediglich fragmentarisch erneuert.

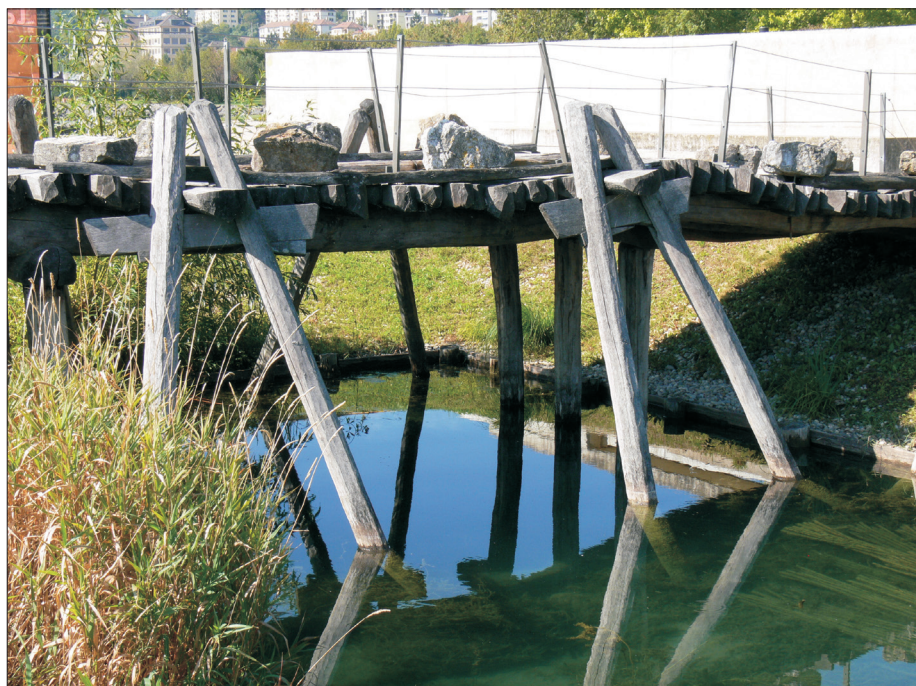
Abb. 12. Laténium, Parc et Musée d'archéologie de Neuchâtel-Hauterive, Rekonstruktion der latènezeitlichen Brücke von Cornaux (Schweiz). Foto G. Wilke.

Obr. 12. Laténium, Archeologický park a muzeum v Neuchâtel-Hauterive, rekonstrukce laténského mostu z Cornaux (Švýcarsko). Foto G. Wilke.

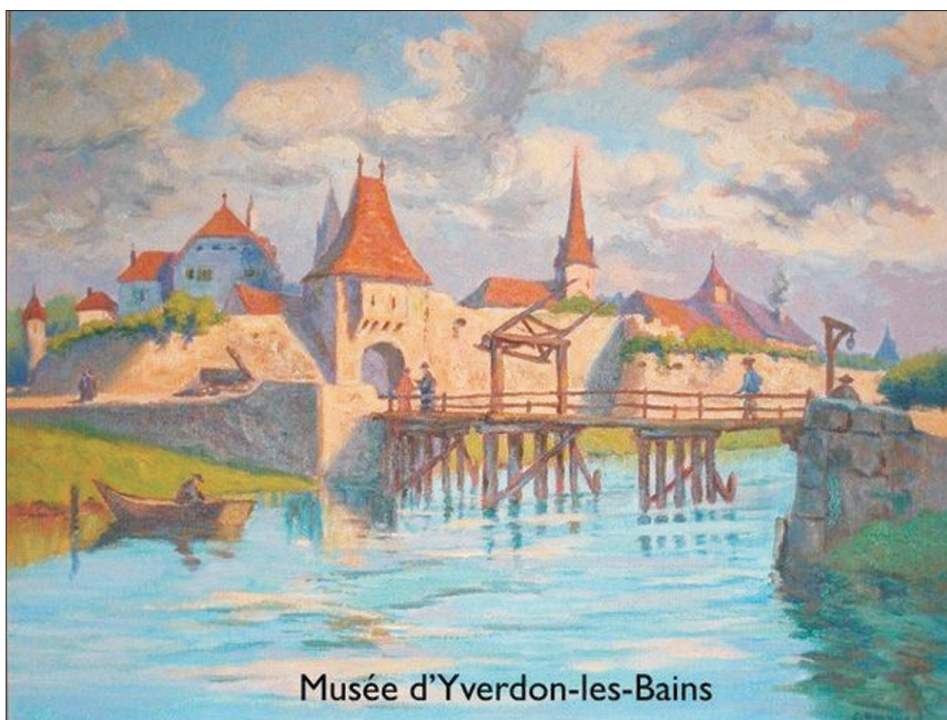
Abb. 15. Pont de Gleyres in Yverdon-les-Bains (Schweiz). Musée d'Yverdon et région.

Etlliche kleine Holzbrücken mit einreihiger Anordnung der Jochpfähle sind auch von alten Grafiken und Gemälden bekannt, zumeist als Zufahrten zu Burgen oder Städten. Ähnlichkeiten mit der Mikulčicev Brücke zeigen zum Beispiel zwei Bauwerke in der Schweiz, nämlich der Pont de Gleyres in Yverdon-les-Bains (Abb. 15) und die Brücke bei Schloss Grynau an der Linth (Abb. 16).

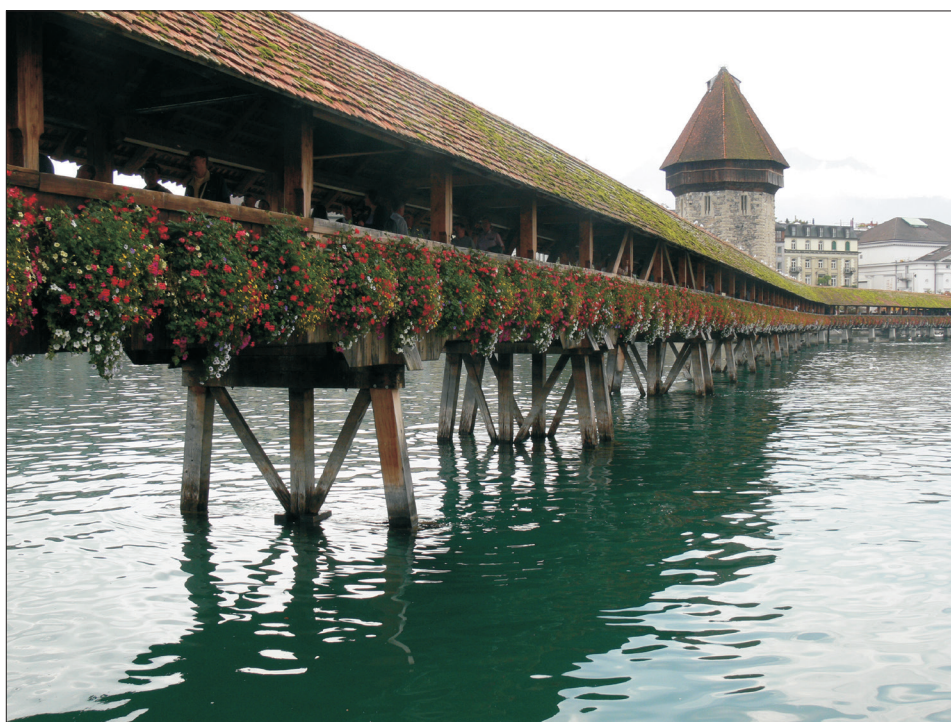
Abb. 17. Die Kapellbrücke von Luzern (Schweiz). Foto G. Wilke.

Alle historischen Brücken erfüllen weiterhin ihren Zweck im heutigen Verkehrsnetz, teils ohne Einschränkungen, teils nur noch als Fußgängerbrücken. Zu letzteren zählt eine der ältesten erhaltenen europäischen Brücken, die Kapellbrücke von Luzern, erbaut 1333 (Abb. 17). Sie hat trapezförmige Pfahljoche mit diagonaler Verstrebung. Ursprünglich war sie 285 m lang, im 19. Jh. wurde sie auf 200 m verkürzt. Im Durchschnitt betragen die Stützweiten der 28 Joche 7,65 m (Jurecka 1979, 116), heute dient die Brücke als beliebte Promenade für tausende Touristen.

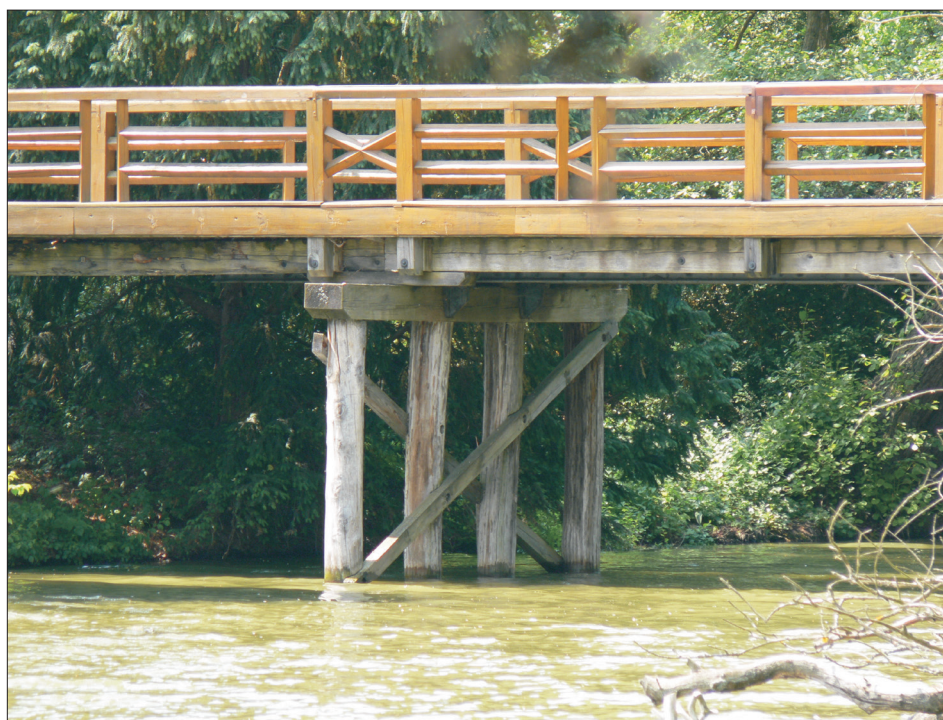
Abb. 18. Lednice, Schlosspark (Tschechien). Neu rekonstruierte Holzbrücke. Foto G. Wilke.

Zum Schluss sei erwähnt, dass unweit von Mikulčice, in Lednice, in der einstigen Residenz des Fürstenhauses Liechtenstein mit Schloss und Barockgarten, sich zwei Brücken befinden – die eine besitzt einfache Vierpfahljoche (Abb. 18), die andere Fünfpfahljoche, trapezförmig mit diagonaler Verstrebung (Abb. 19). Etwa 70 km südlich von Mikulčice, im Nationalpark Donau-Auen, im Park des ehemaligen Kaiserlichen Jagdschlusses Eckartsau, steht ebenfalls eine interessante Brücke. Sie führt über einen von mehreren alten Armen der Donau und hat Zweipfahljoche, die durch diagonale Verstrebungen gestützt sind. Zwischen ihnen sind noch die Überreste von einreihigen Sechspfahljochen zu sehen, ebenfalls beidseitig mit diagonalen Verstrebungen gestützt (Abb. 20).

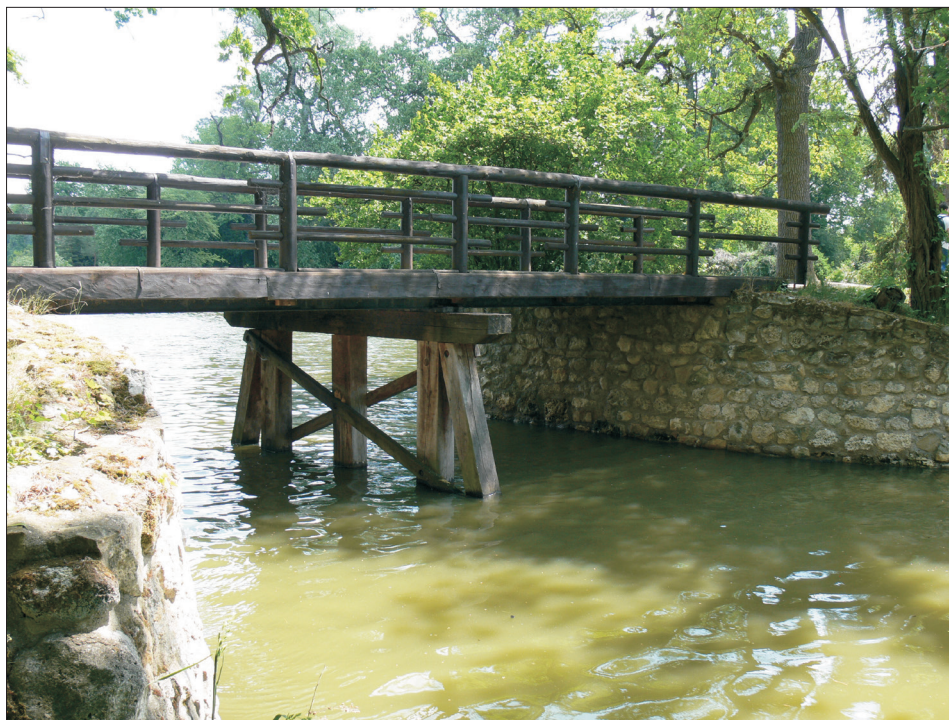
Abb. 19. Lednice, Schlosspark (Tschechien). Holzbrücke in traditioneller Bauweise. Foto G. Wilke.

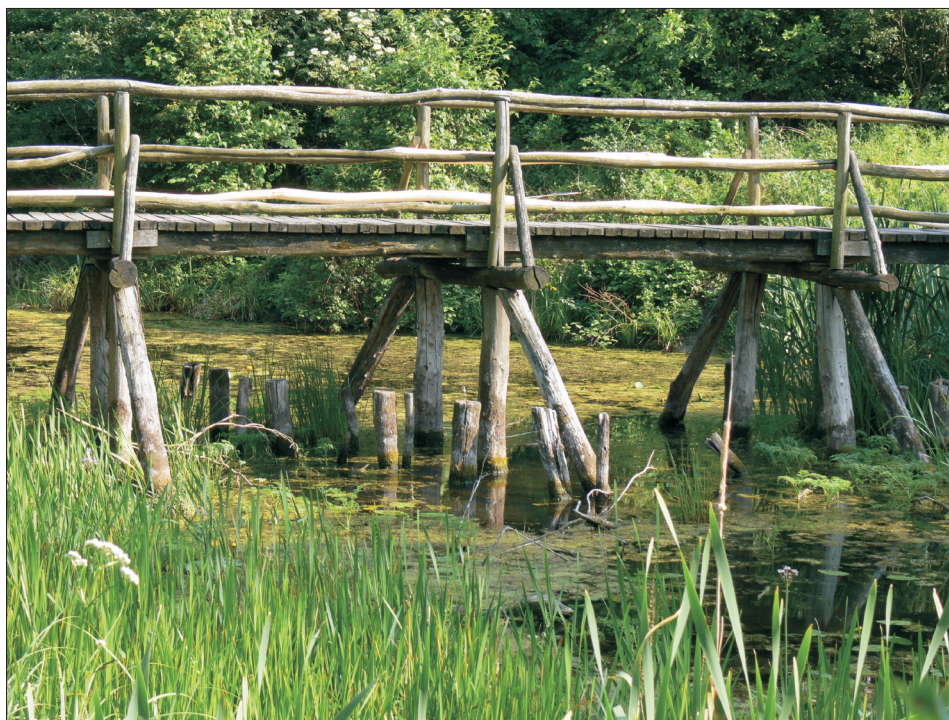
Abb. 20. Eckartsau, Schlosspark (Österreich). Holzbrücke in traditioneller Bauweise. Foto L. Poláček.
