PŘEHLED VÝZKUMŮ

RÝMAŘOV (OKR. BRUNTÁL)

Radniční ulice, náměstí Míru, parc. č. 2/1, 2/2, 2649/1, 2649/2, 2649/3, 2647/12, 22/1, 23/2, 713/3, 684. Středověk, novověk. Město. Záchranný výzkum.

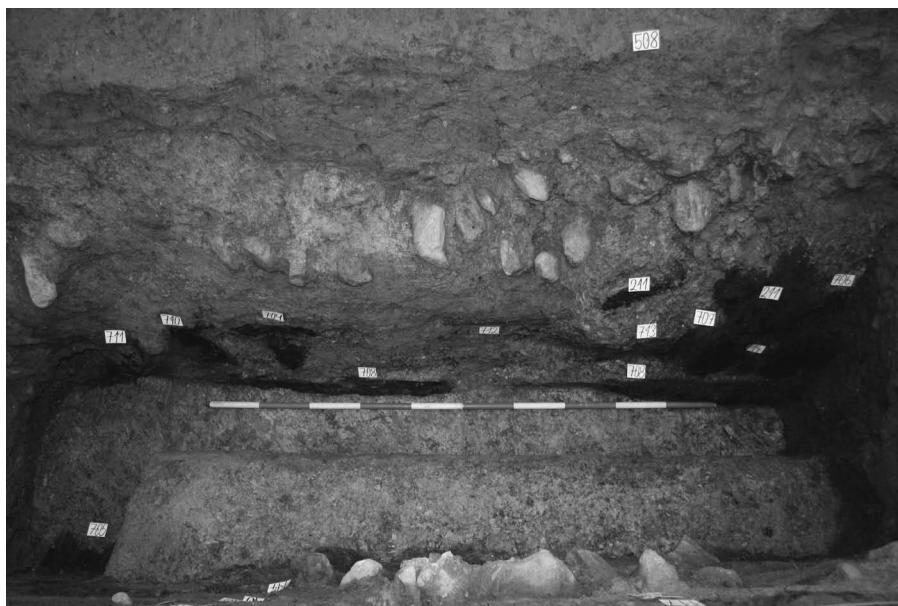
Obr. 97. Rýmařov, Radniční ulice. Pohled na část suterénu nadzemní dřevohliněné stavby s dochovanou vnitřní dřevěnou konstrukcí. Foto Jana Brhelová.

V ulici Radniční byly kromě již zmíněné valounové dlažby registrovány starší úpravy terénu, novověká dlažba tvořená převážně větším oblázkovým šterkem, v severní části ale i dlažba středověká, opět v podobě pravidelného šterkového posypu. Na severní i jižní straně ulice byly zachyceny úrovně původní uliční čáry včetně pozůstatků několika fází dřívější zástavby. Za zmínku rozhodně stojí suterén nadzemní dřevohliněné stavby, ze které se ovšem podařilo odkrýt a dokumentovat pouze jižní část zahloubení s dochovanou vnitřní dřevěnou konstrukcí (obr. 97). Objekt zanikl ještě ve 14. století při požáru, jehož stopy nesla dřevěná konstrukce i dno; spodní část výplně tvořila mocná vrstva přepálené omazávky, a to i větších fragmentů s otisky plochých konstrukčních prvků. Stratigraficky mladší se jeví řada sloupových jam, dokládajících v těchto místech existenci i jiného druhu architektury, celou situaci pak uzavírá již novověké kamenné základové zdivo.

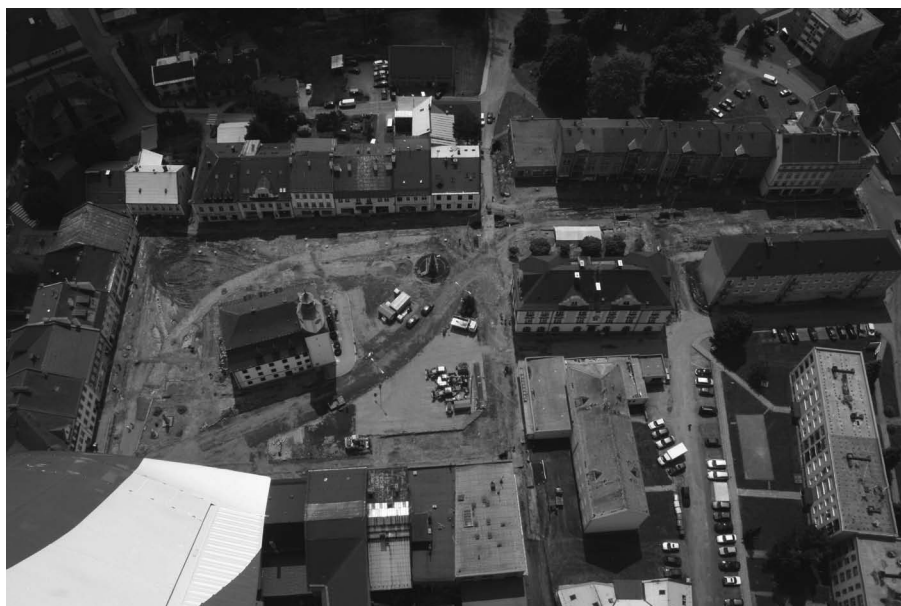
Obr. 98. Rýmařov, náměstí Míru. Letecká fotografie pořízená v průběhu archeologického výzkumu. V horní části snímku historická cesta, vlevo pak kašna a kamenný kanálek. Foto Tomáš Ott.

posypu nebo vyskládáním plochými kameny. Zachyceno bylo i zasypaní vyjetých kolejí. K dalším zajímavým novověkým situacím patří solitérní prvky - kamenný kanálek a základy kašny ve východní části, v severozápadním rohu náměstí pak celá řada zahloubených objektů různé velikosti a tvaru, z nichž některé lze označit i za pozdně středověké (obr. 98).
