POZNATKY KE STAVEBNÍMU VÝVOJI A K POHŘBÍVÁNÍ V KOSTELE SV. KŘÍŽE V JAVORNÍKU-VSI NA ZÁKLADĚ ARCHEOLOGICKÉHO VÝZKUMU

NEW KNOWLEDGE ABOUT CONSTRUCTION, HISTORICAL DEVELOPMENT AND BURIALS IN ST. CROSS CHURCH IN JAVORNÍK BASED ON ARCHAEOLOGICAL RESEARCH

PETER KOVÁČIK, VERONIKA DUDKOVÁ, HANA LAFKOVÁ

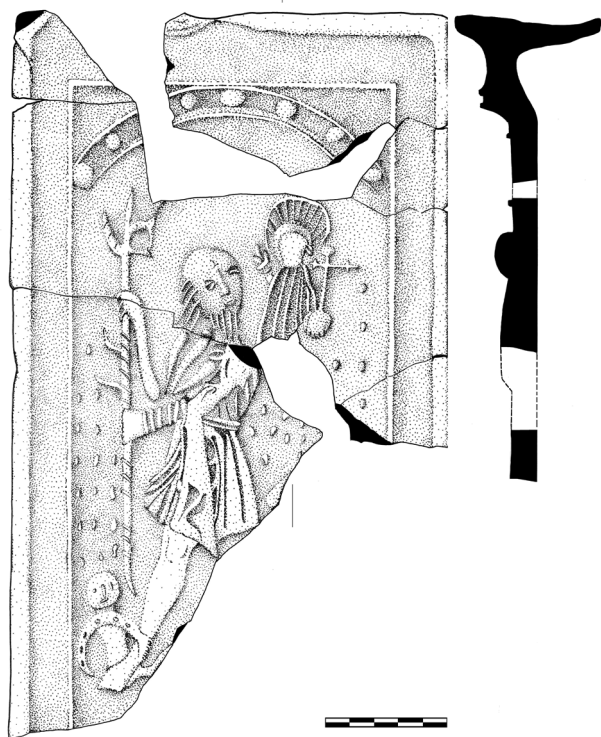
Obr. 7. Komorový kachel s motivem sv. Kryštofa.
Fig. 7. Stove tile with motif of St. Christopher.

písemným zmínkám a získaným keramickým nálezům (obr. 7). Do tohoto období také můžeme zařadit některé situace odkryté při výzkumu. Byla položena nová dlažba sestávající z cihelných dlaždic o rozměrech $18 \times 18 \times 4$ cm (s. j. 903, 919, 909, 908). Pro položení podlahy bylo nutno terén zarovnat. V těchto vyrovnávacích vrstvách se nám dochoval keramický materiál (hlavním chronologickým ukazatelem v tomto případě byl nález komorového kachle s motivem sv. Kryštofa – obr. 7), díky kterému je možno tuto situaci poměrně přesně datovat do tohoto období (analogický nález kachle s tímto poměrně vzácným motivem se nachází např. ve sbírkách muzea v Čáslavi, další exemplář pochází ze Slovenska; Pavlík, Vitanovský 2004, 216, obr. 295, 344; Bielich 2012, 495–496). Do cihlové dlažby (s. j. 903) byl v severozápadním rohu kostela, vlevo od původního vchodu, vložen kamenný základ pro křtitelnicí, 902. Ten sestával ze šesti kamenů položených na hliněných vyrovnávacích vrstvách a uložených do kruhu, který byl vyplněn maltovou krustou (obr. 8). Vyjmuté cihlové dlaždice byly následně oříznuty do požadovaného tvaru a základ pro křtitelnicí jimi byl obložen. Při pozdějších přestavbách byl jeden kámen kruhové konstrukce vyjmut a místo něj byl vložen základ pro trám podpírající kruchtu, 901. Tento základ byl tvořen smíšeným jádrovým zdivem a samotný trám se dochoval pouze ve fragmentech v jeho spodní části.

We have more precision imagination of architectural development of interior of St. Cross church during 16th and in first half of the 17th century thanks to written sources and ceramic finds (fig. 7). In that time there was layed a new pave constructed by square brick floor tiles (18 × 18 × 4 cm; s. u. 903, 919, 909, 908). In leveling layers has been found ceramic material from 16th century (the most important find for dating this situation was stove-tile with St. Cristoph – fig. 7). There was build foundation for baptistery (s. u. 902) to the brick pave (s. u. 903) in northwestern corner of church, on the left side of the door.

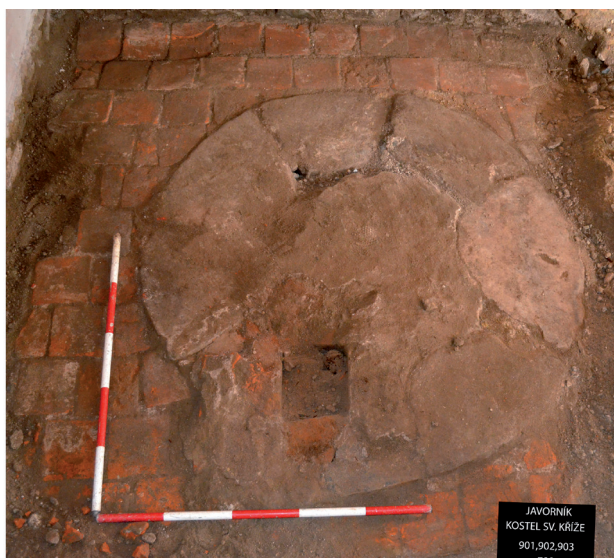
Obr. 8. Základ křtítelnice.

Fig. 8. The foundation of baptistery.

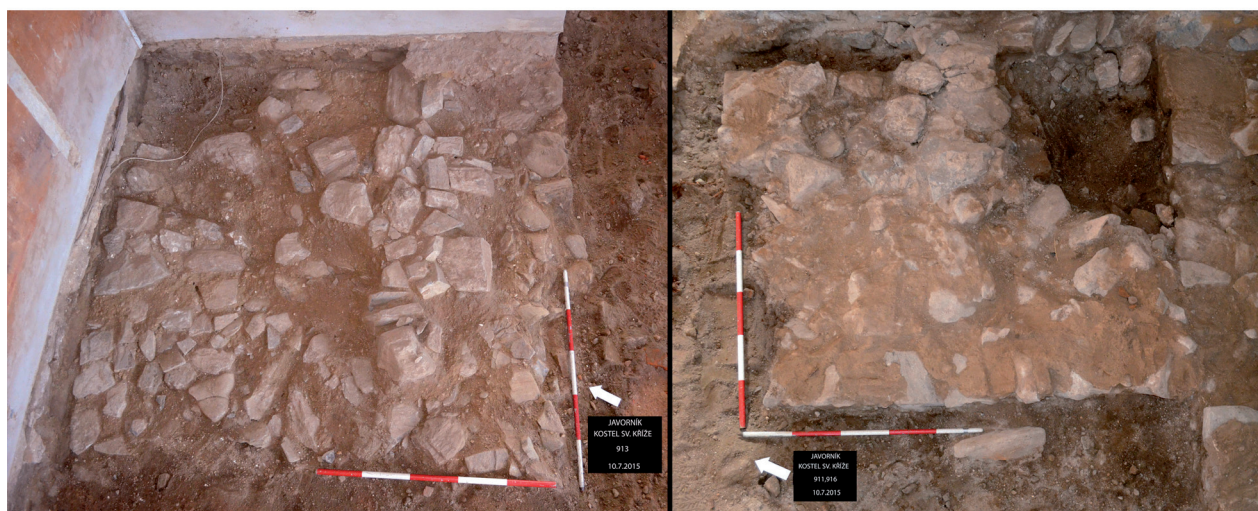
Obr. 9. Základy bočních oltářů.

Fig. 9. Foundation of side altars.

Pfarrei Jauernig – Johannesberg, 2). Tuto dataci danou písemnými prameny nám potvrzují, kromě odkrytých stratigrafických vztahů, i mince – grešle a tolar Ferdinanda II. (1619–1637), nalezené pod zmiňovaným základem pro oltář při hloubení sondy k ověření hloubky zdiva 913 (obr. 6, 9).

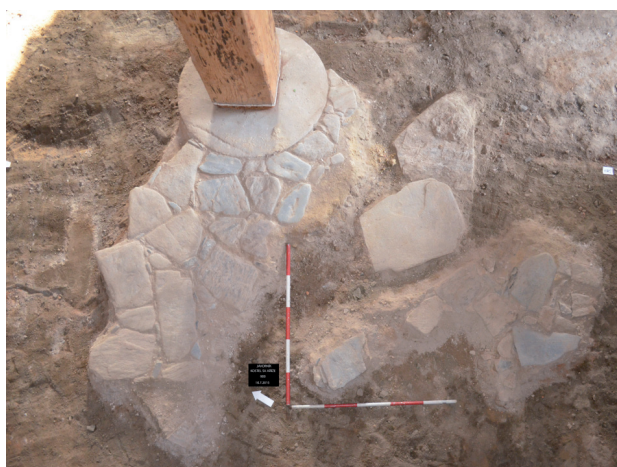
Obr. 10. Dlažba z přelomu 19. a 20. století.
Fig. 10. Pave from turn of the 19th and 20th century.

křížky a četné nálezy mincí datovatelných v rozmezí od 14. do 19. století. Na této vyrovnávací vrstvě byla položena kamenná dlažba (s. j. 900, 906; obr. 10), druhá nejmladší úroveň podlahy.

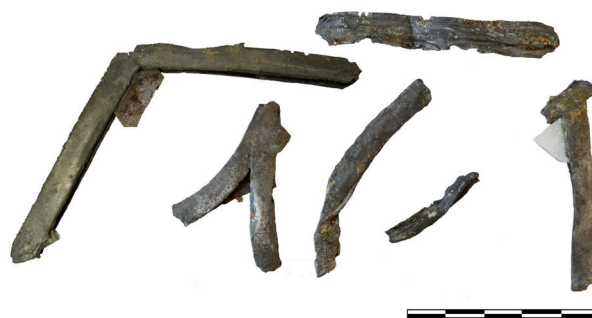
Sklo hrálo ve způsobech osvětlení kostela důležitou roli. Jednalo se především o fragmenty tabulového skla, které tvořily výplň okenních rámu a nalezené byly ve vyrovnávací vrstvě 101 a v zásypech hrobů. Z vyrovnávací vrstvy pochází fragment skla usazený v rámu, původně šestihřanném, tvořeném ocelovými pásky (obr. 11). Analogií je fragment barokní tabulky z kostela sv. Martina v Bohušově (Sedláčková 2011, 295).

Obr. 11. Tabulové sklo.
Fig. 11. Fragments of glass window targets.

There are some finds we can connect with church lightning like fragments of glass window targets and glass lamps (Sedláčková 2011, 295; Sedláčková 2011, 287). To this group we can propably put also the fragment of ceramics vessel with stirrup handle (it can be an oil lamp – analogy: Orna a kol. 2011, 49; fig. 11–13).

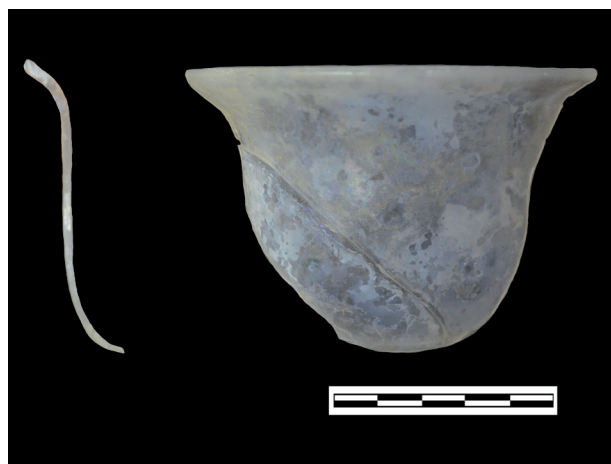
K osvětlení interiéru kostela mohly být používány také skleněné lampy. Při výzkumu byla nalezena část jedné z nich. Jedná se o fragment s trychtýřovitým okrajem a částí výdutě (obr. 12). Podobný typ byl nalezen opět v kostele sv. Martina v Bohušově (Sedláčková 2011, 287) a v kostele sv. Benedikta v Krnově-Kostelci (Sedláčková 2009, 173).

Obr. 12. Sklo – lampa.
Fig. 12. Glass – a lamp.

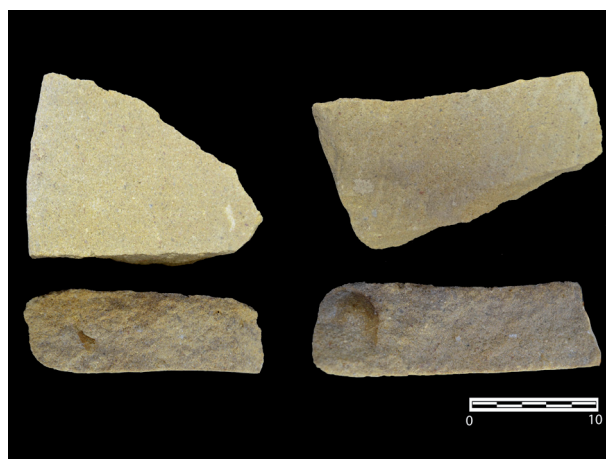
Obr. 14. Stavební články.
Fig. 14. Construction fragments.

Zejména ve vyrovnávací vrstvě 101 se nacházela stavební suť sestávající z fragmentů cihel, cihelných dlaždic a prejz. Dalšími fragmenty byly odštěpky lomového kamene, náhrobků a dalších opracovaných kamenů. Právě zmíněný poslední typ je plochý kámen, pravděpodobně pískovcová arkóza s opracovanými hranami. Z tohoto stavebního prvku jsou zachovalé dva kusy, které na sebe přímo nenavazují (obr. 14). Jejich tvar je na opracované straně vytvářen do oblouku, díky čemuž by se mohlo jednat buď o základnu sloupu, chybějící kus základny křtitelnice nebo o fragmenty původních schodů.

Except the fragments of bricks and the guttertiles there were found some fragments of cut building articles – probably graves stones in leveling layers (fig. 14, 15: 1). And there were also found more fragments of plasters (fig. 16).

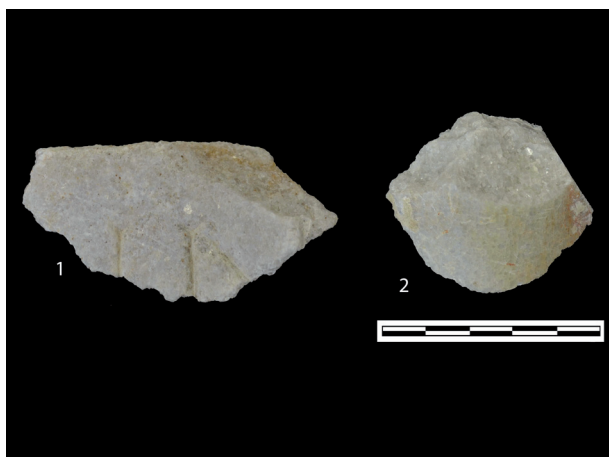
Fragmenty náhrobků se vyskytovaly méně často. Jednalo se hlavně o úštěpky mramoru bez opracovaných ploch a pouze dva fragmenty nesly stopy po opracování. První z nich měl dohladka opracovanou hranu a vrchní plochu měl hladkou a zaoblenou. Mohlo se tedy jednat o fragment výzdobného prvku na náhrobku. Posledním fragmentem je úštěpek s hladce opracovanou plochou a stopami po písmu z náhrobku, IN. Vzhledem k fragmentárnosti úlomku lze určit písmo jako patkové, časově zařadit ho pak můžeme pouze podle chronologického rozmezí odkrytých hrobů do 17. až 18. století (obr. 15: 1).

Obr. 15. Fragments of grave stones.
Fig. 15. Fragments of grave stones.

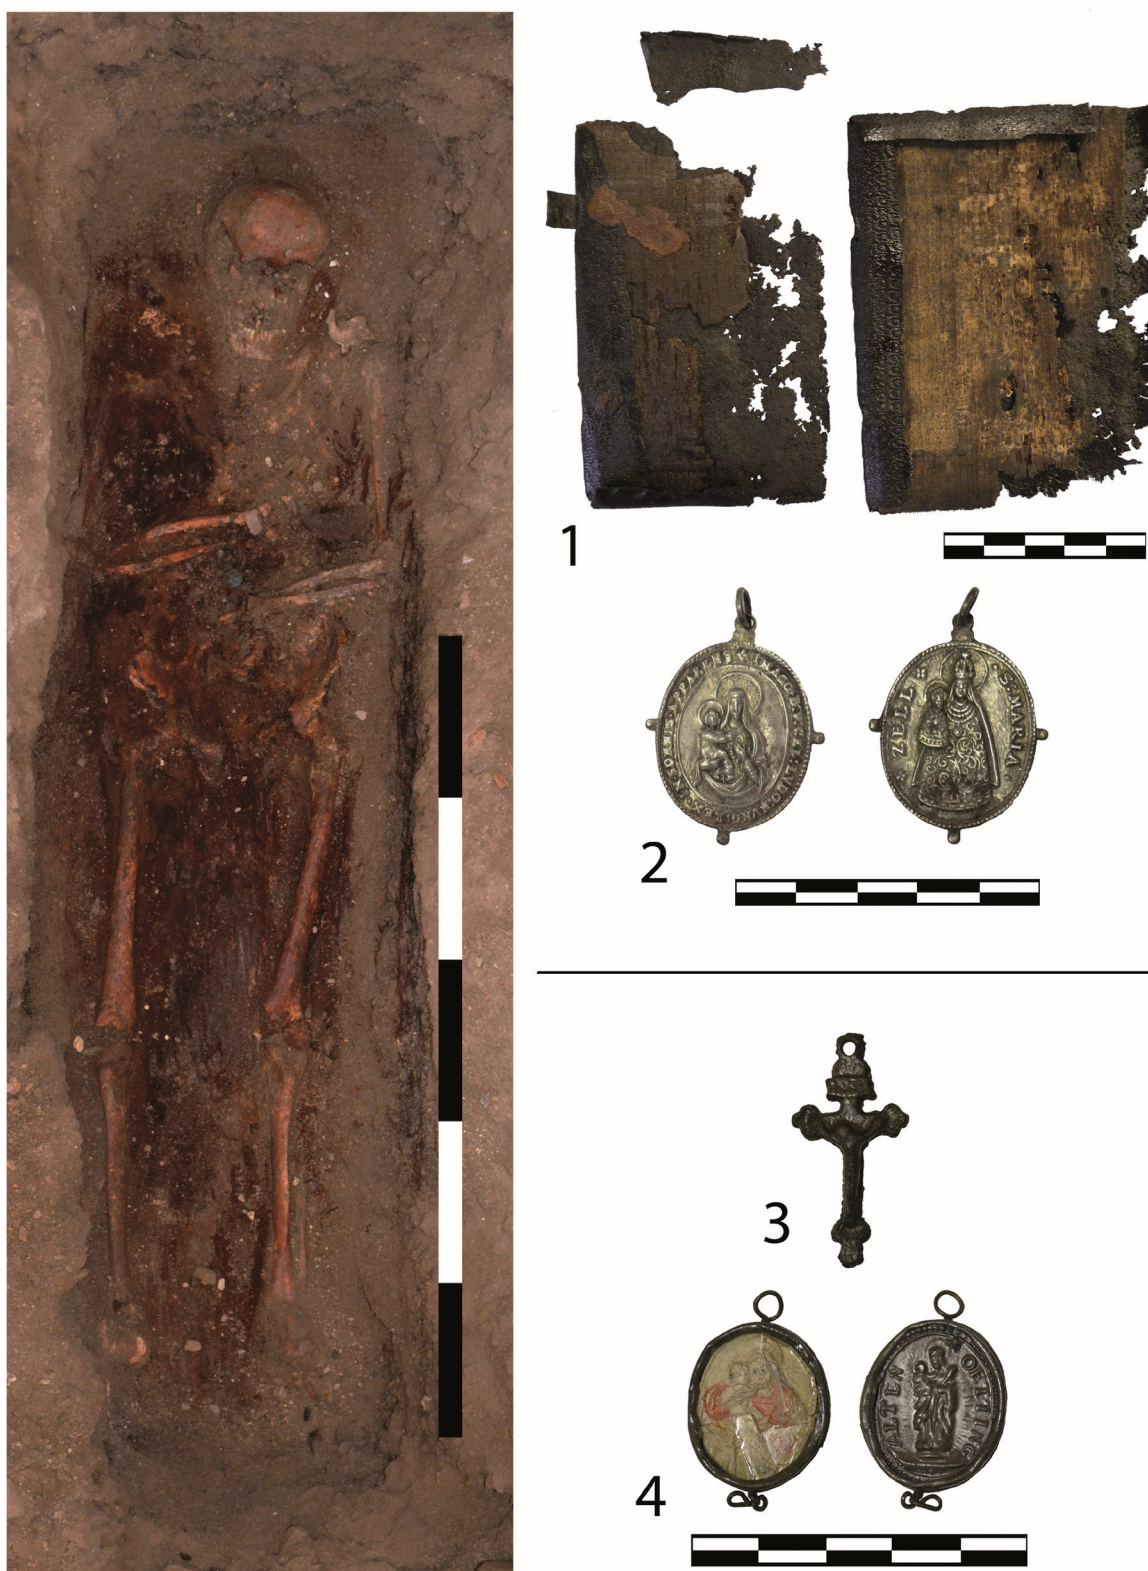
Jedinec 808 (obr. 17) byl archeologicky nejzajímavějším ze zkoumaných jámových pohřbů v kostele. Jednalo se o muže starého 40–46 let a vysokého asi 176 cm (Štítná 2015, 27). Jedinec držel v pravé ruce modlitební knihu a v levé ruce měl medailon, který může být pozůstatkem růžence (obr. 17: 1, 2). Tyto insignie jsou od 17. století běžnou součástí laických pohřbů (Králíková 2007, 104). Medailon obsahoval na jedné straně vyobrazení Panny Mariazellské a na straně druhé Madonu s opisem *IMAGO.B:V:CEL:LVDO:HZNG:REX.IN. SOMNIS. APPARENS*. Zásyp hrobu obsahoval medailon s kovovou obručí a kovovou vsádkou s vyobrazením Panny Marie a v opisu místo původu *ALTEN OETTING*, druhou vsádku tvořila vytlačená Madona patrně v keramické hmotě. Tento medailon mohl být součástí růžence jedince 808, ale, díky kostem v zásypu, rovněž jedince 809 (obr. 17: 4).

Obr. 17. Hrob 808. 1: modlitební kniha, 2: medailon s pannou Mariazellskou na jedné straně, madona a opis IMAGO.B.V.GEL:LVDO:NVNG:REX.IN.SOMNIS.APARENS na druhé straně, 3: jetelový kříž s corpem a cedulkou INRI ze záspy hrobu, 4: medailon ze záspy s madonou z ALTEN OETTING na jedné straně, na druhé straně keramická madona za sklem.

Fig. 17. Grave nr. 808. 1: Prayer book, 2: medallion with Virgin Mary from Mariazell on the one side and with Madonna and inscription: IMAGO.B.V.GEL:LVDO:NVNG:REX.IN.SOMNIS.APARENS on the other side, 3: clover-cross from backfill, 4: medallion from backfill with Madonna of ALTEN OETTING on the one side and ceramic Madonna behind glass on the other side.

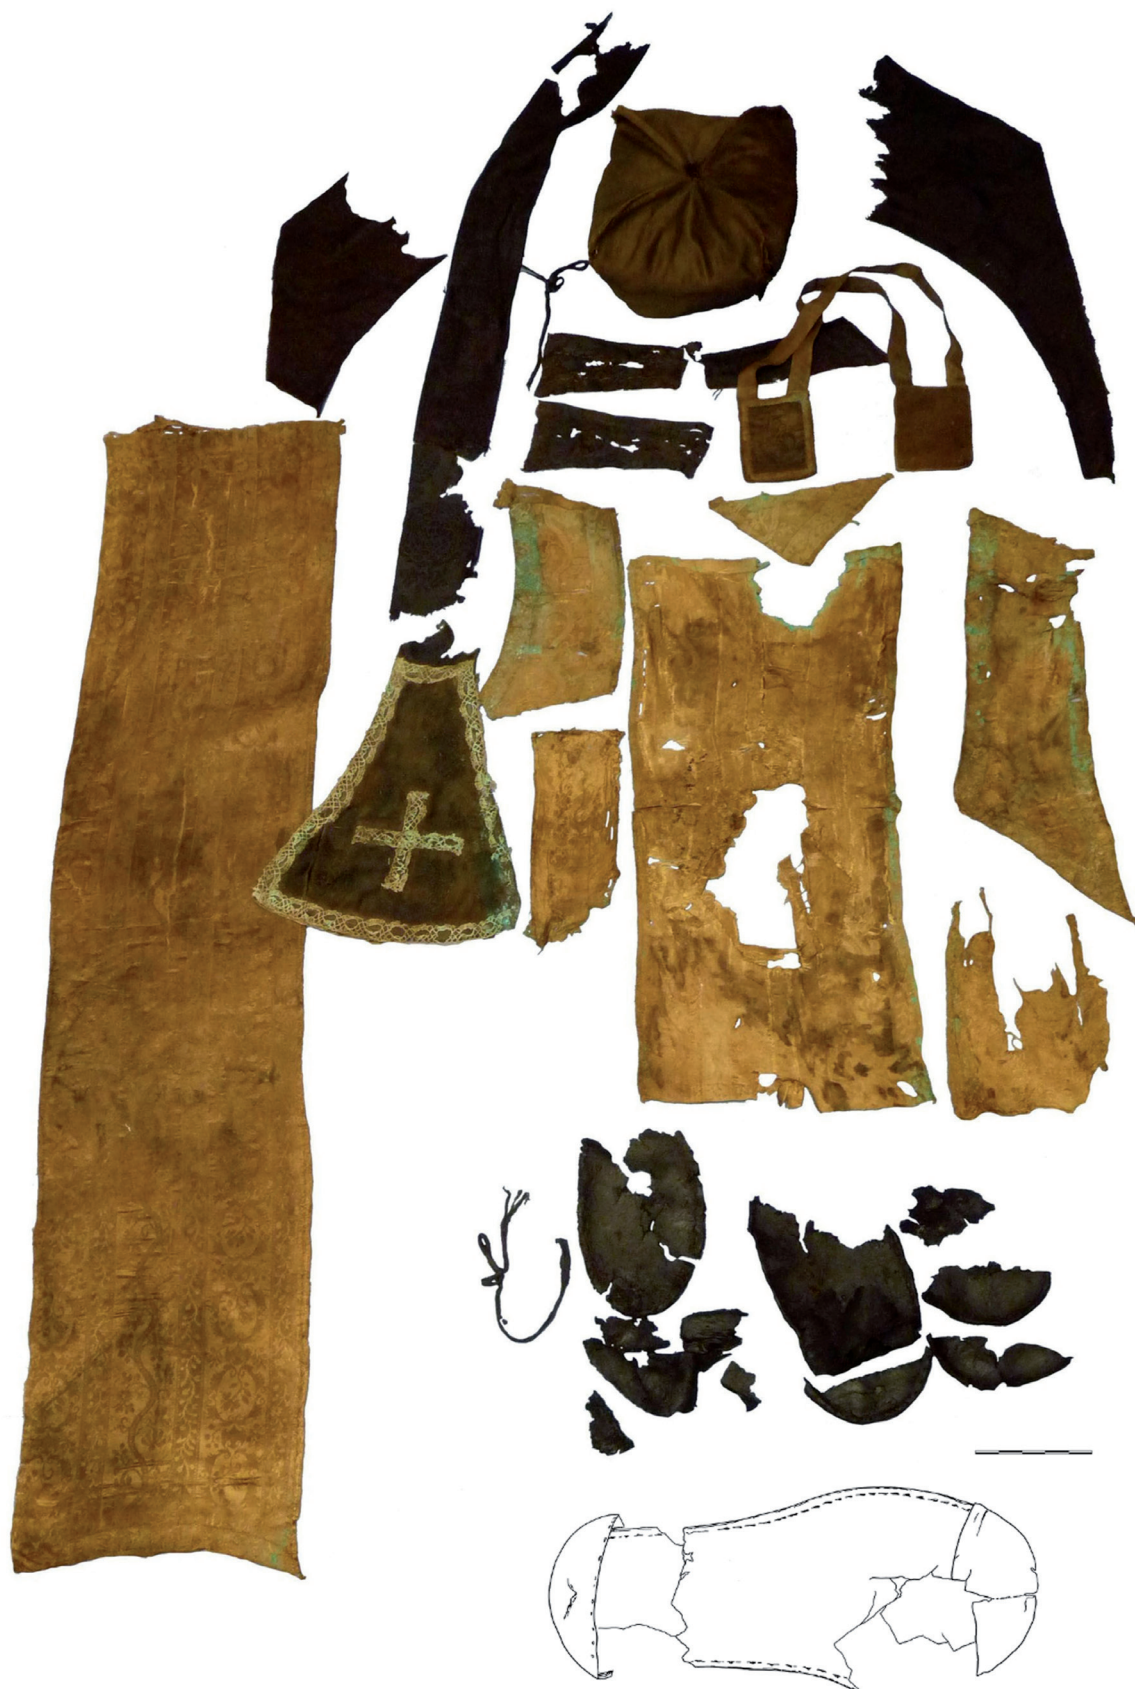
Obr. 19. Dochované části oblečení z pohřbu 803 v cihlové hrobce 914: saténový kvadrátek, části brokátové kasule, štóra, fragmenty kožených bot (dole kresebná rekonstrukce jedné z nich).

Fig. 19. Preserved fragments of clothes from brick tomb 914/803: satin biretta, fragments of brocade chasuble, stole and parts of leather shoes (beneath: drawing reconstruction of one of them).

Pohřbený měl na hlavě textilní kvadrátek, který byl ušitý ze saténu. Nepřítomnost knoflíků a punčoch naznačuje, že dotyčný byl pravděpodobně oděn pouze do alby. Přes ni měl brokátovou kasuli zdobenou krajkou s kovovou aplikací. Přes levý femur měl položen trojúhelníkový konec štóly s krajkou s kovovou aplikací, která v jejím středu tvořila kříž. Na obou pánvích měl dřevěné konce cingula, které stahovalo albu, a byla pod ním provlečená štóla (obr. 19). Na nohou měl kožené nízké uzavřené boty. Na hrudi a zádech měl přes hlavu navlečený textilní škapulír s vyobrazením Panny Marie Karmelské/Škapulířové (obr. 20; Kafka 2009, 274, 276). Podobný stav zachování pohřbu kněze se nacházel v rakvi 12 v hlavní lodi svatojiřské baziliky, kde se dochovaly dva manipuly a fragmenty roucha, které se bohužel po doteku rozpadalo (Borkovský 1975, 56).

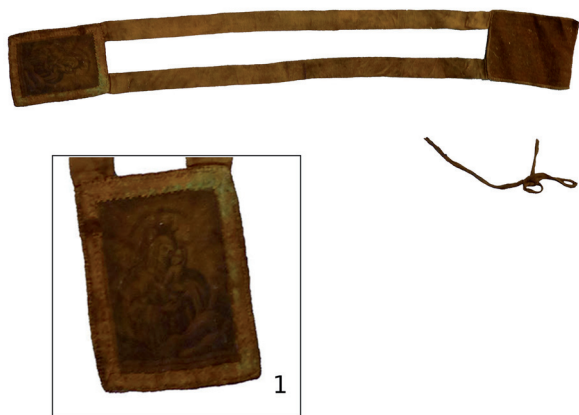
Obr. 20. Textilní škapulír z hrobky 914/803. 1: detail vyobrazení Panny Marie Karmelské/Škapulířové.
Fig. 20. Textile scapular (s. u. 914/803). 1: detail of picture of Virgin Mary of Karmel/Scapular.

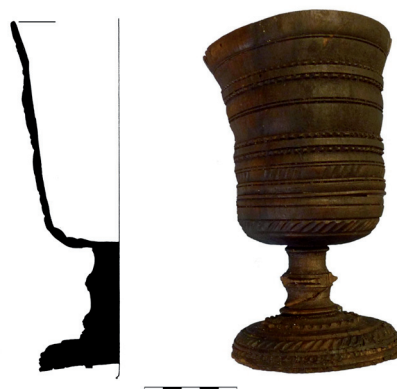
Obr. 21. Dřevěný soustružený pohár.
Fig. 21. Wooden calyx made by lathe.

Pohřbený kněz v Javorníku měl na pravé straně hrudi dřevěný pektorální kříž s dřevěnou vyřezávanou cedulkou INRI, který mu byl vložen do levé ruky a patrně v pravé ruce držel dřevěný soustružený kalich, zdobený rytými liniemi (obr. 21). V levé ruce se nacházel růženec z obsidiánových korálků s bronzovými medailony. První medailon obsahuje Nanebevzetí sv. Benedikta s Benediktovým požehnáním na jedné straně a na straně druhé vyobrazení Panny Marie Broumovské (S. MARIA BRAVNENSIS IN BOHEM.S.BENED.N1) a v opisu Zachariášovo požehnání. Stejný výjev Nanebevzetí sv. Benedikta pochází z kostela sv. Jana v Oboře na Praze – Malé Straně. Tento medailon Omelka a Řebounová zařadili do rozmezí první poloviny 18. století až roku 1784 (Omelka, Řebounová 2012, 991, 1011). Na druhém medailonu je vyobrazena Korunovaná Panna Marie na jedné straně, opis LAVD.SIA.ILSS.SAG na straně druhé. Na druhé straně je místo původu Řím a oltář. Mohlo by se jednat o medailon z produkce rodiny Hameraniů, kteří medailony označovaly svými iniciálami, popř. nápisem ROMA a vyráběli medailon od poloviny 17. do počátku 19. století (Omelka, Řebounová 2012, 998, 999). Může se jednat o hrob sv. Petra či oltář v bazilice sv. Petra a Pavla. Na třetím medailonu je vyobrazen sv. František Borgia na jedné straně a na druhé patrně Panna Marie (obr. 22).

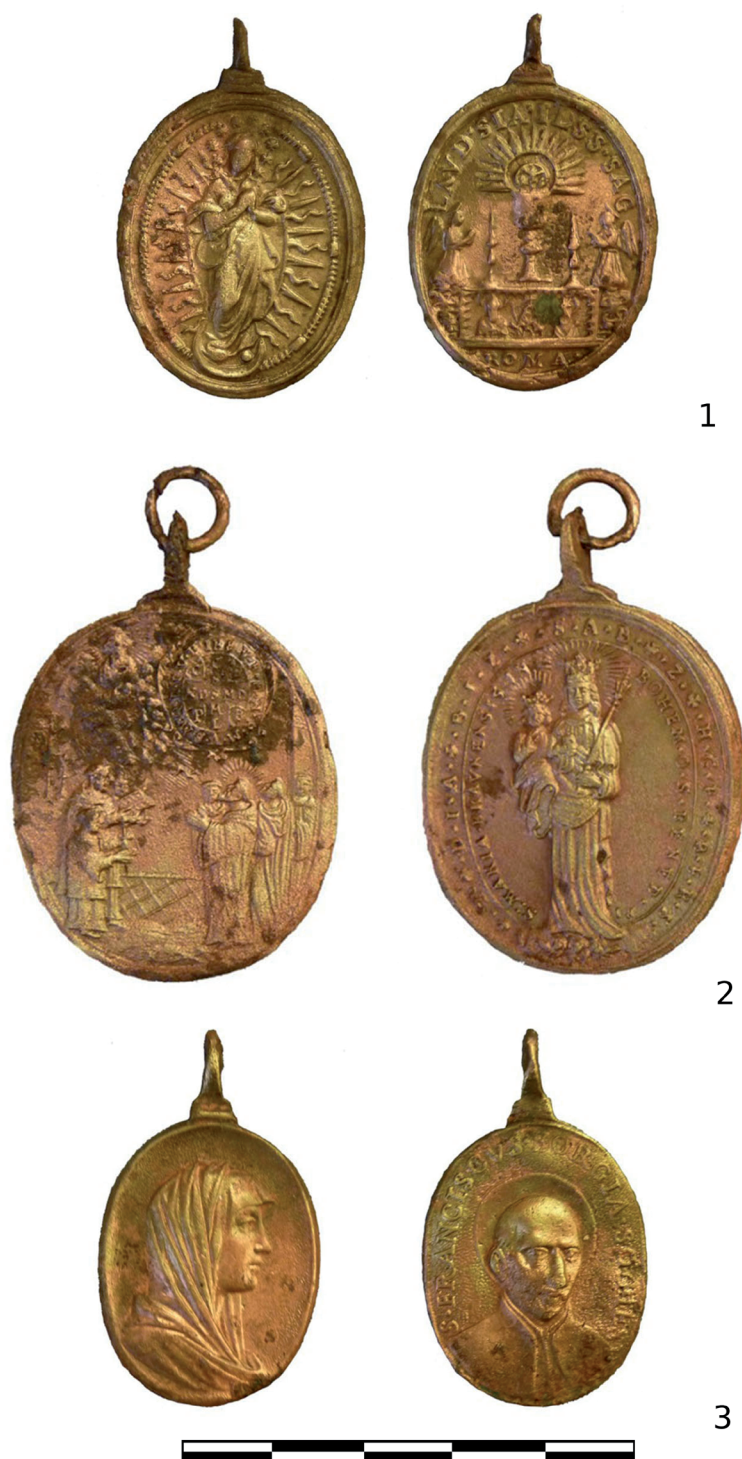
Obr. 22. Medailony 803. 1: Korunovaná Panna Marie na jedné straně, opis LAVD.SIA.ILSS.SAG na straně druhé. Na druhé straně je místo původu Řím a oltář, 2: Nanebevzetí sv. Benedikta s Benediktovým požehnáním na jedné straně a na straně druhé vyobrazení Panny Marie Broumovské (S. MARIA BRAVNENSIS IN BOHEM.S.BENED.NI) a v opisu Zachariášovo požehnání, 3: sv. František Borgia na jedné straně a na druhé patrně Panna Marie.

Fig. 22. Medallions from grave 914/803. 1: crowned Virgin Mary on the ones and inscription LAVD.SIA.ILSS.SAG on the other side. There is also name of place of origin – ROMA and altar on the other side, 2: Assumption of St. Benedict and St. Benedict's blessing on one side and Virgin Mary of Broumov (S. MARIA BRAVNENSIS IN BOHEM.S.BENED.NI) and inscription with Zachary's blessing on the other side, 3: St. Franz Borgia on the one side and probably Virgin Mary on the other.
