# PŘEHLED VÝZKUMŮ

## ŽIDLOCHOVICE (OKR. BRNO-VENKOV)

**Tyršova 1. Vrcholný středověk, novověk. Tvrz, zámek. Záchranný výzkum.**

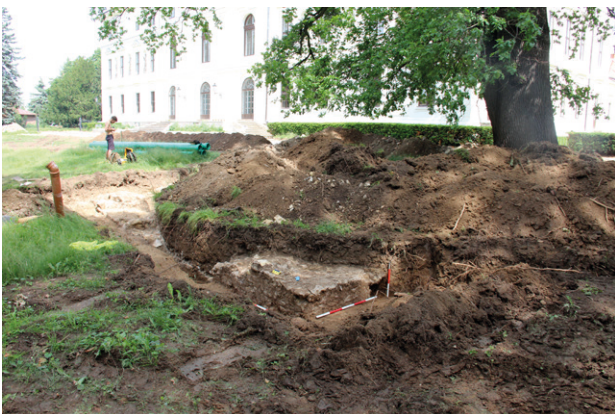
**Obr. 97.** Židlochovice, zámek. Zdiva stojící na vrcholu jižního rondelu.

Raně renesanční přestavba objektu proběhla za držby Pernštejnů po roce 1508. Informace o její podobě se částečně dochovala na historickém plánu z počátku 18. století, na němž jsou zachyceny čtyři masivní zemní rondely, dva příkopy a některé dnes již neexistující budovy. Podařilo se zachytit vnitřní příkop, který obklopoval nyní již rozšířené jádro tvrze. Hloubku příkopu a případný vodní režim v něm jsme nezjistili, protože jeho hloubka je větší než zásahy do terénu. Víme však, že obě jeho strany byly vyzděny z kamennů a horní části těchto zdí byly obloženy cihlami. Při barokní přestavbě byl příkop zrušen a zasypan. Mezi vnitřním příkopem a vnějším vodním příkopem se nacházel prostor, v němž byly zbudovány čtyři mohutné sypané rondely. Z rondelů se nám podařilo zachytit na několika místech základy vrchní zídky, která stála na jejich koruně (obr. 98). Hlavně jsme ale zachytili samotné sypané těleso opevnění.

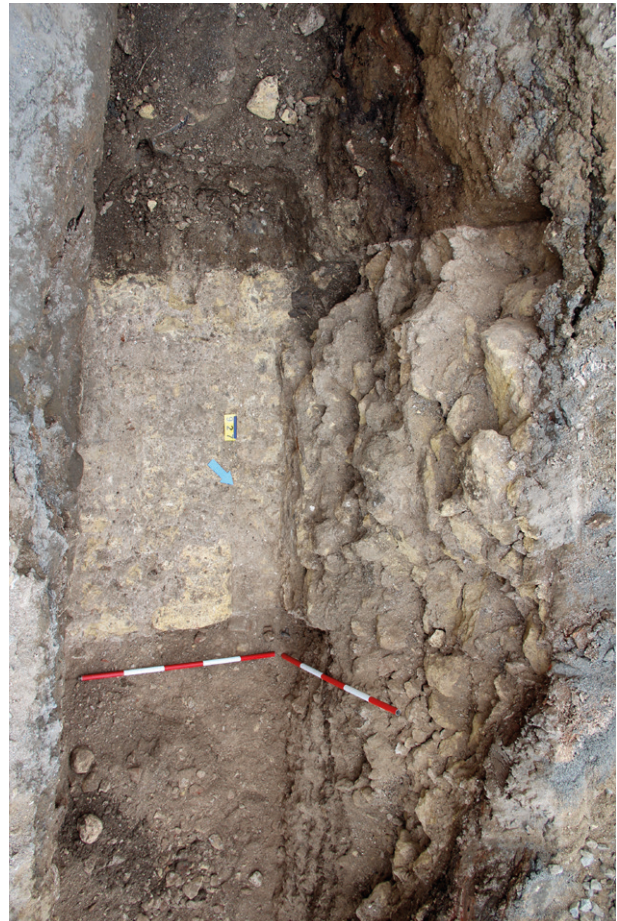
**Obr. 98.** Židlochovice, zámek. Hradba tvrze zachycená v prostoru nádvoří zámku, vpravo zasypaný sklep zapuštěného do příkopu.

se zde a pod hlavní zámeckou budovou nacházelo jádro tvrze. To bylo na severovýchodní straně omezeno nově objevenou hradbou, která je rovnoběžná s budovou zámku a je od ní vzdálená přibližně 15 m (obr. 97). Tvrz byla jistě obehnaná příkopem. V něm byl patrně později zřízen dnes již zrušený a zasypaný sklep, který k hradbě přiléhá. Vlastní jádro gotické tvrze bylo tedy menší než jeho pozdější renesanční rozloha.
