Valtice (okr. Břeclav)**Intravilán, ulice Sobotní, parc. č. 44.**

Vrcholný středověk, novověk. Město. Záchraný výzkum.

Valtice (Břeclav District), Sobotní Street, plot No. 44. High Middle Ages, Modern Ages. Town. Rescue excavation.

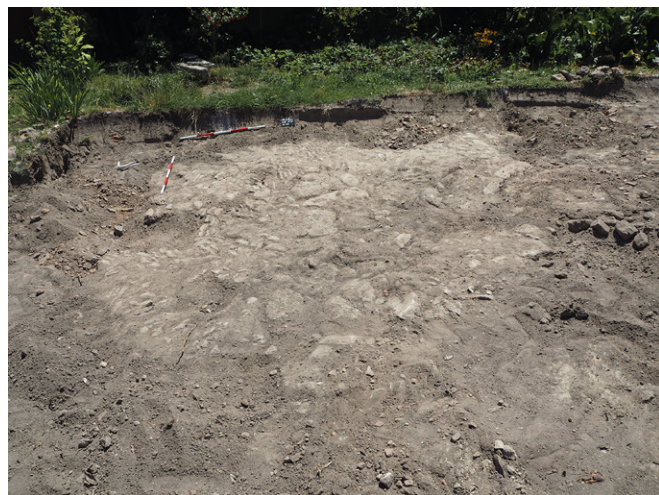
Obr. 88. Valtice, ulice Sobotní. Pohled na kamennou dlažbu od severovýchodu. Foto L. Kalčík.

Fig. 88. Valtice, Sobotní Street. The stone pavement from northeast. Photo by L. Kalčík.

Na staveništi byla provedena skrývka, která odkryla část dlažby tvořené středními kameny a valouny (obr. 88). Dále byly realizovány výkopy pro základové pasy, které v profilu odhalily cca 100 cm mocné antropogenní souvrství, jež pokračovalo pod spodní niveletu dna výkopů (obr. 89). Vznik celého souvrství lze podle keramického materiálu datovat od 2. poloviny 15. století do 1. poloviny 17. století. Kromě vrstev byly dokumentovány tři konstrukce. Na jihozápadním profilu byla dokumentována zeď postavená z cihel a kamenů. Na jihovýchodním profilu byla v přibližně stejné niveletě dokumentována kamenná zeď. Obě byly překryty vrchní humusovou vrstvou a vrstvou, která vznikla pravděpodobně planýrkou po demolici domu zachyceného na mapě stabilního katastru. S domem mohly souviset zdi i kamenná dlažba. Poslední zeď, postavená ze středně velkých kamenů, se nacházela na dně výkopu pasu v jihovýchodní části parcely. Zeď je relativně starší než nedatovaná vrstva, která překrývala dochovaný povrch zdi. Nad celou situací se nacházela již zmíněná kamenná a valounová dlažba.

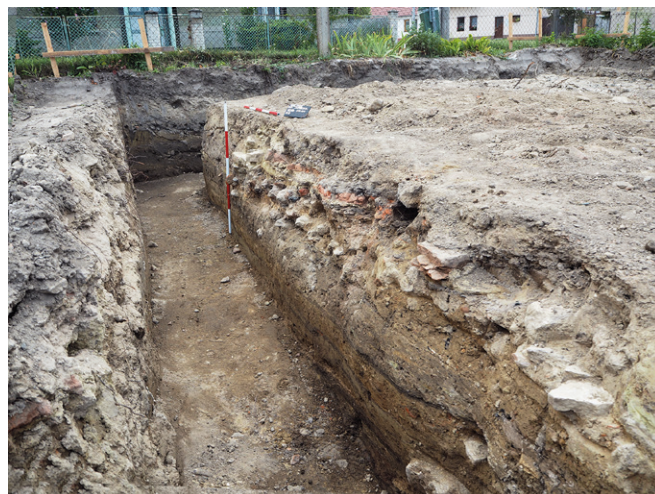
Obr. 89. Valtice, ulice Sobotní. Jihovýchodní profil souvrství. Foto L. Kalčík.

Fig. 89. Valtice, Sobotní Street. The southeast profile of the stratigraphic sequence. Photo by L. Kalčík.
