Brno (k. ú. Bosonohy, okr. Brno-město)**Bosonožské náměstí, parc. č. 3550/1.**

Vrcholný středověk – novověk. Vesnice/městečko. Vertikální řez. Záchranný výzkum. Uložení nálezu: Ústav archeologické památkové péče Brno, v. v. i.

Brno (k. ú. Černá Pole, okr. Brno-město)**Ul. Lužánecká, parc. č. 3717, 3832, 3867.**

Brno (k. ú. Černovice, okr. Brno-město)

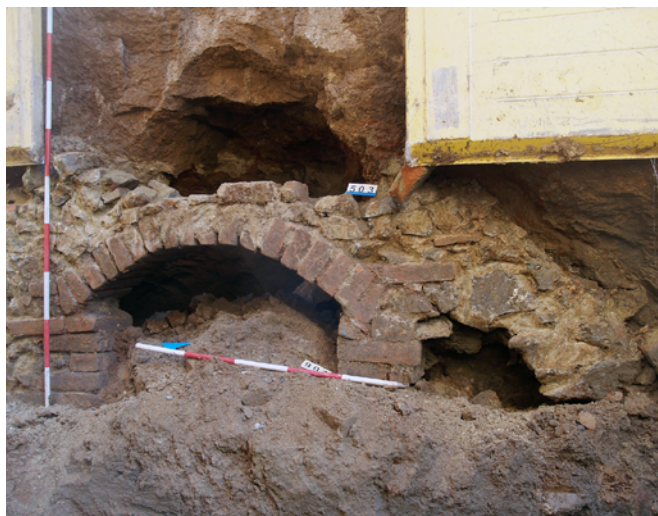
Obr. 10. Brno-Bosonohy. Relikty zděného sklepa (901) a vykopaná dutina (503). Foto J. Zubalík.

Fig. 10. Brno-Bosonohy. Remnants of a masonry cellar (901) and an excavated cavity (503). Photo by J. Zubalík.

Medieval pits and Modern Period cellars were detected during a rescue excavation carried out in Bosonožské Square in the Brno (Bosonohy cadastral area, Brno-City District) in 2020 (Fig. 10).

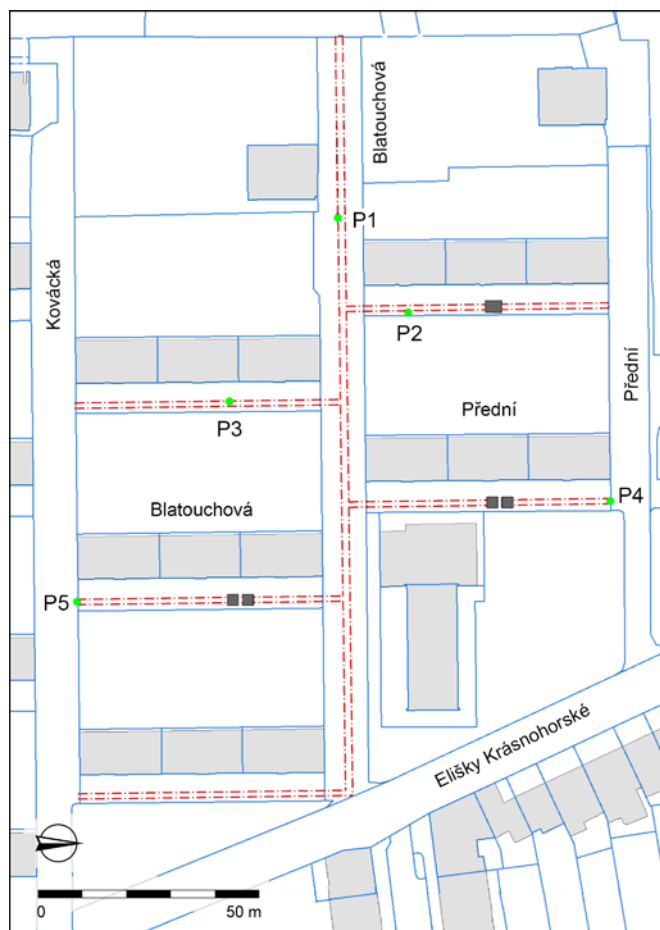
Obr. 11. Brno, ulice Blatouchová. Rekonstruovaná trasa kanalizace vyznačena červenými liniemi, zelenými kroužky vyznačena poloha dokumentovaných profilů, šedými čtverečky zaregistrované jámy na hašení vápna. Archaia Brno z. ú.

Fig. 11. Brno, Blatouchová Street. A reconstructed sewerage route is marked with red lines, the position of the documented profiles with green circles and the lime slaking pits with grey squares. Archaia Brno z. ú.

Archeologický výzkum byl realizován v souvislosti se stavbou „Brno, Blatouchová, Spojka – rekonstrukce kanalizace a vodovodu“ (obr. 11). Jeho provedení zajistila společnost Archaia Brno z. ú. (akce č. A4/2020), terénní část výzkumu se uskutečnila od února do srpna 2020.

Přímo na náplavové sedimenty dosedalo souvrství novodobých navážek a konstrukčních vrstev komunikací. Tvořilo svrchní část terénu, v průměru do hloubky 0,60–1,20 m. Jeho vznik lze spojit s výstavbou sídliště v polovině 20. století. S ním zřejmě souvisí také výskyt jam na hašení vápna. Zaregistrováno bylo pět objektů, které jsou potvrzením stavební praxe a postupů užívaných v poválečném období (Zůbek 2020).

An excavation in Blatouchová, Přední and Spojka Streets in Černovice cadastral area (Brno-City District; Fig. 11) documented the composition of the subsoil, modern backfills and road layers connected with the construction of the housing estate in the middle of the 20th century. No prehistoric or historical contexts were detected; the area had been primarily used for farming in the past.
