### Brno (k. ú. Město Brno, okr. Brno-město)

#### Dominikánské náměstí č. p. 1, parc. č. 503.

#### Moravské náměstí, parc. č. 802.

Archeologický výzkum byl realizován v souvislosti se stavbou „Brno, historické jádro – průzkum Moravské náměstí, blok 70b – Německý dům“. Jeho provedení zajistila společnost Archaia Brno z. ú. (akce č. A63/2020), terénní část výzkumu se uskutečnila ve dnech 9. 10. 2020 – 12. 1. 2021.

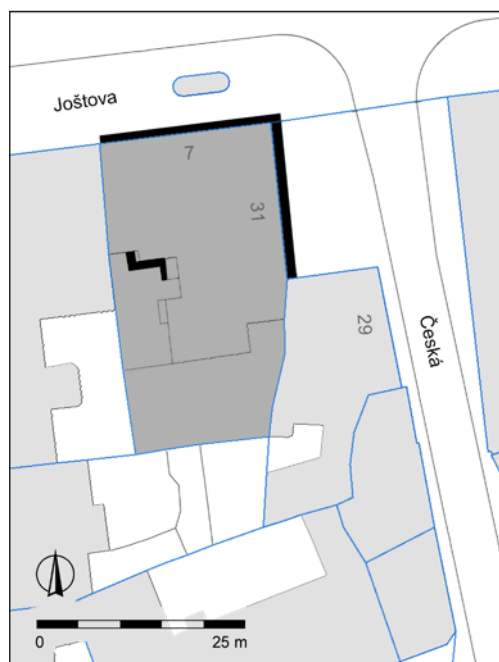
**Obr. 20.** Brno, ulice Česká 31 / Joštova 7. Šedě vyznačen rekonstruovaný dům, černě sledované výkopy. Archaia Brno z. ú.

**Fig. 20.** Brno, 31 Česká / 7 Joštova Streets. The reconstructed house is marked in grey with the examined trenches in black. Archaia Brno z. ú.

An excavation connected with the reconstruction of the house at 31 Česká / 7 Joštova Streets in Brno (Město Brno cadastral area, Brno-City District; Fig. 20) confirmed the original communications function of the area situated in the immediate vicinity of a municipal fortification moat and the access road to Veselá Gate. The terrain surface was repeatedly redeveloped by thin layers of simple pavement. Several documented layers and features can be attributed to the medieval development of the suburban neighbourhood.

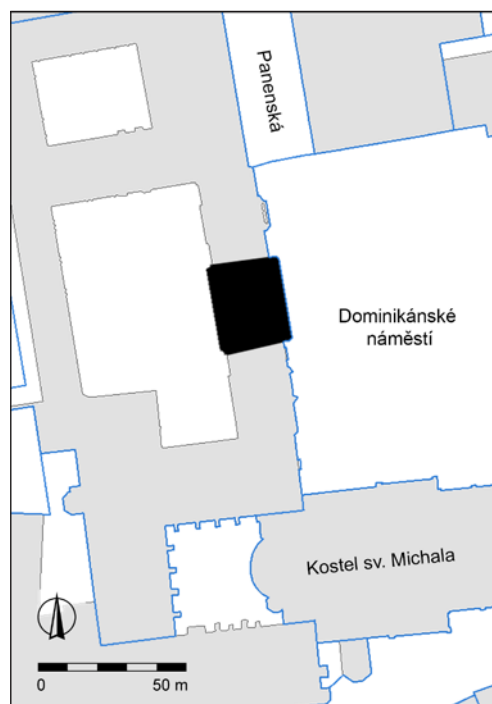
**Obr. 21.** Brno, Dominikánské náměstí 1. Černě vyznačen sledovaný prostor. Archaia Brno z. ú.

**Fig. 21.** Brno, 1 Dominikánské Square 1. The examined area is marked in black. Archaia Brno z. ú.

Archeologický výzkum byl realizován v souvislosti se stavbou „Stavební úpravy a restaurátorské obnovy Síně rady na Nové radnici v Brně“ (obr. 21). Podnětem byla výzva dozorců památkové péče na zajištění archeologického sledování snižovaného podsypu stávající podlahy, která byla rovněž předmětem rekonstrukčních prací. Provedení výzkumu zajistila společnost Archaia Brno z. ú. (akce č. A79/2019), terénní část výzkumu se uskutečnila od srpna 2019 do března 2020.

An excavation in connection with the restoration renovation of the Council Chamber in the New City Hall in Brno, Dominikánské Square (Město Brno cadastral area, Brno-City District; Fig. 21) detected only the upper part of the layer underlying the floor, which had the character of construction rubble. It yielded a diverse assemblage of finds consisting of pottery vessel fragments, stove tiles, construction ceramics, iron objects, animal bones and fragments of various printed materials.

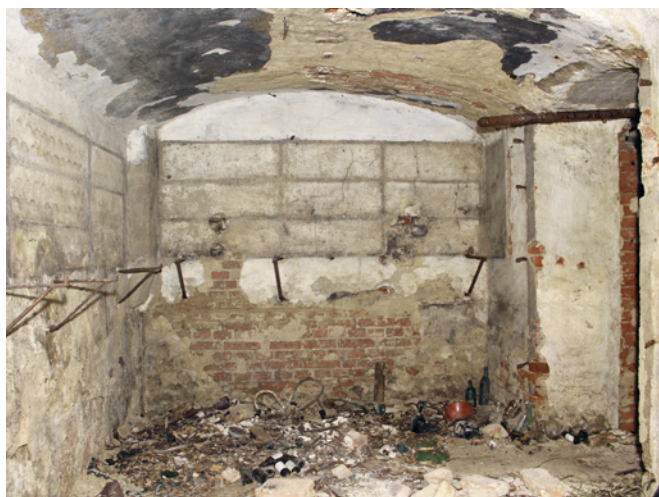
**Obr. 24.** Brno, Moravské náměstí. Ilustrační záběr zachovalých sklepních prostor Německého domu. Foto Archaia Brno z. ú.

**Fig. 24.** Brno, Moravské Square. Illustration view of preserved cellar spaces in the German House. Photo by Archaia Brno z. ú.

Ověřen byl stav relikvů Německého domu. Potvrzena byla půdorysná dispozice známá z historických plánů (obr. 23). Interiéry někdejšího přízemí – suterénu – jsou vyplněny suťovým materiálem pocházejícím z demolice domu v roce 1945. Severovýchodní partie budovy byla podsklepena (obr. 24). Příslušné prostory jsou zasypány jen částečně. Zásyp je tvořen stavební suti, která sem byla vřazována skrze několik otvorů proražených do kleneb. Jeho součástí jsou také movité nálezy, rovněž na podlahách nezasypaných prostor se nacházejí součásti původního mobiliáře. Po demolici Německého domu byl terén navýšen ná-  
vážkami (Zůbek 2021).
