### Břeclav (okr. Břeclav)

#### Pohansko; zámek Pohansko, parc. č. 3739/2.

Středohradištní období (RS3). Hradiště. Vertikální řez. Badatelský výzkum. Uložení nálezu: Vědecko-výzkumná základna Pohansko.

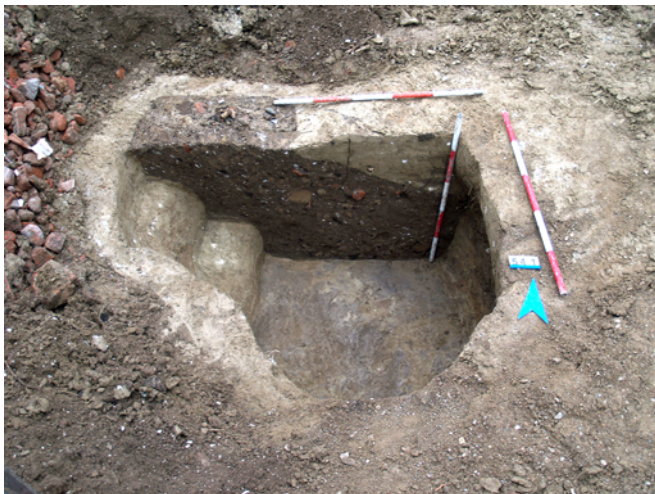
**Obr. 53.** Brno, Židenice. Loch se schody tesanými do podloží. Foto J. Zubalík.  
**Fig. 53.** Brno, Židenice. Larder with stairs built into the subsoil. Photo by J. Zubalík.

A rescue excavation carried out in the Brno-Židenice cadastral area (Brno-City District), in the historical core of the municipality of Juliánov, between Vančurova and Táborská Streets during the autumn of 2020 detected remnants of Modern Period buildings, especially cesspits and lime pits, cellars and larders (Fig. 52–54) dated from the late 18th through to the early 20th century.

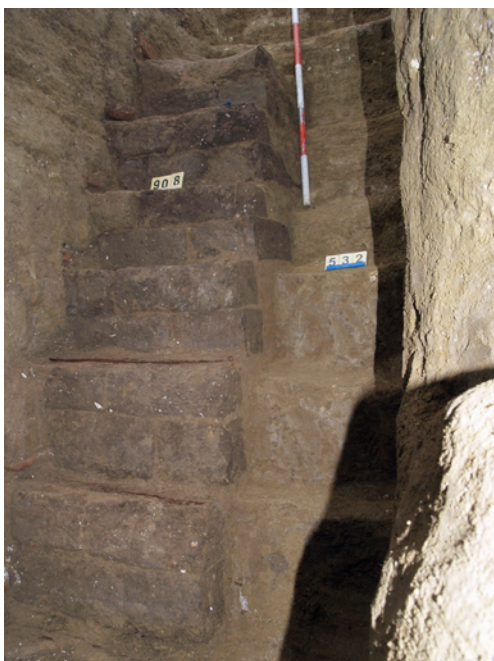
**Obr. 54.** Brno, Židenice. Detail schodů z kotovic v konstrukčně nejsložitějším lochu. Foto J. Zubalík.  
**Fig. 54.** Brno, Židenice. Detail of adobe brick stairs in the most constructionally complex larder. Photo by J. Zubalík.

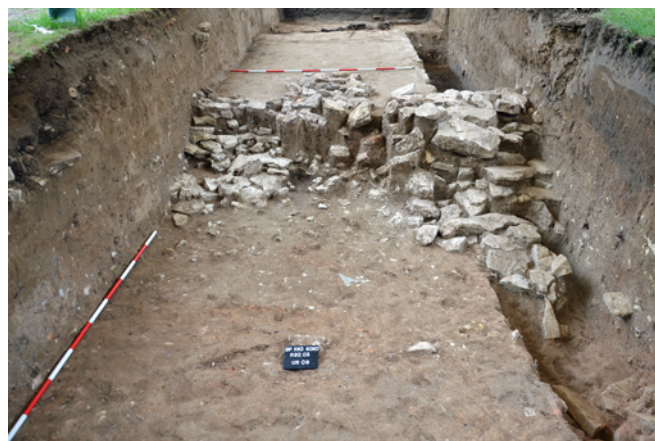
**Obr. 55.** Břeclav, Pohansko. Zbytky čelní kamenné zdi. Foto Archiv Ústavu archeologie a muzeologie Filozofické fakulty Masarykovy univerzity Brno.

**Fig. 55.** Břeclav, Pohansko. Remnants of the stone front wall. Photo by Archive of the Department of Archaeology and Museology, Faculty of Arts, Masaryk University, Brno.

Z týlní stěny hradby se dochovalo několik zuhelnatělých kusů, z nichž jeden byl odebrán pro dendrochronologickou analýzu, a sloupová jáma dvojice sloupů týlní stěny. Hranice byla viditelná i na profilu. Čelní kamenná zeď byla výrazně narušená rabováním kamene (obr. 55). Zachovala se do výšky 0,5 m nad základový rošt hradby. Šířka čelní zdi v místě výzkumu kolísala od 2 do 3 m. Rozdíl v šířce lze přičíst na vrub toho, že se nám podařilo zachytit opět rozhraní stavebních úseků. To se projevilo rozdílnou šířkou založení čelní zdi a odlišným materiálem násypu jádra hradby. Západním směrem byl násep jílovitý, východním písčitohlinitý s hrubým pískem. Násep jádra hradby byl zachován do výšky 1,4 m nad základový rošt. Zbytek byl odstraněn

Section R20 was performed in May and June during the systematic research in the areas of the presumed destruction of the wall of the Great Moravian stronghold of Pohansko near Břeclav (Břeclav District). The remnants of the wall (Fig. 55, 56) disturbed by stone quarrying and the construction of the Pohansko chateau were detected and documented on a 3 × 20 m excavated area oriented in the NNE–SSW direction.

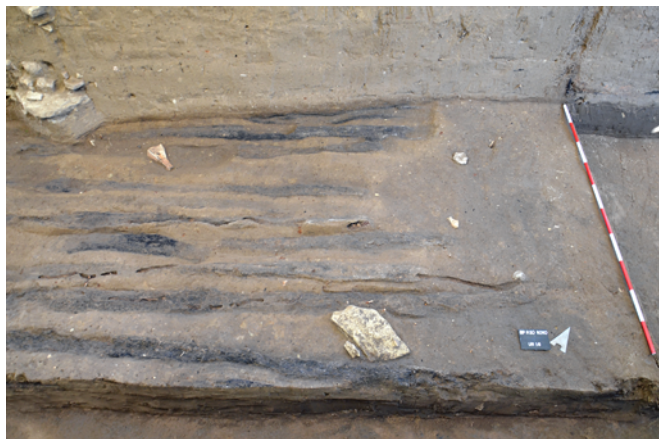
Obr. 56. Břeclav, Pohansko. Základový rošt hradby. Foto Archiv Ústavu archeologie a muzeologie Filozofické fakulty Masarykovy univerzity Brno.

Fig. 56. Břeclav, Pohansko. Foundation grid of the wall. Photo by Archive of the Department of Archaeology and Museology, Faculty of Arts, Masaryk University, Brno.

při úpravách spojených s výstavbou loveckého zámečku. V násypu jádra byly nalezeny ojediněle kousky keramiky a zvířecí kosti. Základový rošt hradby byl velice dobře zachován (obr. 56). Rošt, na kterém byla hradba založena, byl výrazně deformován vahou čelní kamenné zdi. Stejně i vrstva subfosilního horizontu pod hradbou. Rošt sestával ze zetlelých, zuhelnatělých dřev, hustě položených vedle sebe a probíhajících téměř celou šířkou hradby až do vzdálenosti 0,3 m od týlní dřevěné stěny. V prostoru pod čelní zdí byly pozůstatky více zetlelé a dochované jen jako tmavé pruhy, ojediněle se zbytky zuhelnatělých kusů. V místech předpokládaného líce čelní zdi jsme zachytili 0,15 m široký a 0,1 m hluboký žlábek, ve kterém byl zřejmě uložen trám, na němž potom ležely příčné trámy základového roštu. Zda se jedná o místo líce čelní zdi, můžeme pouze odhadovat. Terénní pozorování nicméně tuto hypotézu podporují, rabovací prostor zde končil, nacházely se zde poslední vodorovně ložené kameny.
