## Osová Bítýška (okr. Žďár nad Sázavou)

### „Duforty“, parc. č. 4070–4074.

## Podhradní Lhota (okr. Kroměříž)

### Nový Šaumberk, parc. č. 310/1.

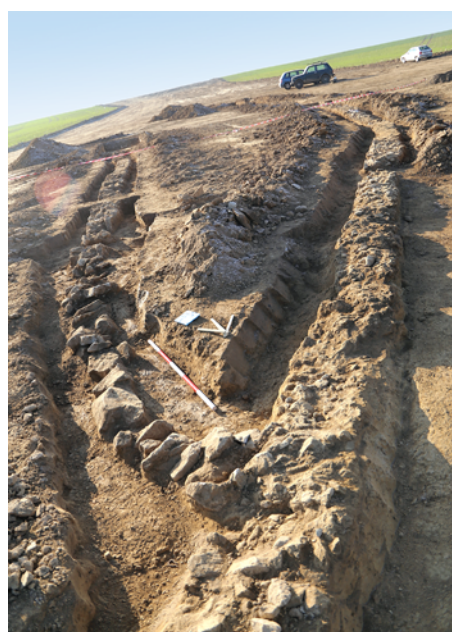
**Obr. 81.** Osová Bítýška, „Duforty“. Detail napojení základů zdí. Foto Archaia Brno z. ú.

**Fig. 81.** Osová Bítýška, „Duforty“. Detail of the connection of the wall foundations. Photo by Archaia Brno z. ú.

Při stavbě obchvatu Osově Bítýšky byla v údolí 1,3 km jihovýchodně od obce nalezena koncentrace kamenných zdí (obr. 81–83). Nasucho kladené základy o šířce 40–60 cm byly založeny do mělkých výkopů ve splachových uloženinách. Při délce několik desítek metrů se nacházely v pravidelných rozstupech vedle sebe, případně z nich pod ostrým úhlem vybíhaly další větve. Nad hranicí nivy se zídky patrně vlivem dlouhodobé orby či eroze terénu postupně vytrácely. Dle rozestupů a orientace zdí by se mohlo jednat o ohrazení plužin. Na základě neobvyklého sledu a ostrého úhlu vedlejších větví je třeba připustit i možnost, že se jedná o zdivo pasteveckých ohrad. Situace zatím nelze přesně datovat, nicméně při začišťování byly získány keramické zlomky z období 13.–14. století.

A stone wall concentration (Fig. 81–83), tentatively interpreted as field system boundaries or the foundations of pastoral enclosures was detected southwest of Osová Bítýška (Žďár nad Sázavou District) during the construction of a bypass.

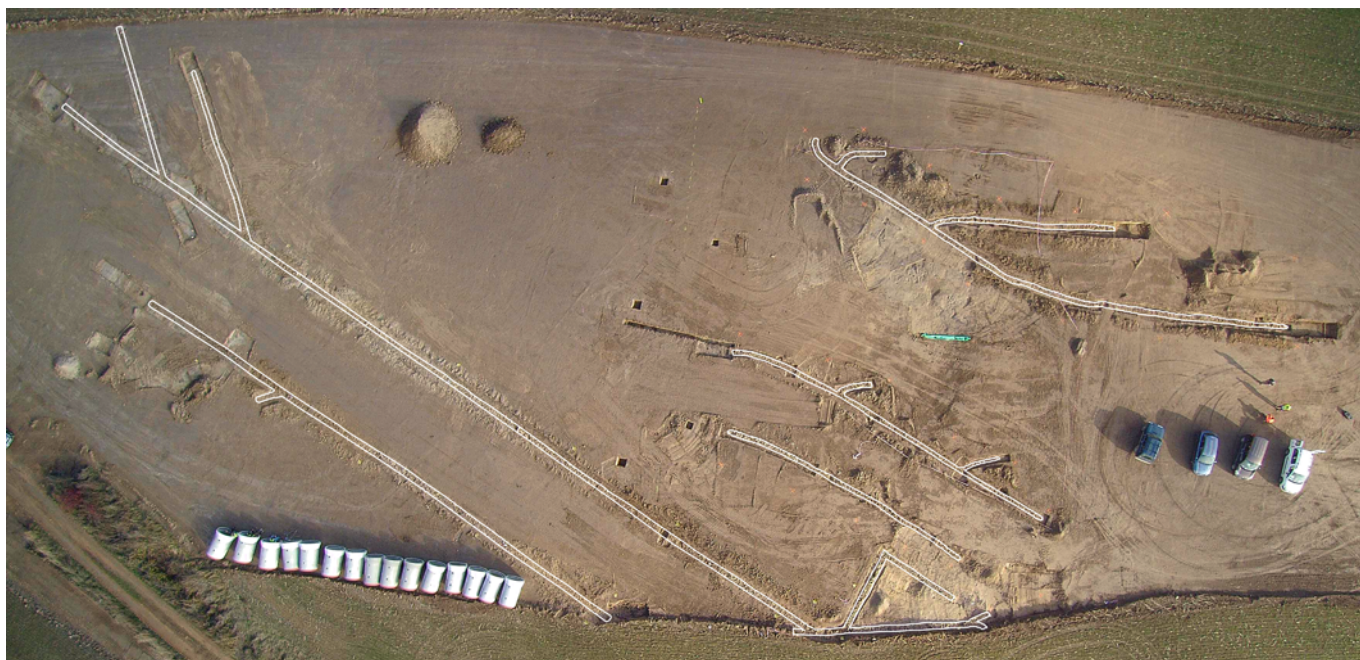
**Obr. 82.** Osová Bítýška, „Duforty“. Letecký snímek odkrytých základů zdí. Foto Archaia Brno z. ú.

**Fig. 82.** Osová Bítýška, „Duforty“. Aerial photograph of uncovered wall foundations. Photo by Archaia Brno z. ú.

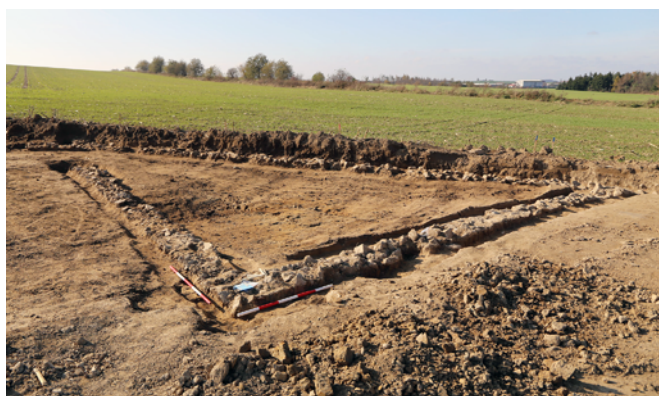
**Obr. 83.** Osová Bítýška, „Duforty“. Základy zdi 0902 trojúhelníkového půdorysu. Foto Archaia Brno z. ú.

**Fig. 83.** Osová Bítýška, „Duforty“. Foundations of the 0902 wall with a triangular layout. Photo by Archaia Brno z. ú.

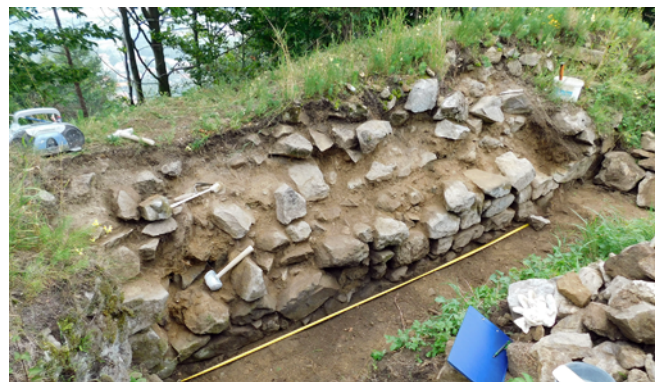
**Obr. 84.** Podhradní Lhota, Nový Šaumberk. Pohled od jihu na vnitřní líc hlavní hrabdy – stav před konzervací. Foto R. Vrla.

**Fig. 84.** Podhradní Lhota, Nový Šaumberk. View from the south of the inner face of the main wall – before the conservation. Photo by R. Vrla.

Nadzemní pozůstatky zděné architektury jsou na Novém Šaumberku zachovány pouze v hradním jádru, zaujímajícím nejvyšší část areálu (obr. 84). Jedná se o zříceniny hlavní a parkánové hrabdy a část nádvorního průčelí obytné budovy. Podstatná část pozůstatků architektury hradu byla obnažena výkopy v 1. polovině 20. století a bez potřebné konzervace postupně zanikala. To je i případ úseku zdiva hlavní hrabdy v severozápadní části jádra, který v průběhu posledních desetiletí ve své nadzemní části téměř zmizel.

V roce 2020 došlo ve spolupráci s Národním památkovým ústavem (NPÚ) v Kroměříži, Obcí Podhradní Lhota a nově založeným Spolkem hradu Nový Šaumberk k odborné dokumentaci a konzervaci této ohrožené části hradu. Původní zdivo bylo zakonzervováno a překryto ochrannou vrstvou řemeslně kvalitně
