Slavkov u Brna (okr. Vyškov)

Palackého náměstí č. p. 14/16, parc. č. 971.

Vrcholný středověk – novověk. Zámek, město. Plošný odkryv. Záchranný výzkum. Uložení nálezu: dočasně Archaia Brno z. ú.

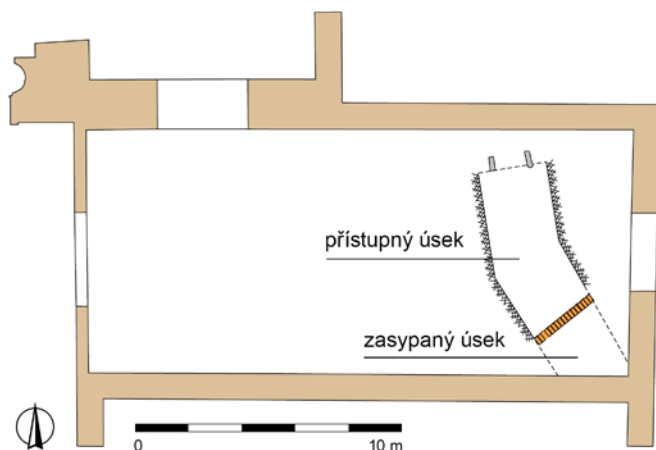
Obr. 93. Zámek Slavkov u Brna. Jižní průjezd do příkopu s vyznačením objevené suterénní prostory. Archaia Brno z. ú.

Fig. 93. Slavkov u Brna Castle. South passage into the moat with the discovered basement areas marked. Archaia Brno z. ú.

Při úpravách dna příkopu bylo učiněno několik archeologických nálezů, které souvisejí s vývojem zámeckého areálu. Hned v jižním průjezdu směřujícím k příkopu byl během výzkumu objeven suterénní prostor (obr. 93). Jeho odkrytá část měla délku přibližně 8,5 m, šířku 2,7 m a světlou výšku až 1,8 m, přičemž původní podlahy prostory nebylo dosaženo. Stavební vývoj tohoto objektu je složitější. Původně byl tvořen patrně minimálně dvěma částmi. Přístupná část severojižní orientace byla vystavěna ze smíšeného zdiva. Místnost snad původně pokračovala dále k severu, nicméně po vybudování průjezdu byla zkrácena a čelo bylo opatřeno patrně větracím otvorem, který tvořily dvě svisle usazené kamenné desky. Na jižní straně se prostor stáčel směrem k jihovýchodu, přičemž tato část byla již v celé výšce zasypaná. V místě zlomu byla patrná změna klenby, která dále byla zcela cihlová. Datace objektu je vzhledem k absenci datovacího materiálu a stavebních detailů obtížná. Nicméně celá konstrukce musela pravděpodobně vzniknout před polovinou 18. století, kdy vznikl dnešní průjezd. Prostor snad představoval součást rozlehlejšího sklepení, které by nutně nemuselo přímo souviset se samotným zámkem, ale s městskou zástavbou stojící podél západní osy náměstí. Do zachované části suterénu byl během rekonstrukce zřízen vstup.

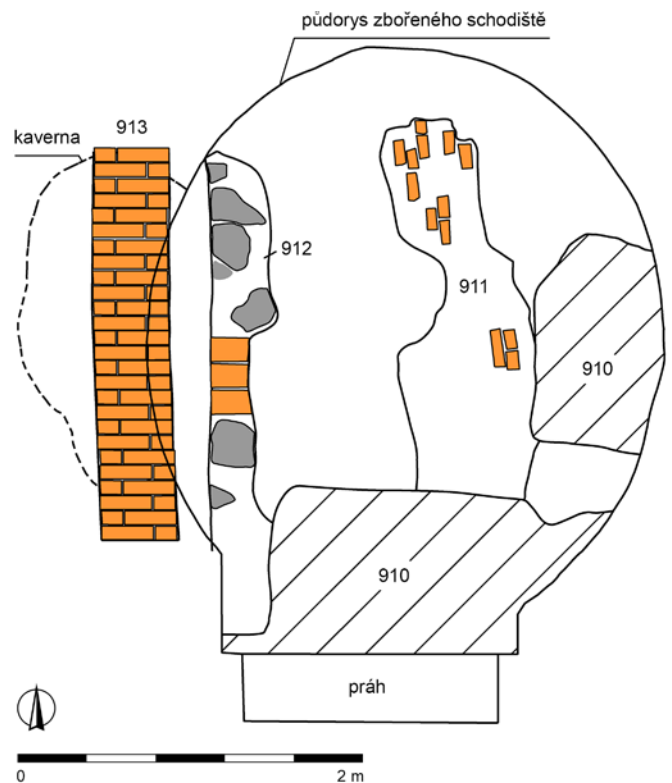
Obr. 94. Zámek Slavkov u Brna. Severní křídlo, místnost bývalého šnekového schodiště, situace po částečném odtěžení podlahy. Archaia Brno z. ú.

Fig. 94. Slavkov u Brna Castle. North wing, former spiral staircase room after partial removal of the floor. Archaia Brno z. ú.

Nejstarší zachycenou konstrukcí byla cihelno-kamenná zeď s.j. 912, vedoucí v ose S–J (obr. 94), která dělila starší půdorys zámku. Z východní strany na ni navazoval patrně suterénní prostor, který je dnes zasypán a původně byl zaklenut cihelnou klenbou s.j. 911. Ta je dochována jen v reliktu a je porušena. Ke zdi s.j. 912 přiléhala další suterénní prostora ze západní strany. Postrádala klenbu a dochované interiérové omítky na západním lici s.j. 912 dokládají, že měla jiné výškové členění než východní místnost. Západní místnost byla buď plochostropá, nebo se mohlo jednat o vstupní šiji či schodiště ústící na povrch. Byla také vyplněna sutí. Celá dispozice byla změněna při výstavbě schodiště s.j. 915 a 916. Nestabilní sutě na západní straně byly překlenuty vynásecím pasem s.j. 913. Jeho jižní pata založena na druhotně použitém kamenickém článku patrně renesančního stáří. Snad se jednalo o část římsy či o náběžník sloupu. Konstrukce s.j. 910 představovala maltovou podlahu nástupu na zříceně schodiště.

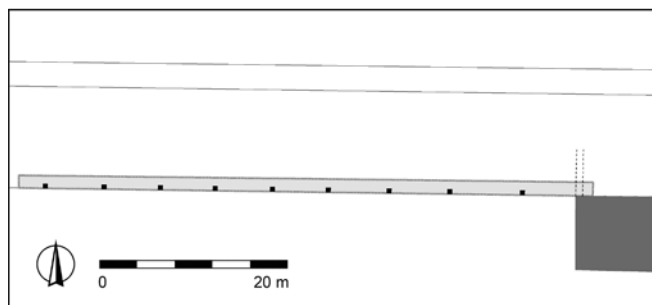
Obr. 95. Slavkov u Brna, ulice U Stadionu. Půdorysný plán zachycující zkoumanou situaci. Šedou linkou je označena ohradní zeď. Dvojicí šedých čar je vyznačena trasa silnice vedoucí podél zdi na severní straně. Šedý polygon znázorňuje samotný výkop. Černé čtverce ukazují rozmístění opěráků zdi. Tmavě šedý obdélník na východě je budova označovaná jako seník, či severní sklep. Čárkovaně je naznačen možný průběh západní zdi objevené budovy, či přístavku. Archaia Brno z. ú.

Fig. 95. Slavkov u Brna, U Stadionu Street. Layout plan showing the examined archaeological context. The enclosure wall is marked with a grey line. Double grey lines mark a road leading along the northern side of the wall. A grey polygon represents the trench. Black squares show the location of wall buttresses. A dark grey rectangle in the east is a building described as a hay barn or north cellar. The possible course of the west wall of the newly discovered building (or annexe) is marked with a dashed line. Archaia Brno z. ú.

V rámci sledování hloubení výkopu podél severní strany zdi se podařilo zachytit tři základní situace (obr. 95). První situací je objev neznámé budovy či přístavku, z něhož se podařilo zachytit západní zeď, přičemž jižní stěna se zbytky poškozené omítky vymezovala severní obvod budovy, která je označována jako seník, či severní sklep. Nově zjištěná budova, či přístavek, je novověkého stáří a lze ji datovat až po vzniku objektu na jihu, případně se může jednat o její další trakt.

A minor excavation conducted due to the repair of the perimeter wall of the castle park in Slavkov u Brna (Vyškov District) was carried out in 2018–2020. This verified the rather complex structure of the castle park perimeter wall, within which Renaissance and Early Baroque stonemason elements were secondarily walled in. A remnant of an unknown building attached to it from the north was also detected (Fig. 95).
