Slavkov u Brna (okr. Vyškov)

Ul. U Stadionu, parc. č. 984.

Novověk. Park. Plošný odkryv. Záchraný výzkum.

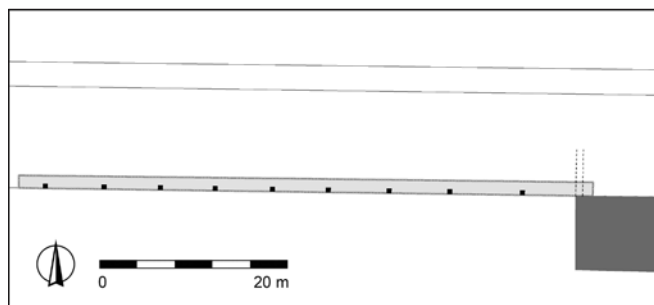
Obr. 95. Slavkov u Brna, ulice U Stadionu. Půdorysný plán zachycující zkoumanou situaci. Šedou linkou je označena ohradní zeď. Dvojicí šedých čar je vyznačena trasa silnice vedoucí podél zdi na severní straně. Šedý polygon znázorňuje samotný výkop. Černé čtverce ukazují rozmístění opěráků zdi. Tmavě šedý obdélník na východě je budova označovaná jako seník, či severní sklep. Čárkovaně je naznačen možný průběh západní zdi objevené budovy, či přístavku. Archaia Brno z. ú.

Fig. 95. Slavkov u Brna, U Stadionu Street. Layout plan showing the examined archaeological context. The enclosure wall is marked with a grey line. Double grey lines mark a road leading along the northern side of the wall. A grey polygon represents the trench. Black squares show the location of wall buttresses. A dark grey rectangle in the east is a building described as a hay barn or north cellar. The possible course of the west wall of the newly discovered building (or annexe) is marked with a dashed line. Archaia Brno z. ú.

V rámci sledování hloubení výkopu podél severní strany zdi se podařilo zachytit tři základní situace (obr. 95). První situací je objev neznámé budovy či přístavku, z něhož se podařilo zachytit západní zeď, přičemž jižní stěna se zbytky poškozené omítky vymezovala severní obvod budovy, která je označována jako seník, či severní sklep. Nově zjištěná budova, či přístavek, je novověkého stáří a lze ji datovat až po vzniku objektu na jihu, případně se může jednat o její další trakt.

A minor excavation conducted due to the repair of the perimeter wall of the castle park in Slavkov u Brna (Vyškov District) was carried out in 2018–2020. This verified the rather complex structure of the castle park perimeter wall, within which Renaissance and Early Baroque stonemason elements were secondarily walled in. A remnant of an unknown building attached to it from the north was also detected (Fig. 95).
