Blansko (k. ú. Dolní Lhota, k. ú. Ráječko, okr. Blansko)
Mlýnský náhon, parc. č. 157/1, 246/1.

Novověk. Náhon. Vizuální/geodetický průzkum. Záchranný výzkum.
Uložení nálezu: Muzeum Blanenska, p. o.

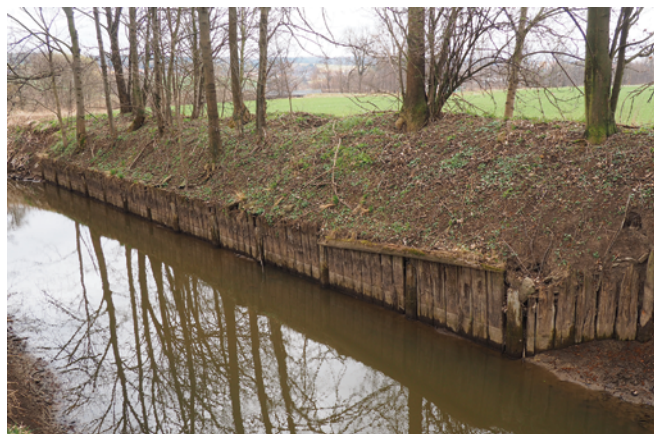
Obr. 1. Dolní Lhota. Štětová stěna vystavěná na zpevnění břehu po protržení hráze v roce 1938. Foto M. Novák.

Fig. 1. Dolní Lhota. A sheet pile wall built to reinforce the river bank after the dam broke in 1938. Photo by M. Novák.

Bývalý mlýnský náhon se dnes odpojuje z pravého břehu řeky Svitavy u jezu mezi obcemi Ráječko a Dolní Lhota, kterou dále prochází. V odvodněném korytu byly zjištěny pozůstatky několika různých dřevěných konstrukcí. Nejblíže jezu, za železniční tratí směrem k Ráječku, byla fotograficky zdokumentována štětová stěna o délce cca 25 m sestávající ze 13 svislých pilotů v rozstupech cca 2 m, mezi nimiž je svisle vetknuto vždy 6–8 fošen (obr. 1). Její výstavba patrně souvisí s povodní z roku 1938, kdy povodňová vlna podemlela a protrhla původní hráz a zaplavila obdělávané pole, které k ní přiléhalo (Šimíček 2015, 71). Tato konstrukce vzhledem k trvajícím částečným zaplavením vodou nebyla kresebně zdokumentována a nebyl odebrán ani vzorek pro dendroanalýzu.

Four different wooden structures from the 17th–20th century relating to the water management use of the mill race in Dolní Lhota (Fig. 1) were documented in the cadastral areas of Dolní Lhota and Ráječko (Blansko District).
