### Brno (k. ú. Město Brno, okr. Brno-město)

#### Ul. Petrov č. p. 7, parc. č. 316, 337/1, 338.

V roce 2023 bylo ukončeno zpracování výsledků záchranného archeologického výzkumu, který byl realizován v souvislosti se stavbou „Stavební úpravy objektu Petrov 270/7, Brno“. Jeho provedení zajistila společnost Archaia Brno z. ú. (akce č. A39/2022; AMČR), terénní část výzkumu se uskutečnila v roce 2022.

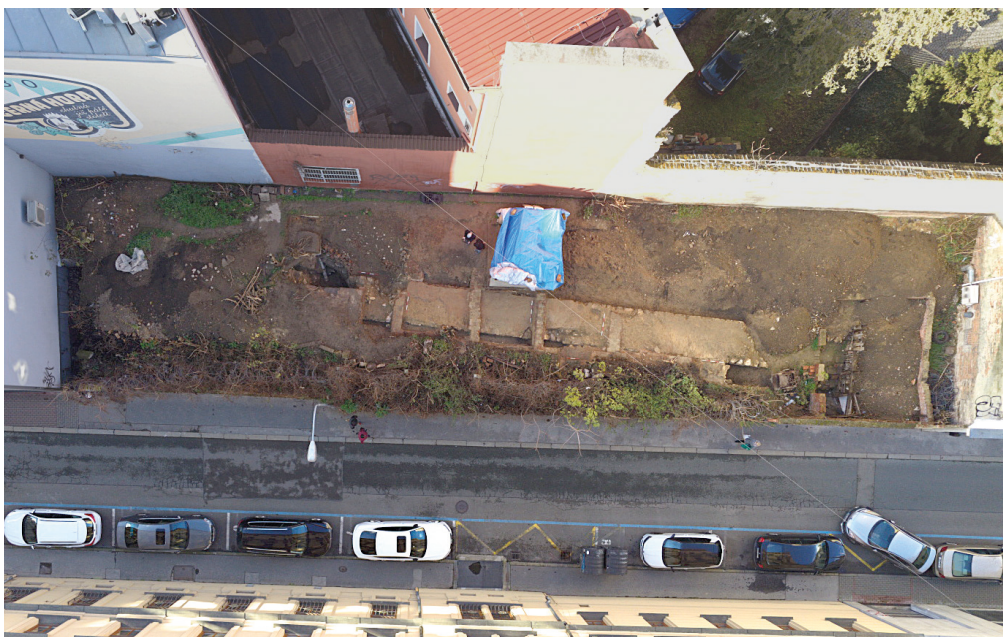
**Obr. 15.** Brno, ulice Novobranská. Letecké foto, na němž je patrný průběh hradební zdi. Foto Archaia Brno z. ú.

**Fig. 15.** Brno, Novobranská Street. Aerial photo showing the course of the defensive wall. Photo by Archaia Brno.

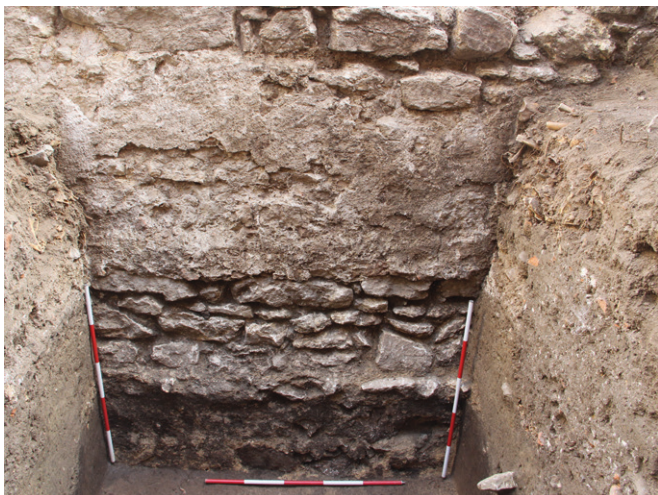
**Obr. 16.** Brno, ulice Novobranská. Vnitřní líc hradby v sondě E. Foto Archaia Brno z. ú.  
**Fig. 16.** Brno, Novobranská Street. Inner face of the defensive wall in Trench E. Photo by Archaia Brno.

fieldwork provided crucial insights into the later archaeological contexts of the area adjacent to the inner face of the defensive wall, facilitating the reconstruction of its historical development (Fig. 16).

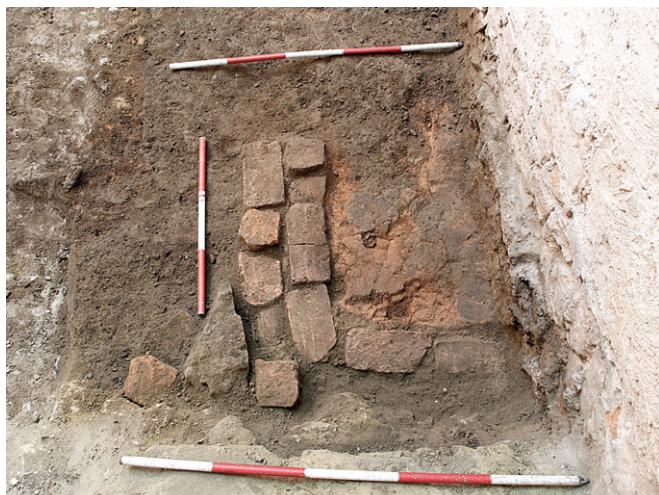
**Obr. 18.** Brno, ulice Petrov. Segment otopného zařízení v úrovni podlahy dřevohliněného domu. Foto Archaia Brno z. ú.

**Fig. 18.** Brno, Petrov Street. Part of a heating device at the floor level of a wood-and-clay house. Photo by Archaia Brno.

Nejstarší středověké situace můžeme datovat na sklonek 12. a počátek 13. století (sídlíštní vrstvy). Následující situace spojujeme se zástavbou, která zde vznikla ve 13. století a tvořila předchůdce stávajícího domu, jehož nejstarší konstrukce náleží ještě do období středověku (obr. 17–19). Nejstarší stavby měly dřevohliněnou konstrukci. Ve stavebním vývoji nezděné zástavby je možné rozlišit tři základní fáze. První dvě podlely požáru, třetí zřejmě zanikla (byla přebudována) účelově.

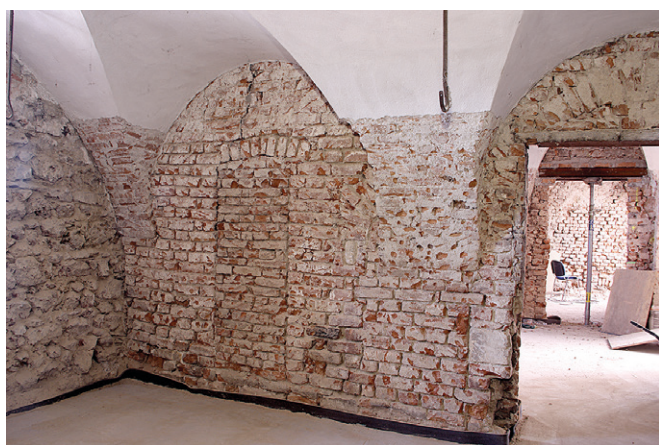
**Obr. 19.** Brno, ulice Petrov. Středověké konstrukce dvorního křídla domu při městské hradbě (vlevo). Foto Archaia Brno z. ú.

**Fig. 19.** Brno, Petrov Street. Medieval structures of the house wing adjacent to the fortification (left). Photo by Archaia Brno.
