Brno (k. ú. Staré Brno, okr. Brno-město)

Žlutý kopec, ul. Tvrdého č. p. 15, parc. č. 325, 326, 328, 330.

Brno (k. ú. Štýřice, okr. Brno-město)

Táborského nábřeží, ul. Ludmily Konečné, Vídeňská, parc. č. 725/1, 701/1, 640/1, 640/2.

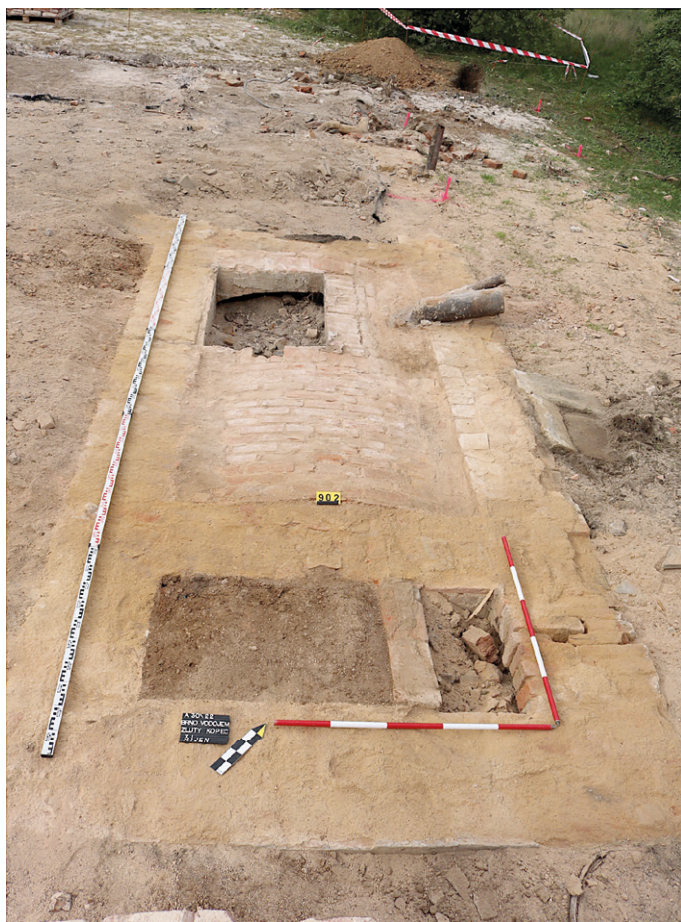
Obr. 35. Brno, Žlutý kopec. Sonda S4 a S6, interiér a exteriér domku hlídače z roku 1873. Autor H. Zbrank.

Fig. 35. Brno, Žlutý kopec. Trench S4 and S6, interior and exterior of the 1873 caretaker's house. Author H. Zbrank.

Při hloubení stavební jámy pro vstup do vodojemu z roku 1874 (sonda S5), z jižní strany, bylo opět zachyceno zajištění vodojemu pomocí jílové vrstvy. V místě bývalého domku hlídače byly vyhloubeny sondy S4 (jihovýchodní roh interiéru domku) a S6 (exteriér východně od domku). V sondě S4 byl dokumentován sklep (i se vstupem) v severní části sondy a v jižní části sondy patrně prostor záchodu, kdy splašky odcházely kanálkem východním směrem do cihelné jímky umístěné východně od domku hlídače (sonda S6). Vlastní sklep v domku i záchod s jímkou byly patrně primární, postavené kolem roku 1873.

During the reconstruction of the historical waterworks building in Brno on Žlutý kopec (Tvrďého Street, Staré Brno cadastral area, Brno-City District), the clay insulation of the 1874 water tanks was once again recorded and documented during the second stage of the excavation (Fig. 35). A cellar with an entrance, along with a lavatory area featuring a cesspit and sewage disposal system leading to an exterior cesspit located further to the east, was partially documented at the site of the former caretaker's house, likely constructed around 1873.
