## Lysice (okr. Blansko)

**Ul. Zámecká č. p. 1, parc. č. 95, 98, 99, 102, 103, 215, 216.**

V letech 2021–2023 byl proveden záchraný archeologický výzkum na národní kulturní památce Státní zámek Lysice při stavební akci „SZ Lysice – obnova zámecké zahrady a zahradnictví – 2. výzva“ (Zbránek 2023). V rámci výzkumu byly dokumentovány veškeré zemní, výkopové práce a odkryté historické konstrukce (obr. 68).

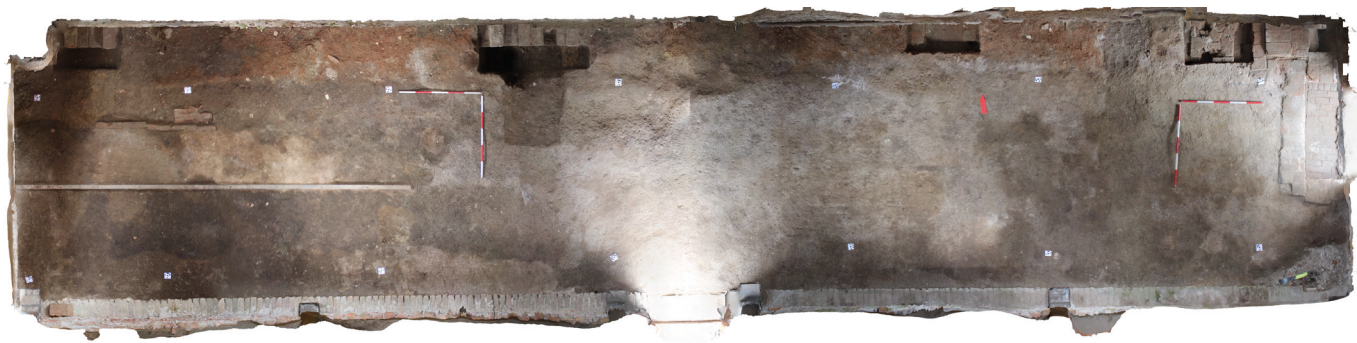
**Obr. 69.** Lysice. Fotogram začištěného interiéru zámecké fíkovny. Autor H. Zbranek.

**Fig. 69.** Lysice. Photo of the interior of the fig house. Author H. Zbranek.

Záchranému archeologickému výzkumu se podařilo zachytit a dokumentovat množství zajímavých archeologických situací se vztahem ke stavebnímu vývoji zámeckého areálu. Mezi nejdůležitější nálezy patří doložení původního cihelného okapového chodníku za fíkovnou, který dále ústí do cihelného odvodňovacího kanálku se spádem na západ. Výzkum dále odkryl starší fáze zdiva, včetně opěráků, datované patrně před výstavbu vlastní fíkovny a především změny v interiéru fíkovny. Záchraným archeologickým výzkumem se podařilo doložit vnitřní dispozici fíkovny (podlahy, šterkové úpravy, záhony) a také stavební vývoj topeniště fíkovny, kdy starší topeniště bylo umístěno v interiéru a do mladšího se již přikládalo z exteriéru (obr. 69). Při severní straně oranžerie výzkum doložil původní anglický dvorek, který zanikl nejpozději při výstavbě dnešního skleníku ve 40. letech 19. století.

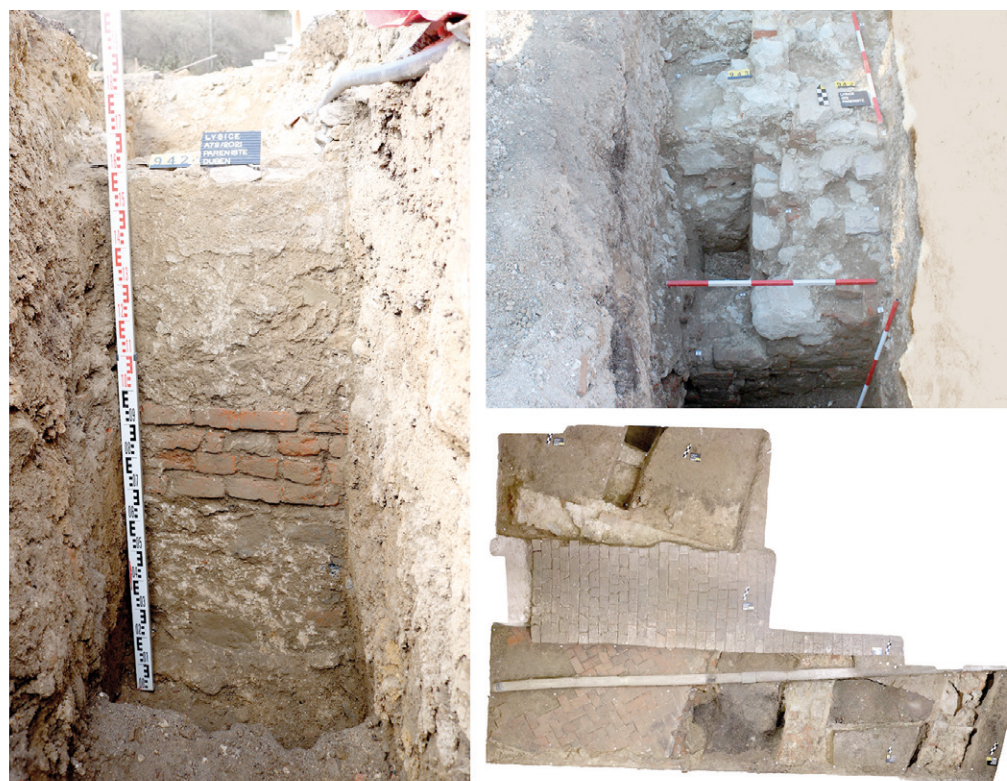
**Obr. 70.** Lysice. Zdiva a podlahy zachycené v prostoru zámeckého skleníků a pařeníště. Doklady starší zástavby v zámecké zahradě. Foto H. Zbranek.

**Fig. 70.** Lysice. Walls and floors excavated in the area of the chateau's greenhouses and cold frame. Documentation of the former buildings that once stood in the garden. Photo by H. Zbranek.

Jedním z nejvýznamnějších zjištění byl nález dvou staveb ve sklepích oranžerie a v severní části pařeniště (jižně od skleníků). Starší stavba o velikosti minimálně 30 × 9 m byla zachycena i se středovou příčkou, maltovým lůžkem po cihelné podlaze a patrně i dlážděním exteriéru. Mladší menší stavba o velikosti minimálně 30 × 4,5 m byla zachycena včetně části cihelné podlahy a interiérových příček a dusané podlahy v jihovýchodní části. Mladší stavba částečně využila i starší zdivo. Historicky lze mladší stavbu ztotožnit s vyobrazením na plánu z roku 1835 (Waschitzek 1835). Starší stavbu lze s rezervou přiřadit k vyobrazení na historickém plánu F. F. von Nicolaie z počátku 18. století, kde je popsána jako pivovar (Lissitz). Tento pivovar následně zanikl a je možné, že došlo k přebudování prostoru k potřebám zámku. Případně se může jednat i o starší, dosud neznámou stavbu (obr. 70).

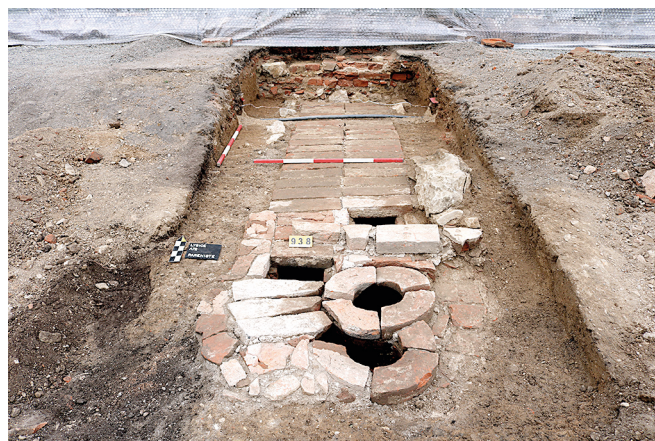
**Obr. 71.** Lysice. Topné kanálky starších zámeckých skleníků v prostoru jižně od dnešních skleníků. Foto H. Zbranek.

**Fig. 71.** Lysice. Heating channels of the former greenhouses, located south of the current ones. Photo by H. Zbranek.

Neočekávaným nálezem byl topný dvojkanálek (orientovaný S–J) jižně od západního skleníku, kdy topeniště bylo zničeno již při výstavbě skleníku. Tento unikátní topný dvojkanálek, s průdchy vyzděnými z cihelných tvarovek, mohl patřit k lehčí (demontovatelné?) stavbě určené k přechovávání rostlin během zimy. Stavba představuje doklad vývoje areálu zámecké zahrady. Zanikla nejpozději při výstavbě skleníků (obr. 71). Dalšími zajímavými nálezy v prostoru pařeniště byly cihelné kanálky pro odvod dešťové vody, kdy byly zachyceny patrně dvě trasy – starší západní a mladší delší východní. Mladší vznikla až při výstavbě skleníků s potřebou odvodu vody z jejich střech.

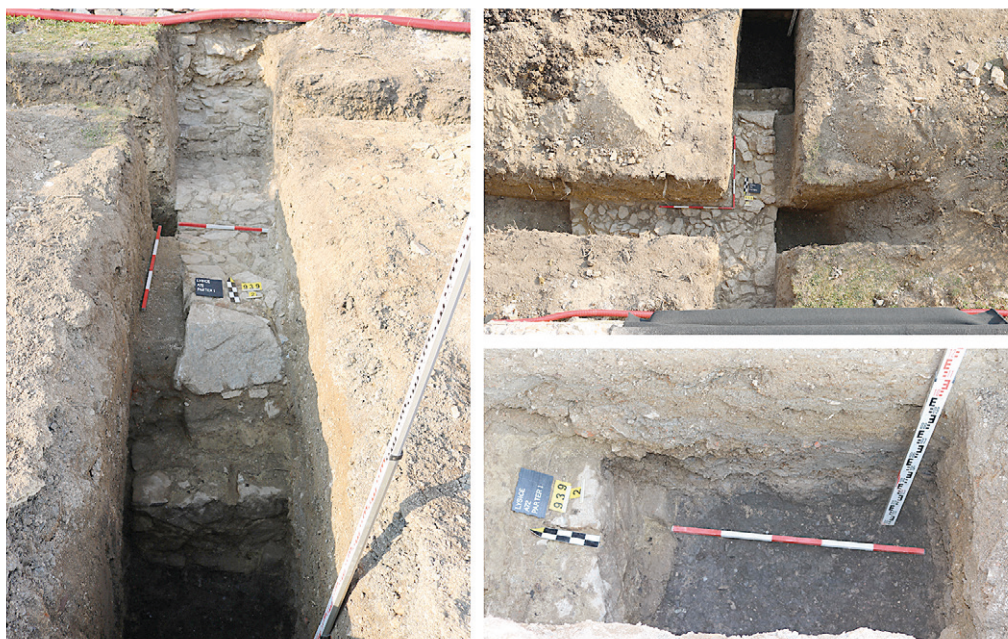
**Obr. 72.** Lysice. Základ opěrného pilíře zachycený na 1. parteru zámecké zahrady. Foto H. Zbranek.

**Fig. 72.** Lysice. Base of the supporting pillar uncovered in the first parterre of the garden. Photo by H. Zbranek.

viditelnou například ještě na vedutě z roku 1779 – s dřevěným ochozem, s okny v čelní jižní stěně a dochovanými opěrnými pilíři. Dochovány jsou na 2. parteru spodní části oken (parapet?) a omítky vnitřních obvodových stěn do hloubky minimálně 0,6 m. Následně byla okna v jižní stěně zazděna a vznikla zde nejspíše hrázděná nadstavba viditelná na vedutě z roku 1819 (Lysice 1819). Součástí toho jsou patrně i nové niky ve východním zdivu. Při budování nové kolonády ve 40.–50. letech 19. století došlo k ubourání obvodových zdí, opěrných pilířů a zazdění nik. Byly také vystavěny patky pro sloupky kolonády (na starších zdech) a vzniklo šterkování pod kolonádou a na nádvoří kolonády. Tyto výsledky záchranného výzkumu budou muset být před předložením odborné veřejnosti ještě porovnány s výsledky operativního průzkumu a předchozích stavebně-historických průzkumů a rešerší.
