## Moravský Krumlov (okr. Znojmo)

**Moravskokrumlovská obora; „Kulatý palouk“, „Velké pole“, parc. č. 3956, 3935, 3931, 3927, 3917, 3948/1; 3929, 3920, 3928, 3919, 3917, 3922.**

Středověk, novověk. Vodní dílo, vodní nádrž. Průzkum detektorem kovu. Záchranný výzkum. Uložení nálezu: Jihoarmavské muzeum ve Znojme, p. o.

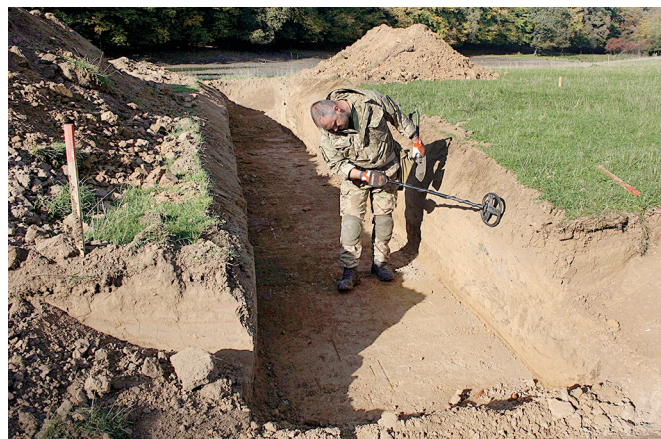
**Obr. 74.** Moravský Krumlov. Detektorový průzkum u vodní nádrže Velké pole. Foto A. Nejedlá.

**Fig. 74.** Moravský Krumlov. Metal detector survey at the Velké pole reservoir. Photo by A. Nejedlá.

In 2022, a metal detector survey was carried out in connection with the revitalization of water reservoirs in the Moravský Krumlov game reserve (Moravský Krumlov cadastral area, Znojmo District), specifically around the Kulatý palouk and Velké pole reservoirs (Fig. 74). While the survey at the Kulatý palouk reservoir did not reveal any archaeological contexts, the Velké pole location yielded valuable finds from the medieval and modern periods, the most notable being the discovery of a silver Prague groschen from the 14th century.
