Olomouc (k. ú. Olomouc-město, okr. Olomouc)

Ul. Denisova, Kačení, parc. č. 39, 455, 456, 459.

Záchraný archeologický výzkum předcházející výstavbě nové budovy Středoevropského fóra Olomouc (dále jen SEFO) Muzea umění Olomouc, byl zahájen 15. března 2023 a přerušen z klimatických důvodů 30. listopadu 2023.

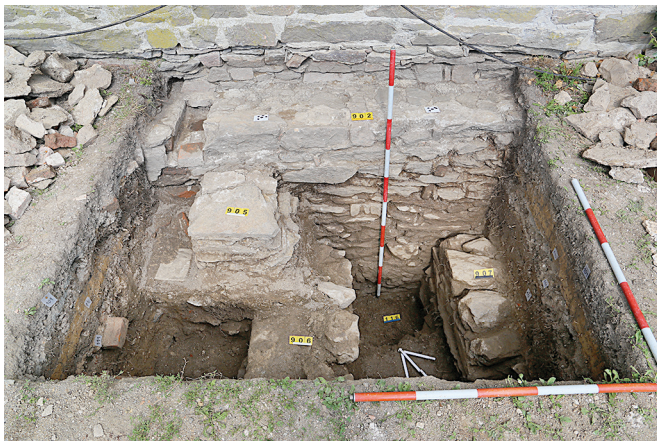
Obr. 75. Nedvědice. Státní hrad Pernštejn, sonda S2/2023. Zdiva odkrytá v rámci sondy: k hradbě (s. j. 902) přiložená patka (s. j. 905), níže pak zdiva s. j. 906 a 907. Foto Archaia Brno z. ú.

Fig. 75. Nedvědice. Pernštejn Castle, test pit S2/2023. Walls uncovered in the test pit: a foundation (s. u. 905) attached to the wall (s. u. 902), with lower walls s. u. 906 and 907. Photo by Archaia Brno.

kdy se zachovaly opět pouze přibližně dva poslední řádky. Opět můžeme uvažovat, že zdivo souvisí s nějakou hospodářskou budovou v rámci předhradí. Obě konstrukce patrně zanikly někdy v raném novověku a dobu jejich vzniku či jejich rozsah a účel nelze z drobné sondy dovodit. Zajímavý je ovšem jejich vztah k hradbě s. j. 902, kde se zdá, jako by byla touto zdí porušena. Nicméně zda tomu tak opravdu bylo, nelze z drobné sondy rozhodnout. Právě pro nález četných zděných konstrukcí muselo být od dalšího výzkumu v sondě S2 upuštěno.

In 2013, two archaeological test pits (Fig. 75) were excavated in the first bailey of Pernštejn Castle (Nedvědice cadastral area, Brno-Country District). These test pits revealed a section of the castle wall that was constructed as early as the mid-16th century. They also uncovered previously unknown early modern, or perhaps even medieval, buildings.

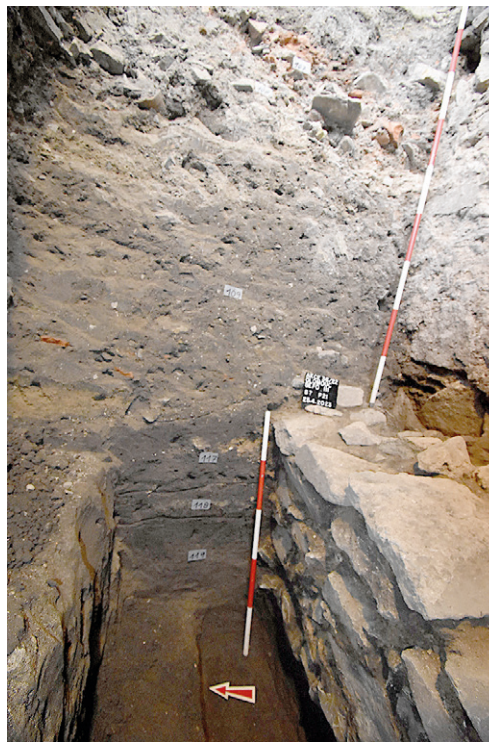
Obr. 77. Olomouc, ulice Denisova a Kačení. Dvě stavební fáze městské hradby. Foto R. Zatloukal.

Fig. 77. Olomouc, Denisova and Kačení streets. Two construction phases of the city wall. Photo by R. Zatloukal.

byla založena zpravidla do hliněné výplně starších objektů. V sondách S 7/23 a S 8/23 se podařilo objevit dvě stavební fáze městské hradby (obr. 77). Starší fázi můžeme zařadit do přemyslovského období (13. století) a mladší fázi do období lucemburského (14. století). Ve starším období se hradba, stavěná na svažitém terénu a jen mělce zahlabená, vyklonila na vnější stranu a s velkou pravděpodobností došlo k jejímu zřícení. Starší zdivo zůstalo zachováno přibližně do výšky jednoho metru a na takto vykloněném zdivu byla založena mladší hradební zeď. Obě fáze se mimo jiné vyznačují použitím odlišné malty.

(Central European Forum Olomouc, SEFO). Four pits (S 5/23, 7–9/23) were positioned on the inner side of the main city wall, where a foundation joint was uncovered. In two of these pits, two construction phases of the fortification wall from the 13th and 14th centuries were identified (Fig. 77). Another pit, S 6/23, was excavated on the inner side of the 14th-century Zwinger wall, revealing a well-preserved embrasure, though the base of the Zwinger wall itself was not found.

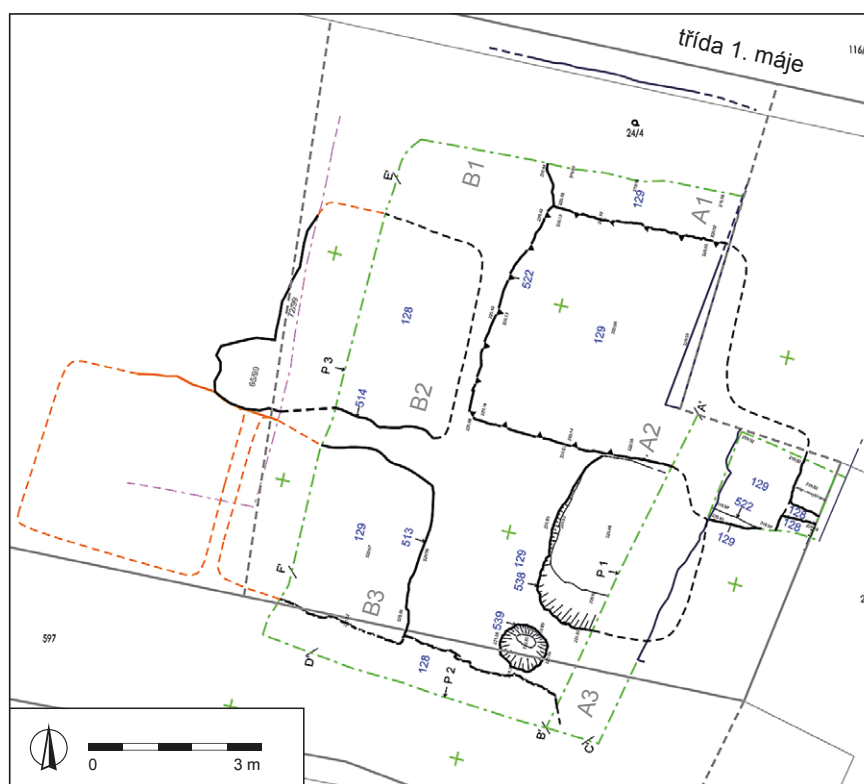
Obr. 78. Olomouc, ulice Wurmova. Půdorys objektů k. 513, 514 a 522. Autor J. Grégr.

Fig. 78. Olomouc, Wurmova Street. Floor plan of buildings 513, 514 and 522. Author J. Grégr.
