Velké Losiny (okr. Šumperk)

Ul. Zámecká; zámek Velké Losiny, parc. č. 1.

Pozdní středověk, novověk, industriální období. Tvrz/hrádek, zámek/zámeček/vila. Skupina/sít' sond. Záchraný výzkum. Uložení nálezu: Národní památkový ústav, územní odborné pracoviště v Olomouci.

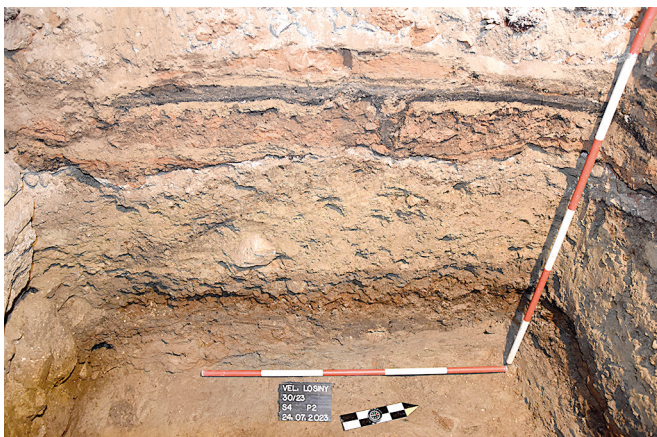
Obr. 92. Velké Losiny. Tzv. vysoký zámek, profil sondy S4/23. Foto J. Novák.

Fig. 92. Velké Losiny. Chateau, profile of Trench S4/23. Photo by J. Novák.

Do jihovýchodního rohu pekárně byla situována sonda S4/23. Povrch místnosti tvořila pouze hlíněná podlaha, proto bylo možné realizovat exkavaci čtverce o délce strany 150 cm. Úrovně podloží bylo dosaženo přibližně v hloubce 120 cm od současného povrchu. Prvních 20 cm tvořila vrstva suti. Následovalo několik úrovní hlíněných a dřevěných podlah o mocnosti přibližně 35 cm. Pod nimi se nacházely vrstvy drodivé světlé písčité hlíny, které obsahovaly větší množství kamenů, cihel a strusek. Mohlo by se jednat o deponovaný materiál získaný během přestavby tvrze v rámci první (60. léta 16. století) nebo některých dalších renesančních etap (80. léta 16. století) zámku (Vítek 2018, 58–63). Pod těmito „destrukcemi“ se objevilo několik tmavých vrstev bohatých na nálezy hutnické nebo kovářské

strusky, které dosedaly rovnou na podloží (obr. 92). Materiál získaný z úrovní podlah spadal do širokého rozpětí novověku. Sporadické zlomky keramiky z vrstev obsahujících strusku lze datovat do závěru 15. století či na přelom 15. a 16. století.

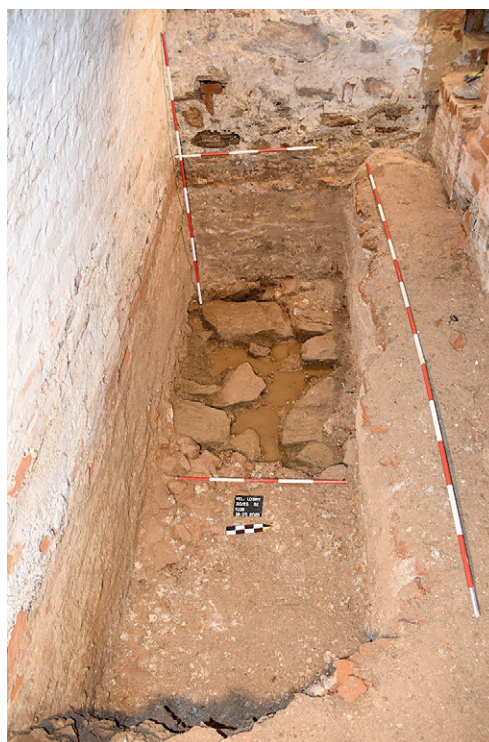
Obr. 93. Velké Losiny. Tzv. vysoký zámek, sonda S2/23. Foto J. Novák.

Fig. 93. Velké Losiny. Chateau, Trench S2/23. Photo by J. Novák.

Ve východní části zámku, která vznikla na místě starší tvrze (Plaček 2001, 676–677; Vítek 2018), jsme realizovali sondu S2/23, která navazovala na starší nezasypaný výkop. Sonda dlouhá 3 m a široká 1,2 m byla vyplněna převážně novověkou stavební sutí. Kdy k zavezení tohoto prostoru došlo, se dosud nepodařilo objasnit. V hloubce 1 m pod povrchem současného terénu se objevila cihlová podlaha přelitá maltou. Dochovala se pouze ve východní části sondy, v západní části byla z velké části odstraněna, původně se však musela nacházet v celé ploše. Podlaha spočívala na velkých kamenech, které zasahovaly pod okolní zdi. Mezi kameny vzlínalo navzdory suchému počasí velké množství spodní vody. Materiál ze stavebních sutí lze průřezově datovat do 16. až 20. století (obr. 93).

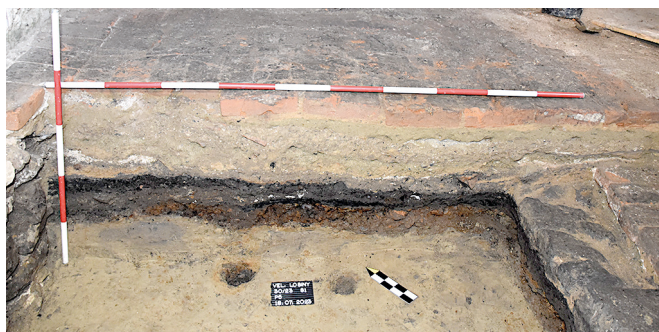
Obr. 94. Velké Losiny. Tzv. vysoký zámek, profil sondy S1/23. Foto J. Novák.

Fig. 94. Velké Losiny. Chateau, profile of Trench S1/23. Photo by J. Novák.

Sondy S1/23 a S5/23 byly položeny v protilehlých rozích tzv. sušárny. V sondě S1 byly pod úrovní renesanční podlahy dokumentovány pozůstatky starších, rovněž renesančních podlah z cihel a kamenů. V hloubce asi 30 cm od současného povrchu se v celé ploše vyskytovaly tmavé vrstvy s vysokým obsahem hutnické nebo kovářské strusky. Ve svrchní tmavé vrstvě se nacházela ulehlá jílovitá vrstva o mocnosti místy až 20 cm a pod ní již nasedalo jílovito-písčité podloží (obr. 94). Vrstvy strusky bylo možné datovat na základě drobných zlomků keramiky do závěru 15. století či přelomu 15. a 16. století. Předcházet musejí době výstavby severní části vysokého zámku a zřejmě také tvrze. Spodní vrstvy podlah lze pravděpodobně spojit s první renesanční etapou, další úrovně s následujícími renesančními etapami (Vítek 2018, 58–63). Situace v protilehlé sondě S5/23 byla mnohem jednodušší. Pod renesanční dlažbou (současná úroveň terénu) se nacházela vrstva suti o mocnosti 40–50 cm

s nálezů novověké keramiky. Pod ní se také zde projevila tmavá vrstva s vysokým obsahem hutnické nebo kovářské strusky o síle 20–30 cm. Dále již pokračovalo jílovito-písčité podloží.
