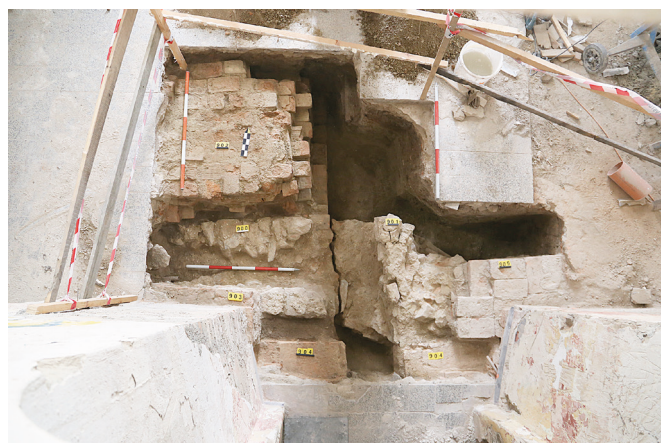
**Obr. 23.** Hrušovany nad Jevišovkou. Zkoumaný výkop, pohled od jihu. Foto Archaia Brno, z. ú.

**Fig. 23.** Hrušovany nad Jevišovkou. Investigated area, view from the south. Photo by Archaia Brno.

A small excavation in the Hrušovany nad Jevišovkou Chateau (Znojmo District) revealed historic masonry structures. Some are associated with the present chateau, while part of the walls is probably of medieval origin and belongs to an otherwise unknown building (Fig. 23).
