*Přehled výzkumů  
1957*

### Výzkum v Podivíně a okolí.

V měsících září a říjnu minulého roku byl uskutečněn archeologický průzkum vnějšího základového zdiva kostela v Podivíně, o. Břeclav. Dále byl proveden výzkum návrší v poloze "Glížova štěpnice" v inundaci vyschlého ramene řeky Dyje, jižně od města.

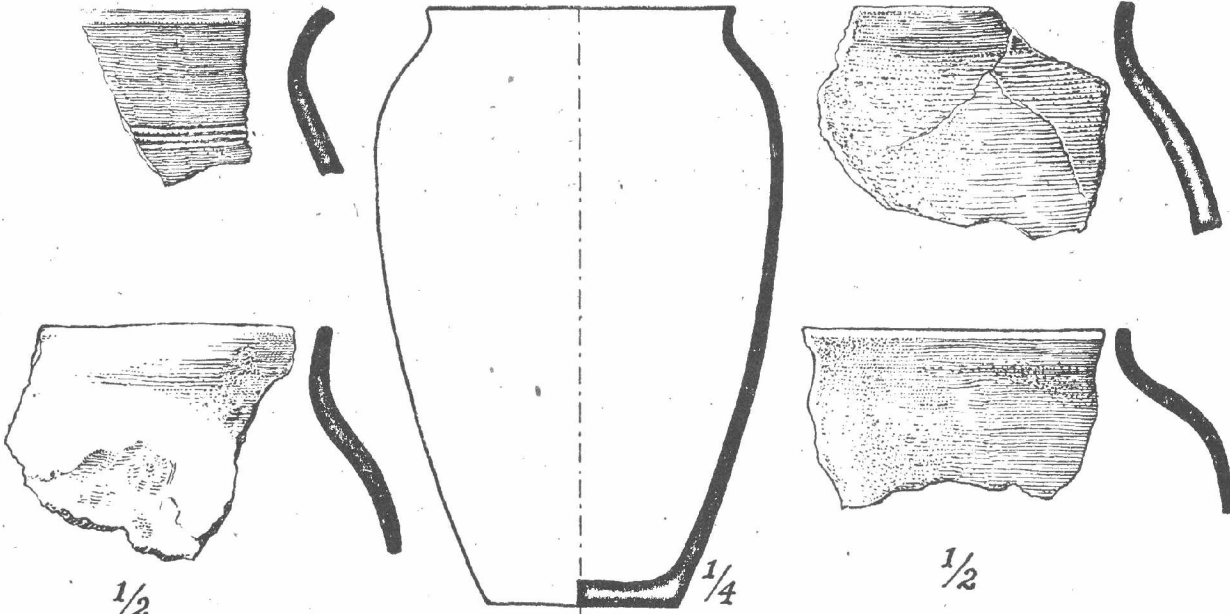
*Podivín „Glížova zahrada“*

*Keramika pražského typu ze středních objektů*

Sondou v inundaci jižně od města jsme zjistili nové sídliště s keramikou pražského typu, jehož výzkum, vzhledem k podobným lokalitám u blízkých Přítluk a Nejdka by byl potřebný.

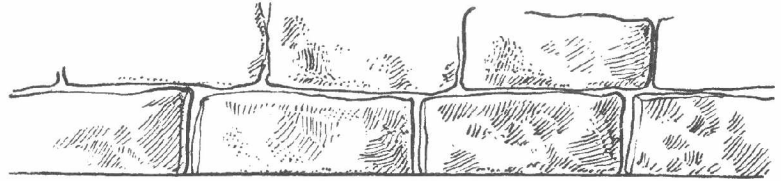
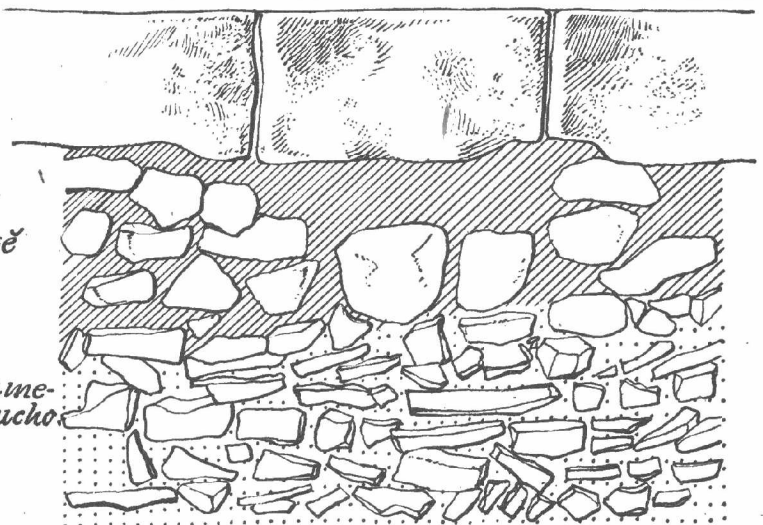
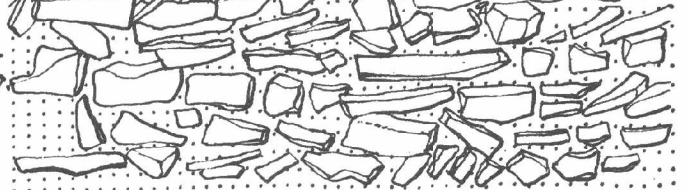
*Podivín - Výzkum základů kostela - 1:20*

*Kvádry zdiva z 1/2 13. století*

*Základy kostela z kamenů na maltě*

*Zdivo z plochých kamenů, kladených na sucho*

*Slinité podloží*

První část výzkumu, zaměřená na prozkoumání základového zdiva kostela v Podivíně, přinesla tyto poznatky : Sonda 1 byla vedena kolmo k severovýchodní stěně kostela, v těsné blízkosti portálu z poloviny 13. století, který byl odkryt při stavebních úpravách v r. 1927. Kamenné kvádry původního zdiva spočívají v hloubce 40 cm pod zemí na základovém zdivu, stavěném z neopracovaných pískovcových kamenů, spojovaných maltou. 90 cm pod úroveň nynějšího terénu jsme odkryli ploché opukové kameny, klínovitě seřazené a naskládané na sebe v šesti řadách. Toto zdivo je kladeno do hloubky 65 cm na sucho, spáry jsou vyplněny černou hlinou. Poslední vrstva kamenů leží na slinitém podloží v hloubce 155 cm a je vytlačena pod tlakem horního zdiva o 30 až 35cm.

Sonda u jihovýchodní strany kostela ukázala zcela odlišnou situaci ve způsobu výstavby základů. Při stavbě zde nebylo použito velkých kamenných kvádrů jako u protější stěny z poloviny 13.století. Kostelní zdivo tvoří zhruba opracované pískovcové kameny, zasahující 45 cm do hloubky od nynějšího povrchu. Následuje 35 cm mocná vrstva drobnějších lomových kamenů, kladených na sucho na slinité podloží.

Další sonda byla vedena k severovýchodní stěně presbytáře. Jí jsme zachytili základy zbouraného čtyřbokého pilíře, navazujícího jednou stranou na stěnu kostela. Základové zdivo stěny i pilíře tvořily velké kamenné kvádry, zasahující do hloubky 125cm. Pod nimi bylo slinité podloží.

Poslední sonda, vedená kolmo k severovýchodní stěně věže ukázala, že její základové zdivo tvoří nepravidelně opracované pískovcové kameny spojované maltou. Podle odlišnosti zdiva a polohy lze soudit, že věž byla přistavěna k lodi z poloviny 13.století až později.
