PŘEHLED VÝZKUMŮ 1970

KELTSKÉ OPPIDUM HOSTÝN (OBEC CHVALČOV)

(Tab. 26–28)

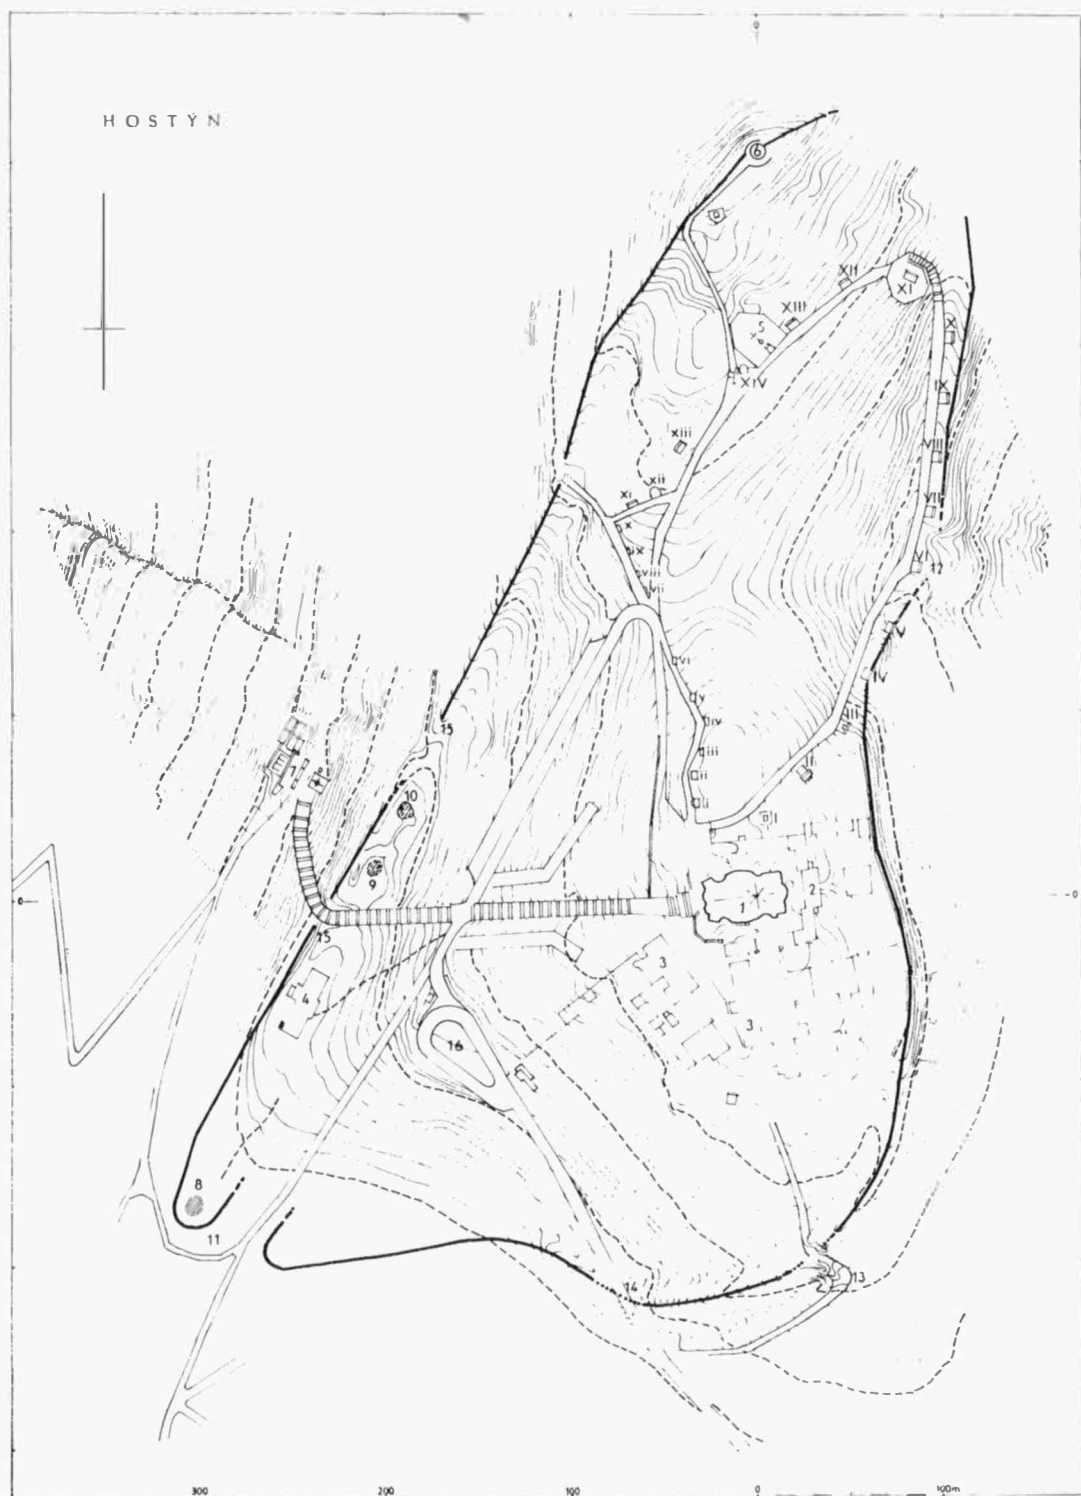
Tab. 26

Hostýn (obec Chvalčov, okr. Kroměříž). Keltické oppidum Akropolis: 1 poutní chrám; 2 bývalý klášter; 3 sociální ústav (dříve poutní dům); 4 „Ověčárna“ (nyní hostinec); Amphiteatr; 5 hřbitov; i-xiii stará křížová cesta; 1-XIV nová křížová cesta; 6 rozhledna; 7 vodní pramen (kaple „Sv. voda“); 9, 10 přibližná poloha dříve zrušených vodních nádrží; brány: 11 Slavkovská brána; 2 Železná brána; nové průlomy valem: 13 k Rusavě; 14 silnice z r. 1932; 15 ke Svaté vodě; 16 parkoviště. — Keltisches Oppidum Akropolis: 1 Wallfahrtskirche; 2 ehemaliges Kloster; 3 Sozialanstalt (früher Pilgerhaus); 4 Schäferei (derzeit Gaststätte); Amphitheater; 5 Friedhof; i-xiii alter Kreuzweg; 1-XIV neuer Kreuzweg; 6 Aussichtsturm; 7 Wasserquelle (Kapelle „Heiliges Wasser“); 9, 10 ungefähre Lage früher liquidierten Wasserbehälter; Tore: 11 Slavkover Tor; 12 „Eisentor“; neuzeitliche Walldurchbrüche: 13 zu Rusava; 14 Strasse aus dem Jahre 1932; 15 zum „Heiligen Wasser“; 16 Parkplatz.

teátru". Celá plocha hradiště vymezená valy má zhruba trojúhelníkovitě ledvinovitý tvar o rozloze cca 19,72 ha a je obehnaná valem v délce 1857 m (starší měření). Podélná osa ve vzdušné linii podle nových měření je cca 700 m a směřuje od JJZ k SSV, maximální šíře cca 310 m.

Z bran, umožňujících vstup do hradiště, organicky a bezvýhradně souvisí s fortifikačním systémem pouze tzv. „Slavkovská brána“, v jeho jihozápadním nároží. Lze ji označit jako doklad nejmohutnější brány klešovitého typu na Moravě vůbec (srv. k tomu W. Dehn, 1961). Mírné návrší před jejím západním křídlem nasvědčuje na zesílení obranného systému věží nebo podobnou stavbou; její datování je třeba objasnit výzkumem. Druhá, tzv. „Železná brána“, umožňuje průchod výhodným valovým tělesem do tzv. „amfiteátru“. Přesto, že nese stopy pozdějších úprav, je možné uvažovat o jejím pravěkém původu; důkaz musí ovšem podat terénní odkry. Všechny ostatní průlomy valem byly prokopány mezi lety 1568–1932 a souvisejí s funkcí poutního chrámu.

Blíží podrobnosti o rozložení dochovaných nálezů v terénu mimo známý depot kos pod mlýnským žernovem (xiv zastavení staré křížové cesty – viz plán) jsou velmi nejisté. Značná část vnitřní plochy hradiště je zastavbami a komunikacemi nenápadně zničena; další úpravy zastaralého zařízení budou nezbytné nutně. S přihlédnutím ke všem těmto aspektům byly provedeny v letošním roce zjišťovací sondáže menšího rozsahu, jejichž úkolem bylo zjištění intenzity osídlení jednotlivých částí hradiště a kvantitativní zastoupení jednotlivých kultur. Na základě těchto zjištění bude rozvržen plán výzkumu pro další sezóny.

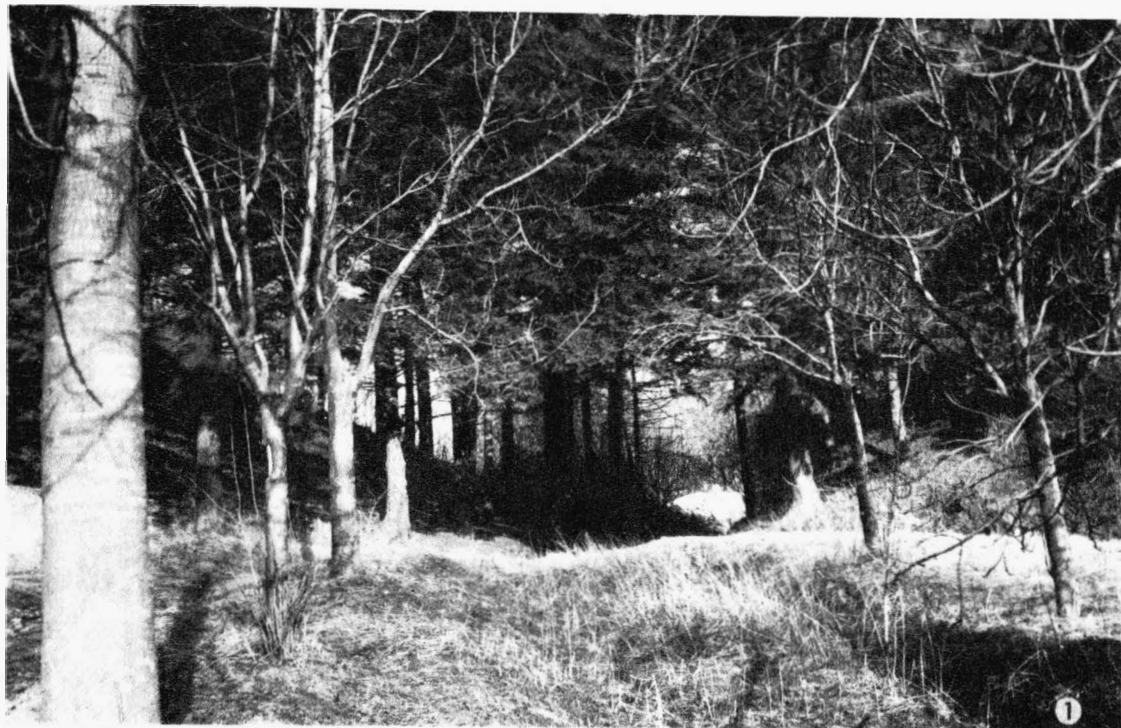
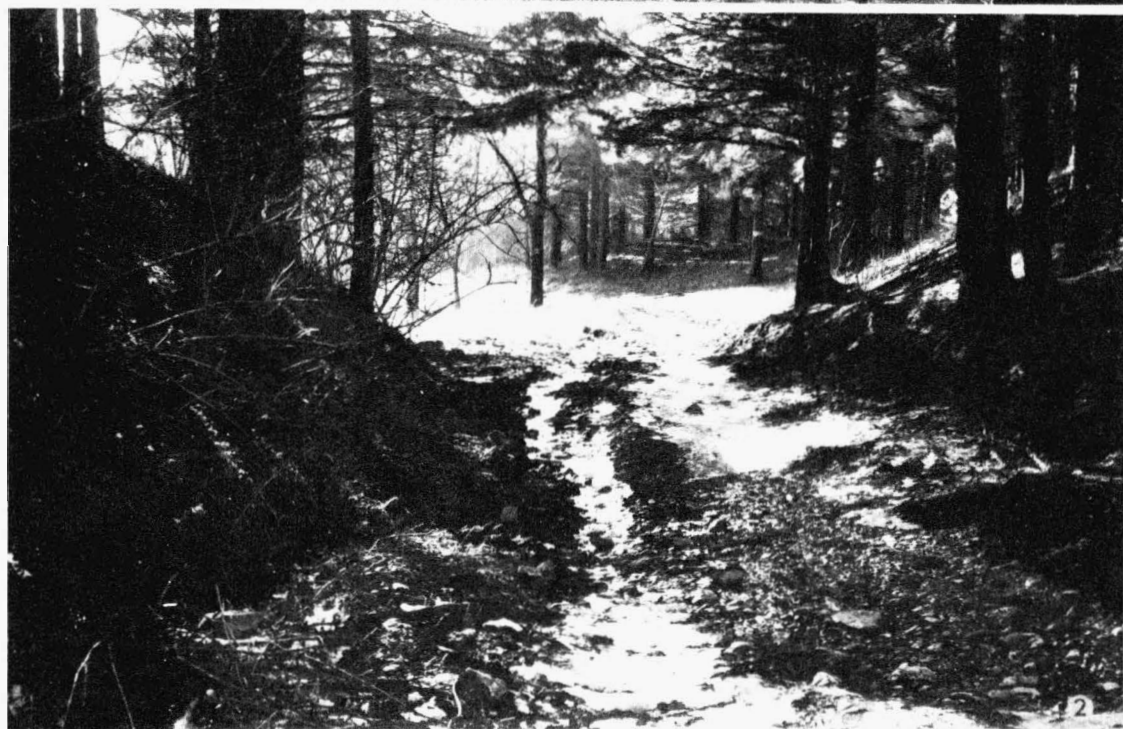
Tab. 27

Hostýn (obec Chvalčov, okr. Kroměříž). Slavkovská brána. 1 pohled z vnější strany (směrem od Slavkova); 2 pohled z arcálu hradiště (směrem ke Slavkovu). Situace z r. 1971. — Slavkov Tor 1 Blick von der Aussenseite der Befestigung; 2 Blick von der Innenseite der Befestigung. Situation im Jahre 1971.

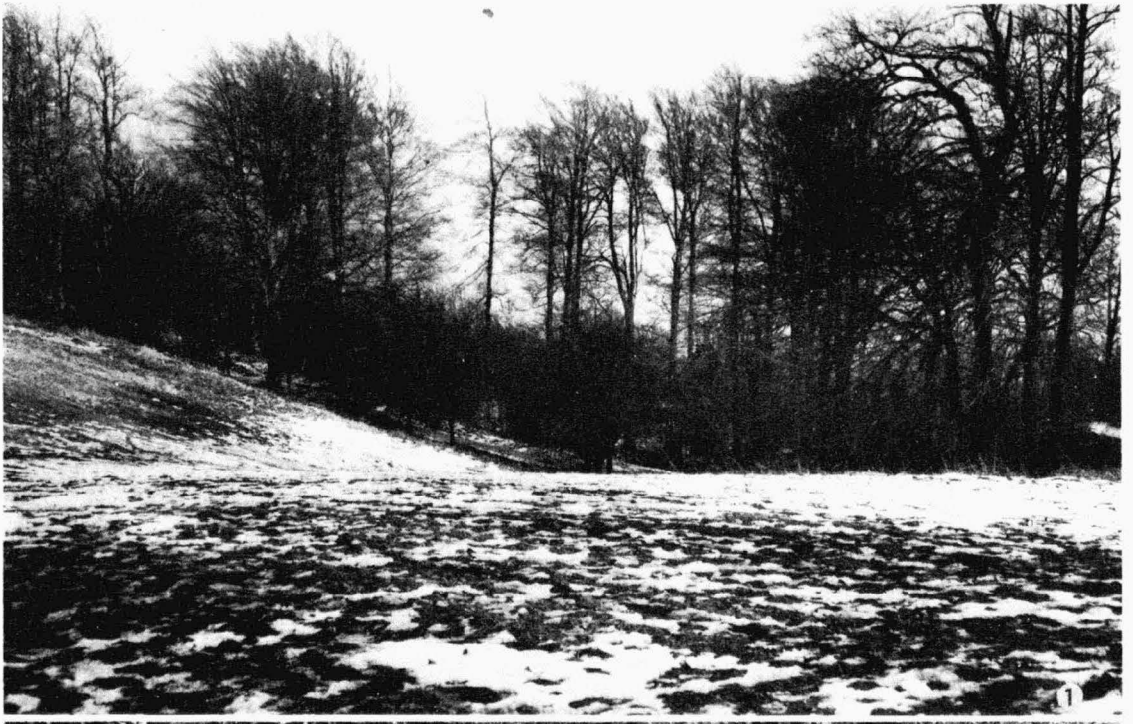
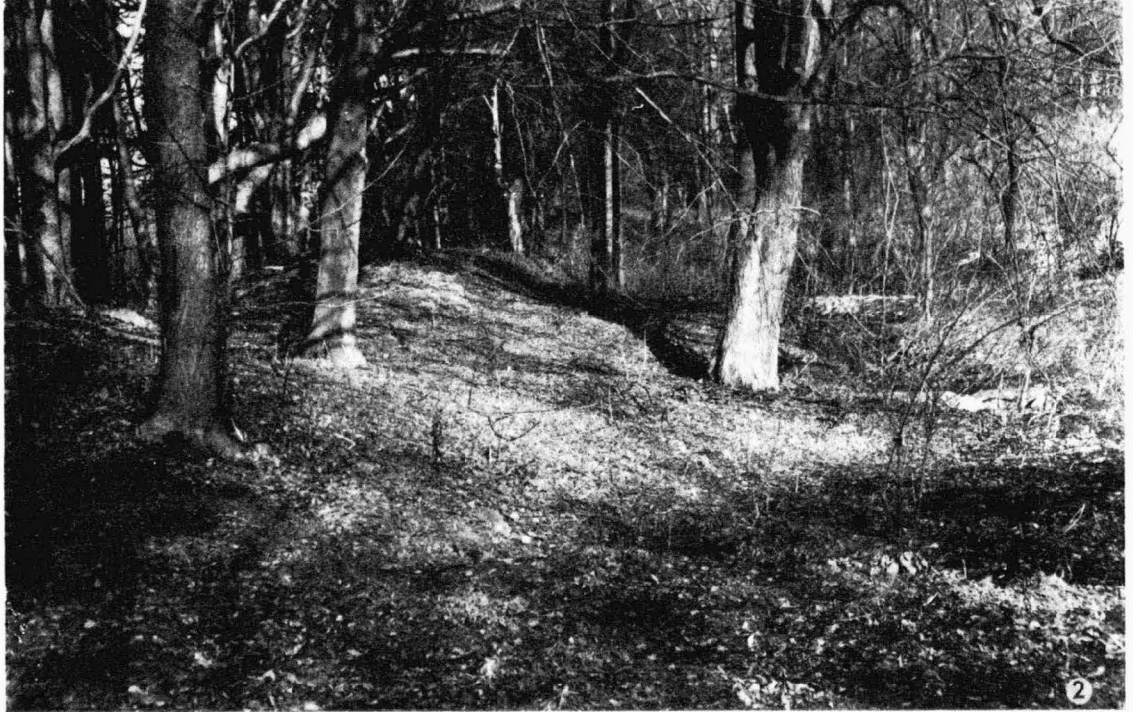
Tab. 28

Hostýn (obec Chvalčov, okr. Kroměříž). 1 „Amfiteátr“, pohled z akropole a u iv zastavení křížové cesty směrem k severu; 2 val, pohled severně od průlomu ke „Svaté vodě“ (schodiště, č. 15 na plánu). Situace z r. 1971. – 1 „Amphitheater“, Blick von der Akropolis bei iv. Kreuzwegstation zum Norden; 2 Wallkörper nördlich vom Walldurchbruch zum „Heiligen Wasser“ (Treppenaufgang, Nr. 15 des Plans) Situation im Jahre 1971.

Mocnost valového tělesa je úměrná sráznosti svahů. Ze strany jihozápadní, v okolí Slavkovské brány a na východ od ní, dosahuje výše 8–9 m a zhruba dvojnásobně šíře; v dalších směrech spolu se stoupající strmostí svahů se jeho výška úměrně snižuje. V severovýchodní části, kde je svah téměř nedostupný, je val místy nejzjistitelný vůbec. Na základě nákresu a poznámek, pořízených při stavbách na hradišti, známe pouze rámcově jednotlivé fáze budování opevnění. Základní těleso valu je zbudováno z hlíny, kamenů apod. materiálu a náleží nepochybně slezsko-platěnické fázi osídlení hradiště. Další menší zvýšení spolu se známkami určité změny fortifikačního systému je provedeno obdobnou technikou a náleží období laténskému. Obě tyto dosud zjištěné stavební periody jsou na plánu výrazně odlišeny jako „obrys starých valů“ od posledního zvýšení a úprav, pocházejících ze středověku až novověku. Struktura a konstrukce valového tělesa bude však znovu zkoumána a revidována, neboť některé rukopisné poznámky a okolnost, že zmíněný plán byl pořízen při hrubých stavebních pracích, neumožňujících jemnější pozorování, svědčí na komplikovanější situaci jednotlivých stavebních fází. Kromě toho nálezový inventář není synchronizován s jednotlivými vrstvami.
