PŘEHLED VÝZKUMŮ 1975

V Ý Z K U M K A R T O U Z Y V D O L A N E C H

/ okr. Olomouc /

Václav B u r i a n , Vlastivědný ústav, Olomouc

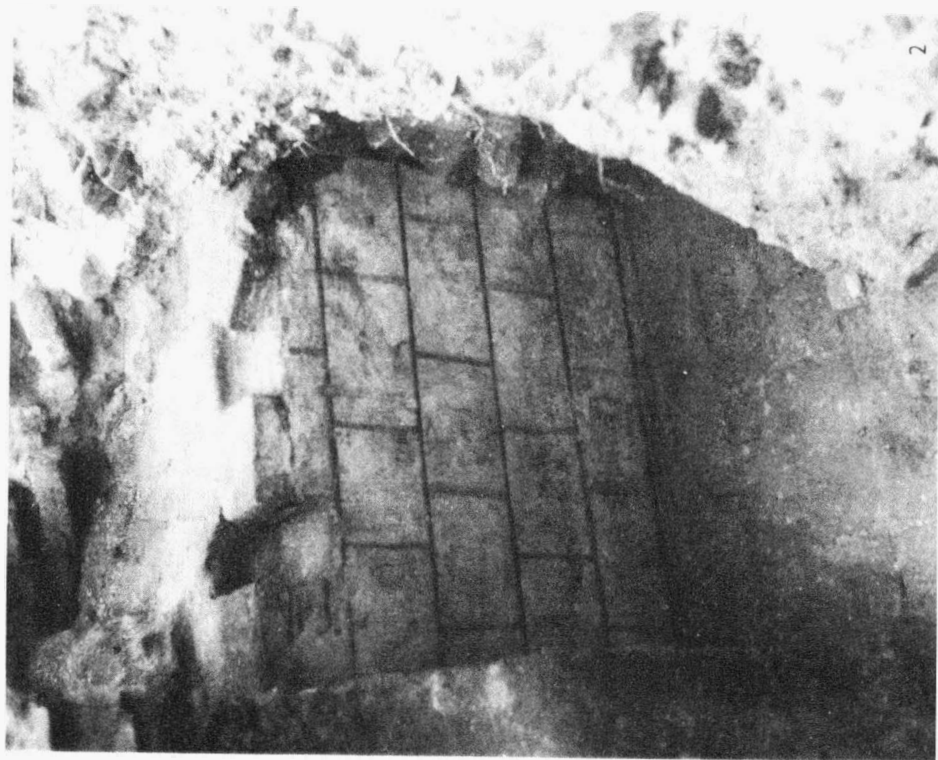
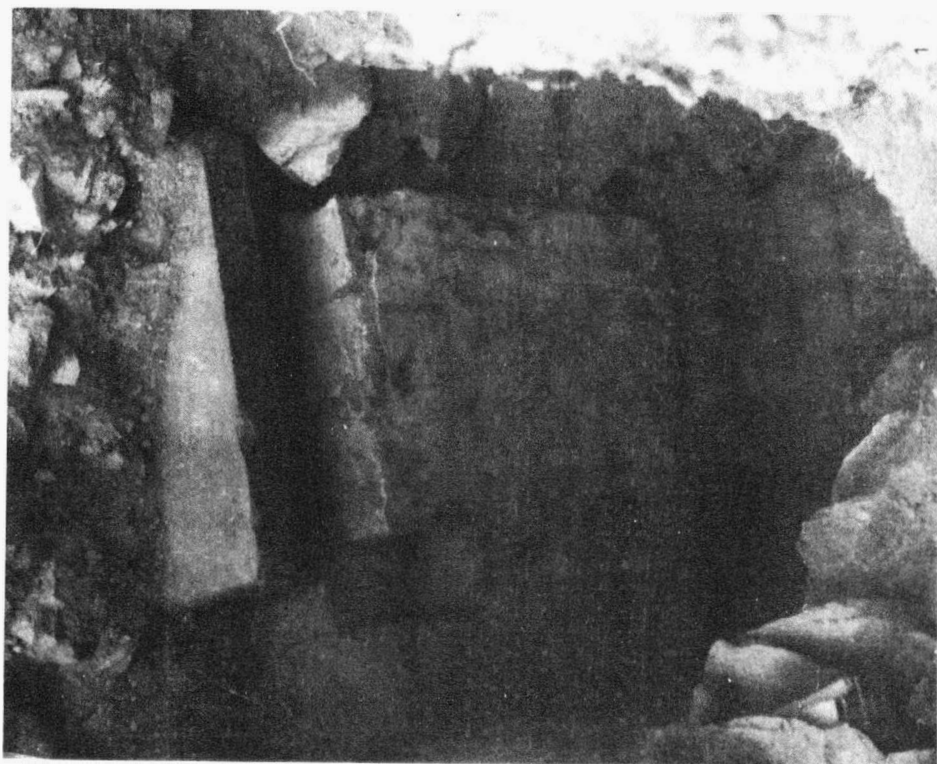
Tab. 30

Dolany /okr. Olomouc/. Kartuziánský klášter. 1 severní oltář ; 2 jižní oltář při lektoriu v chóru bratří S. - Kartäuserkloster. 1 Nordaltar ; 2 Südaltar am Lektorium im Chor der Brüder S.

Severní oltář je situován těsně při zdivu lektoria, 69 cm jižně od severní obvodové zdi. Dostupná severní strana jeho bloku, postaveného přímo na úrovni podlahy prostory, má šířku 180 cm, výšku 98 cm. Za předpokladu symetrického umístění jižního oltáře lze čební šíři bloku odhadnout přibližně na 150 cm. Pod horní hranou bloku, 23 cm západně od zadního čela oltáře, je vyzděn kapsovitý výklenek široký 18 cm, vysoký 23 cm, hluboký 20 cm. Podle obnažené části horní plochy bloku tvoří zdivo cihly dolanského typu II /21 x 15 x 6,5 cm/ s přidávkou plochých kusů břidlice, pojených vápennou maltou. Severní strana včetně výklenku je omítnuta, zabílena a kresebně rozčleněna šedou linkou 2 cm širokou na čtyři řady kvádrů běhounovitě vázaných. Rozměr zrcadla kvádrů není naprosto shodný /pouze jako příklad uvádíme formát kvádrů při horním okraji oltářního bloku 40 x 21 cm/. Tato výzdoba nepochybně pokračuje i na průčelní a jižní straně oltáře. Na oltářním bloku leží pískovcová menza 22 cm silná, jejíž dolní hrana je široce fasetovaná. Deskou bylo za devastace pohnuto k jihu, takže její severní okraj nepřekrývá část horní plochy oltářního zdiva a není souběžný s jeho hranou.

Jižní oltář je umístěn symetricky po boku portálu při zdivu letneru. Jeho severní bok má šířku 105 cm, výšku 103 cm /průčelní šíři lze opět jen odhadnout/. V obdobném umístění, 21 cm od zadního čela je rovněž kapsovitý výklenek 13,5 cm široký, 14,5 cm vysoký a 18,5 cm hluboký. Oltářní blok je vyzděn z cihel téhož typu jako jeho severní protějšek. Nad zadním čelem při zdivu lektoria je zvýšen dvěma stupni, které naznačují predellu : první stupeň je 12 cm vysoký a 16,5 cm široký, druhý 5 cm vysoký, 6 cm široký ; zdivo je složeno ze zlomků pískovce a cihel s kvalitnou maltou. Délkové rozměry těchto stupňů zustávají neměnitelné. Odkrytá boční plocha má na omítce opět kvádrování, provedené šedou linkou 2 cm širokou v pěti řadách : např. řada o výšce 18,5 cm je rozdělena kolmými linkami na zrcadla o šířce 21-24 cm.

Toto kvádrování na omítce zasluhuje zvláštní pozornosti. Dosud jsme měli v Dolanech možnost zaznamenat pouze bílené spárování neomítnutého cihelného zdiva oltáře v kapli N. Kvádrování omítek obou oltářních těles při stěně lektoria je nesporně vzácným dokladem svého druhu, který i při své zjednodušené formě má těsnou návaznost s povrchovou výzdobou přízemního zbytku gotickéanty v Králově Poli. Zde je malba složitější, kvádry ohraničené černou linkou jsou ještě odděleny bílým pásem, který napodobuje ložnou spáru. Tým způsob iluzivního kvádrování, obohacený geometrickým a rostlinným prvkem, známe ještě z nároží paláce Václava IV. na Pražském hradě, kde volba barevného odstínu, modrošedé linky na půdě vápenné líčky, má zase velmi blízko ke koloritu obou dolanských oltářů.

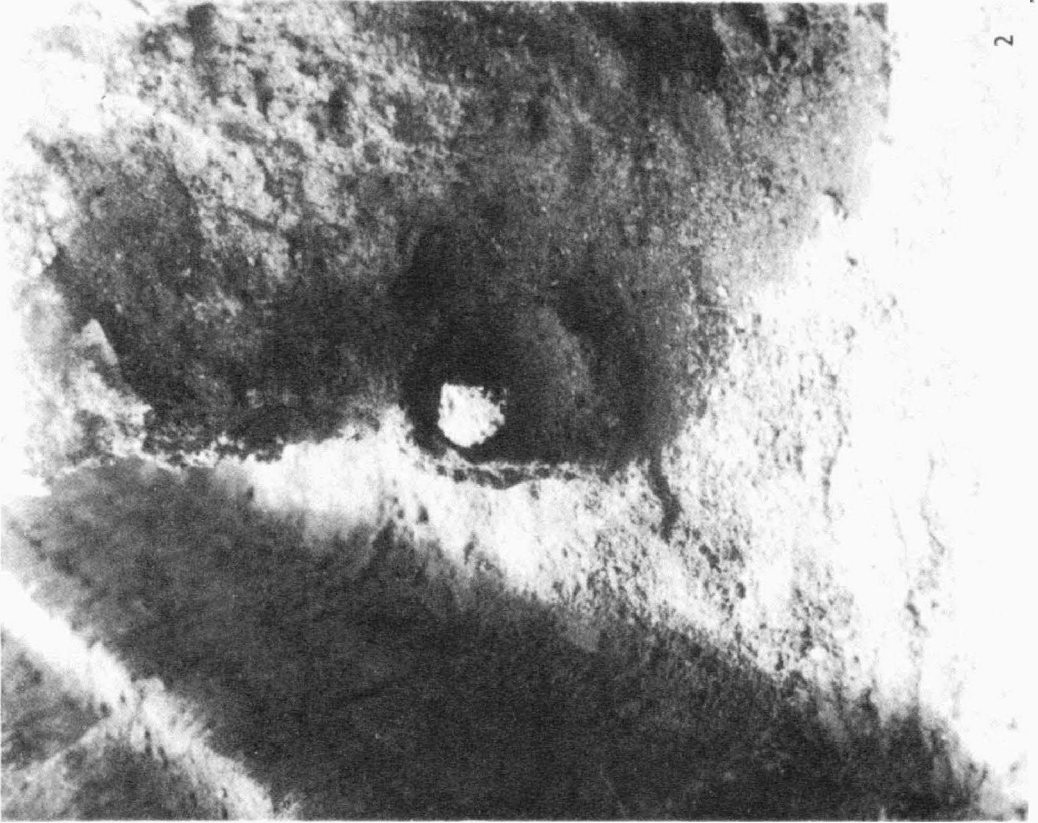
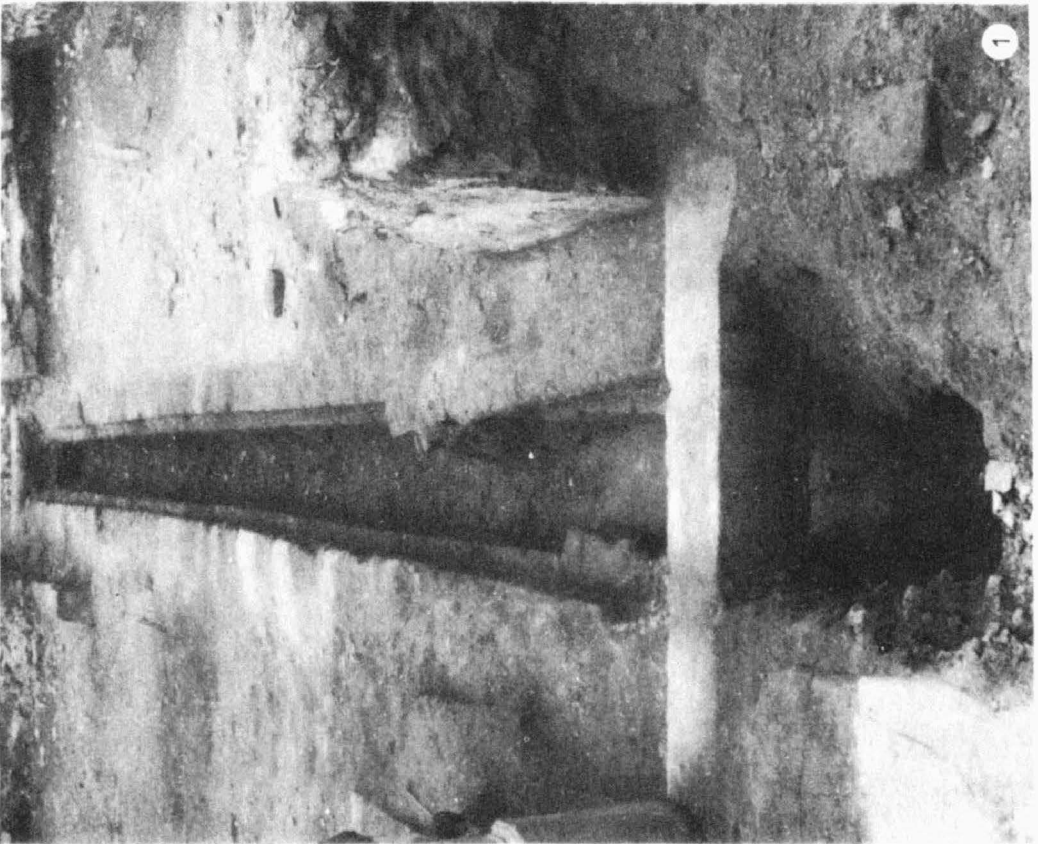
Tab. 31

Dolany /okr. Olomouc/. Kartuziánský klášter. 1 vodovodní rýha ; 2 detail uložení železného spoje vodovodního potrubí v chóru otců F. - Kartäuserkloster. 1 Wasserleitungsrinne ; 2 Detail der Lage der Eisenverbindung des Wasserleitungsrohres im Chor der Väter F.

Vodovodní rýha, která probíhá napříč chórem otců mezi protilehlými portály z místností O a R, prozkoumaná po částech v letech 1972 a 1973, byla nyní odkryta ve zbývajícím průběhu. Ukázalo se, že kompletně vybudovaný úsek sahá jen po prahu uvedených portálů a nemá pokračování. Profil posledně odkryté části rýhy je od jižního úseku poněkud odlišný a při zachovalosti okolní dlažby i typičtější. Některé dlaždice přesahovaly od západní strany až nad žlab, do něhož se část také propadla. Dlaždice jsou uloženy na různě mocné vrstvě malty /až 9 cm/, která se udržela i nad částí vodovodní rýhy a uchovala zmiňované dlaždice v původní poloze. Pokračující zdvo žlabového tělesa má i zde na obou horních okrajích vynechaný ústupky, v těchto místech 9 cm hluboké a 6-7 cm široké. Světlost žlabu má převažující šíři 39-42 cm, hloubku od rovinné dlažby 49 cm. Žlab končí v rovině se severní lící prahu portálu z prostory R. Pod prahem je přes dutinu žlabu položena břidlicová plotna, stejně jako na jižním konci. V délce 143 mm jižně od ukončení žlabu je dno vyloženo třemi břidlicovými deskami a šíře žlabu je zmenšena ze 42 na 35 cm. Dále k jihu je již dno ztuženo litou vrstvou vápenné malty. Ve vzdálenosti 185 cm od jižní strany prahu ležel v hloubce 30 cm v původní situaci další železný prstencový spoj dřevěného potrubí, jehož umístění spolu s dřívějšími podobnými nálezy naznačuje přibližnou délku jednotlivých trub.

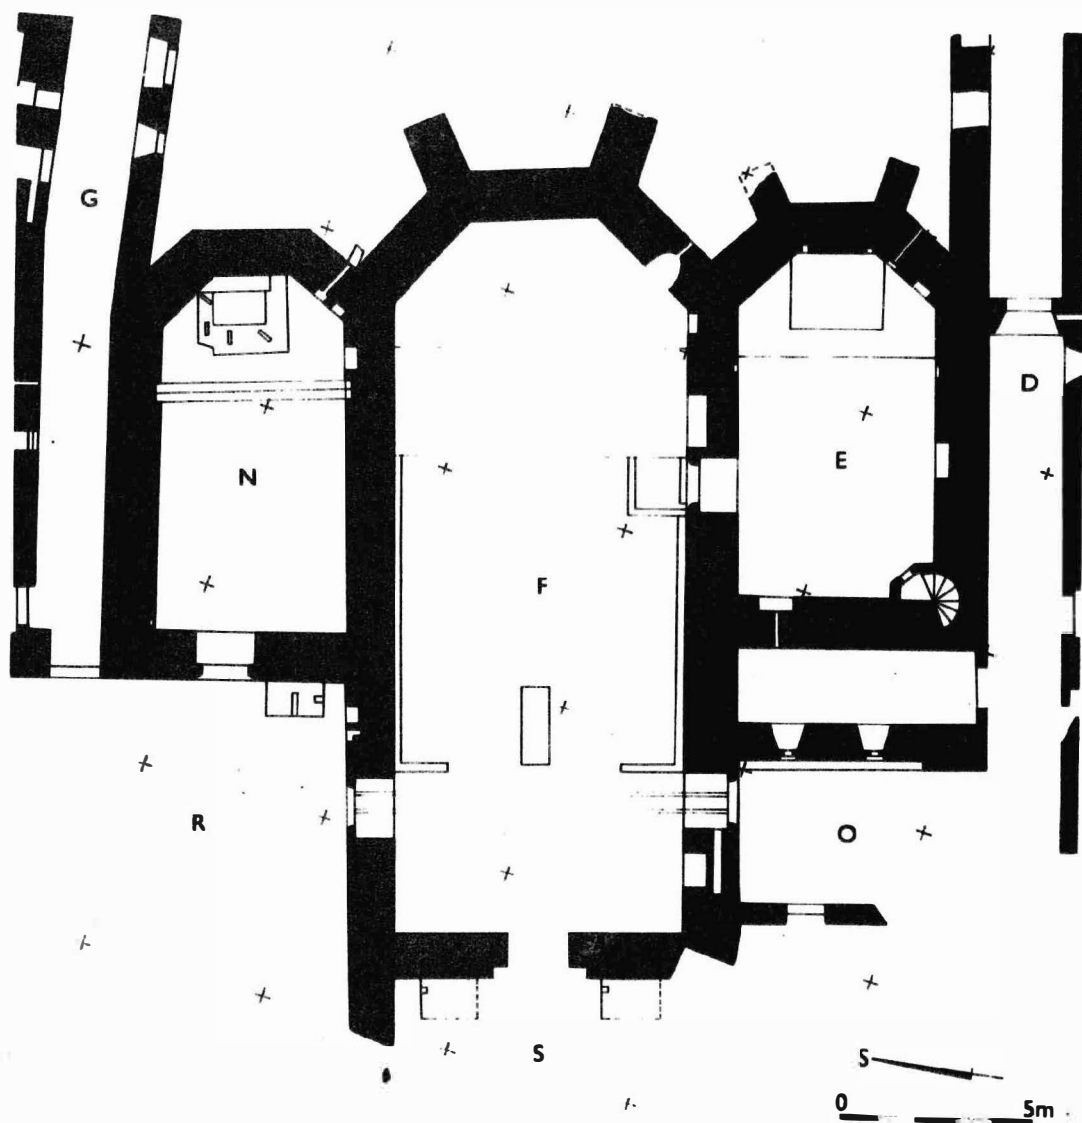
Obr. 37

Dolany /okr. Olomouc/. Kartuziánský klášter. D jižní úsek křížové chodby ; E kaple /současně sakristie ?/ ; F kostel, chór otců ; G severní úsek křížové chodby ; N kaple ; O místnost spojující křížovou chodbu s chórem otců ; R kapitulní sň /?/ ; S kostel, chór bratří. - Kartúserkloster. D südlicher Abschnitt des Kreuzganges ; E Kapelle /gleichzeitig Sakristei ?/, F Kirche, Chor der Väter ; G nördlicher Abschnitt des Kreuzganges ; N Kapelle ; O Raum, der den Kreuzgang mit dem Chor der Väter verbindet ; R Kapitelsaal /?/ ; S Kirche, Chor der Brüder.

V důsledku objevu lektoria je nyní možno udat základní rozměry půdorysu chóru otců, jehož pravoúhelníkový pracovní označení písmenou F, užívané dosud pro celý kostel, fakticky však pro jeho východní část. Délka od čelní zdi závěru k přepážkové zdi je 1.885 cm, šířka 790 cm. Odkryté přízemní části zdiva se dochovaly v nestejně výšce, nepravidelná koruna je svázná dovnitř prostory.
