PŘEHLED VÝZKUMŮ 1986

HIRÁDEK RÝMAŘOV /okr. Bruntál/

Jaromír Novák, Jiří Karel, AK ČSSA Rýmařov

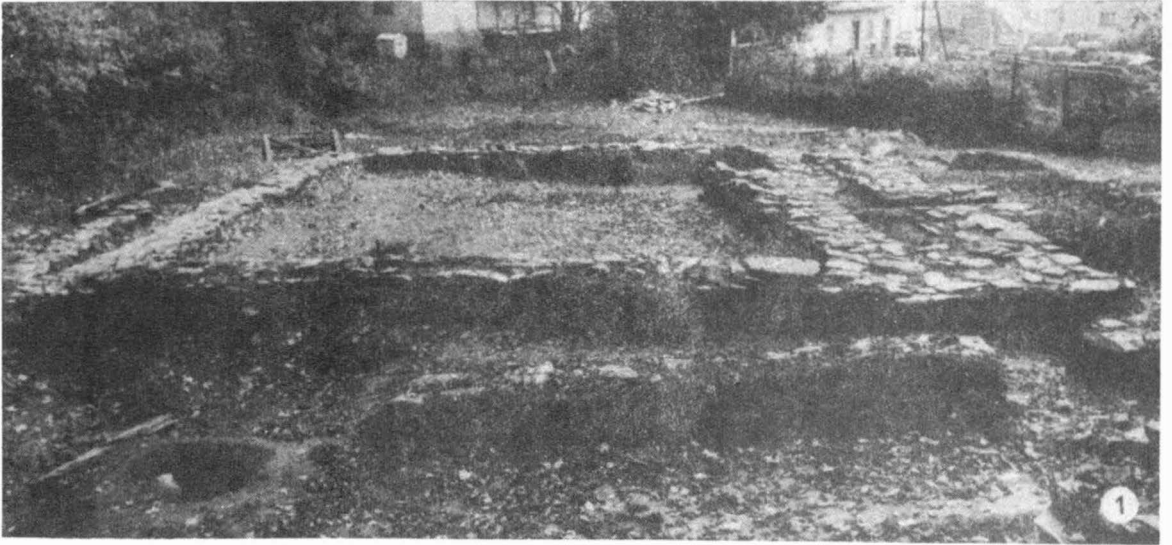
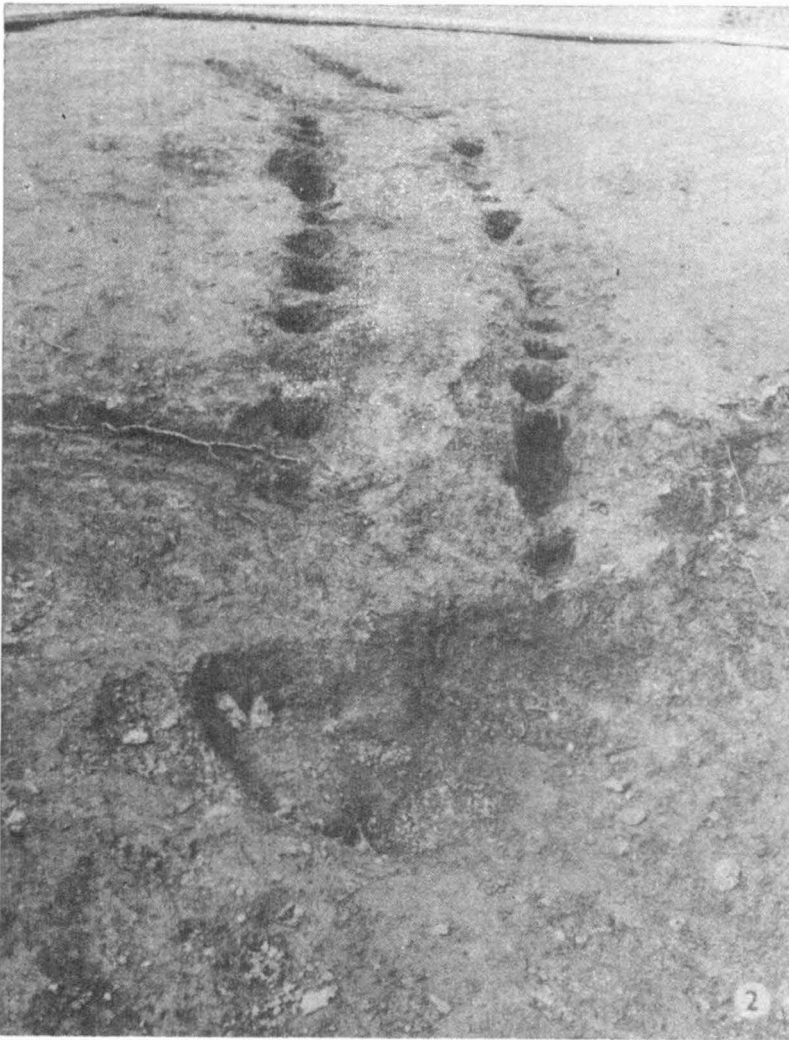
Tab. 9:

Rýmařov /okr. Bruntál/; 1 I. horizont, srub s věží a palisádou; 2 podezdívka centrální stavby II. horizontu, v pravé části snímku přístavba tavírny zlata z konce 13. století. - 1 I. Horizont, Blockhaus mit Turm und Palisade; 2 Untermauer des zentralen Baues des II. Horizontes, in der rechten Seite der Aufnahme Anbau der Goldschmelzerei aus dem Ende des 13. Jahrhundert.

V jižní části areálu jsme vypracovali objekt č. 235 /tab. 9:1/. Délka pravouhlého objektu je 5,4 m, ze šířky se zachovalo jen 4,5 m, malá část byla zničena. Základy ze tří stran vymezuje kulatina listnatých stromů průměru do 20 cm. V severním rohu naznačuje polokruhovitě zahloubení silný kúl. Ve vzdálenosti 2 m je kúlová jamka 0,7 x 0,9 m, s maximem o průměru 0,3 m, sahající do hloubky 0,6 m. Uvnitř objektu leží pozůstatky spadlých shořelých dřev, část plochy v severním rohu je vypálena do červena.

Od velké kúlové jámy na jihovýchodním rohu se začínají zahlubovat dvě řady kúlových jamek. Jejich průběh se stáčí k S. Růztec mezi jamkami je 0,7 m. V délce 4,5 m je 28 jamek o průměru 9 až 17 cm; hloubky do 27 cm. V severní části jsou pozůstatky dvou kulatin délky 1,4 a 1,7 m a zahlubují se do 0,3 m. Východně od kúlových jamek zůstala na povrchu plocha pokrytá uhlíky.

Z náleзовé situace můžeme usuzovat, že objekt č. 125 byl srub se strážní věží a krátkou dvojitou palisádou.

Po hiátu, dokumentovaném zabahněním příkopu a četnými pozůstatky stromů, byla vybudována téměř čtvercová stavba /55/ /tab: 9;2/ o rozměrech 9 x 9 m, orientovaná S - J. Půdorys tvoří základy - podezdívka stavby. Všechny rohy jsou zaoblené, největší poloměr 100 cm má jihozápadní roh. Před stavbou byla jen část I. horizontu vyrovnána záস্যy mocnosti do 30 cm, zčásti byl pro severozápadní roh zasypán i příkop. Podél staršího příkopu byla podezdívka zapuštěna do I. horizontu, tvoří ji dvě vrstvy kamenů /12 cm/, výška protilehlého zdiva dosahuje 42 cm. Šířka podezdívky je 62 cm, jen místy se zesiluje až na 80 cm. Uprostřed východní části v délce 0,5 m má zdivo šířku 54 cm, na vnitřní straně je svisle zasazen kámen /vchod ?/.

Pro zdivo bylo použito z převážné části lomového kamene. Nejčastější velikost kusů se pohybuje od 30 - 45 cm délky, šířky 20 - 25 cm, síly 5 - 10 cm. Kameny jsou kladené příčně do řádků, zvláště pečlivě je vyzděn jihozápadní roh. Pojivo kamenů tvořila žlutá masná hlína.

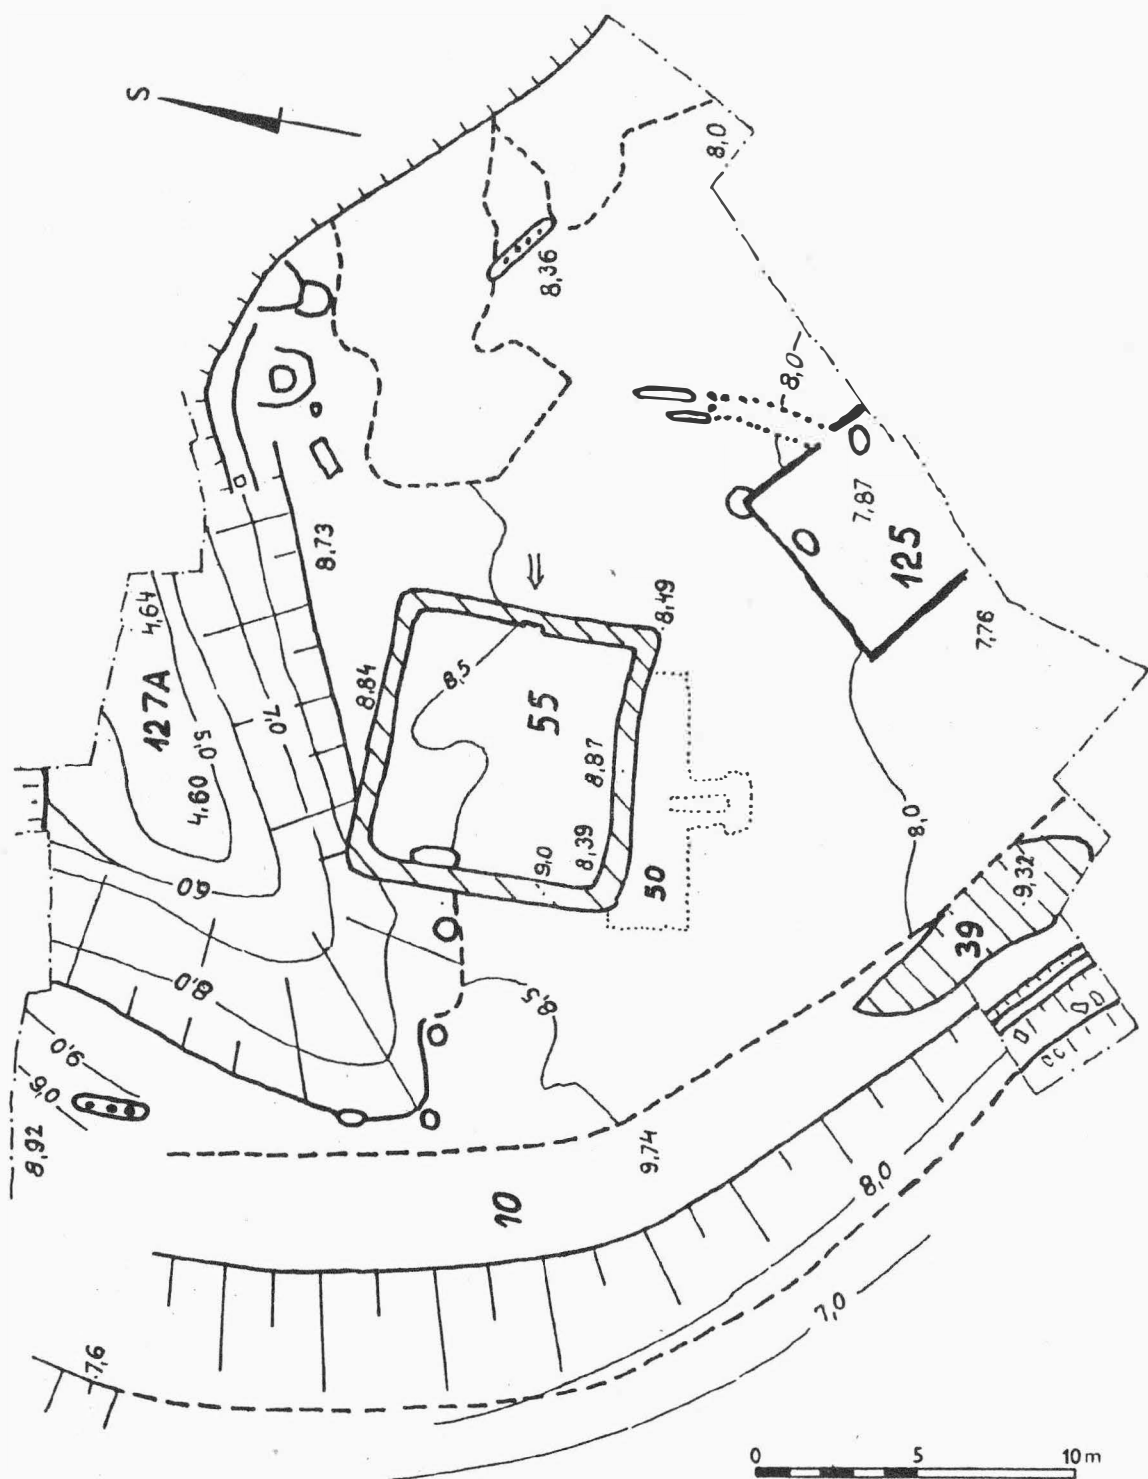
Obr. 27.

Rýmařov / okr. Bruntál/. Nálezová situace I. a II. horizontu "hrádku". - Fundsituation des I. und II. Horizontes des "Hausbergs".

Ke zásadnímu zvratu ve výzkumu došlo v roce 1982, kdy jsme v severní části výzkumné plochy zjistili další příkop, a to mezi městským příkopem a vlastním areálem "hrádku" /obr. 27/.

Z terasové plošiny, mírně se svažující k J a překryté sprašovými hlínami, byla příkopem /127A/ oddělena oválná plocha délky 40 m /V - Z/ a šířky 25 m. Přístup do areálu byl ze SZ. Příkop v šířce 11 m se prudce zahlubuje až do hloubky 4 m, na dně dosahuje šířky 2 m. Na západní straně jsme na vnitřní straně vstupní části zachytili 5 kúlových jam o \emptyset až 1 m, hloubky do 0,6 m.
