ARCHEOLOGICKÝ ÚSTAV AKADEMIE VĚD ČESKÉ REPUBLIKY  
V BRNĚ

**PŘEHLED VÝZKUMŮ**  
**1993-1994**

# PŘEHLED VÝZKUMŮ 1993-1994

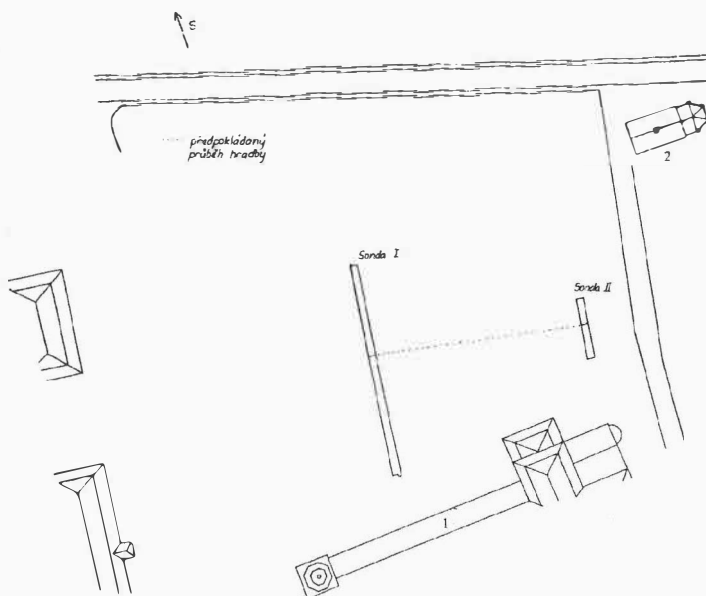
Obr. 1. Velehrad. Jednotlivé sondy výzkumu v roce 1993.

1: bazilika, 2: tzv. „Cyrilka“

Na podzim roku 1993 proběhl zjišťovací sondážní výzkum na ploše severně od klášterní baziliky na Velehradě. Ve dvou zjišťovacích sondách byly objeveny pozůstatky cihlové parní lázně, postavené na konci 16. století (místnost s otopnými zařízeními - pece, cisterna na vodu, jímka, apod.). Tento horizont staveb překrýval středověký hřbitov, který vznikl v klášterním areálu někdy kolem poloviny 13. století a zanikl po roce 1421, kdy byl klášter dobyt husity. Hřbitov byl situován v prostoru mezi klášterní bazilikou a obvodovou hradbou kláštera. Objekt raněbarokních lázní zanikl před velkou barokní přestavbou za opata Silaveckého v poslední čtvrtině 17. století. V obou sondách se také podařilo zachytit průběh původní obvodové hradební zdi klášterního areálu, která byla postavena v souvislosti se vznikem klášterního komplexu kolem poloviny 13. století.
