PŘEHLED VÝZKUMŮ
42

PŘEHLED VÝZKUMŮ 42 (2000)

JIHLAVA (okr. Jihlava)

Husova ulice č. 28, parcela č. 3363 (akce A20/98). Vrcholný středověk, novověk. Město. Záchraný výzkum.

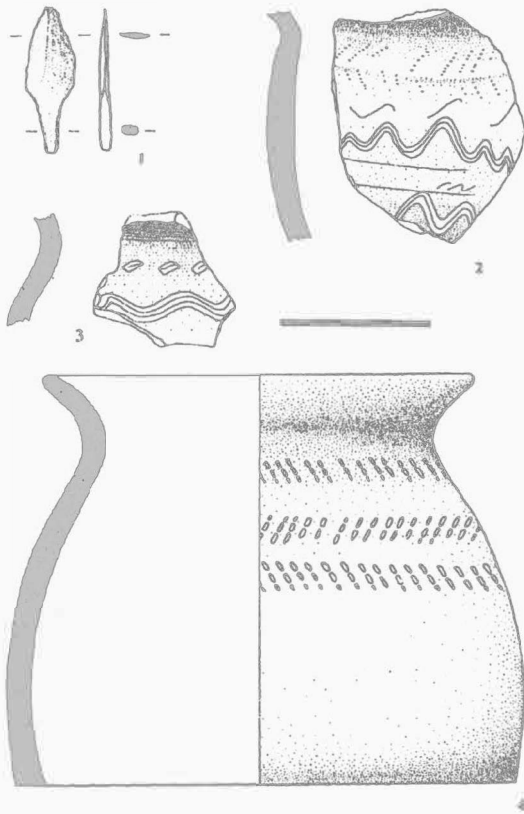
Obr. 5. Chvalatice - Růžový vrch. Výběr nálezů.
Kresba A. Komendová.
Auswahl der Funde.

Keramické tvary jsou zastoupeny pouze menšími hrnci vejčitého nebo soudkovitého tvaru těla. Jeden silnější fragment pochází z většího zásobního hrnce. V použité keramické hmotě nádob převažuje silná přísada tuhy, dodávající střepu až kovový lesk. Grafit pochází s největší pravděpodobností z blízkých primárních zdrojů na Jemnicku (např. okolí Lubnice). Poměrně chudá je výzdoba omezující se na několiknásobné ostře vedené vlnice a klasovité vstřicné vpichy. V jednom případě byla zjištěna řádka vrypů pod hrdlem nádoby. V profilaci okrajů převažují tvary vně vyhnuté jednoduše profilované, na konci zaoblené nebo šikmo hraněné.

V keramickém materiálu je patrná shoda v použité hmotě, výzdobě, profilaci okrajů a tvarů nádob a lze uvažovat o poměrně kratším časovém úseku osídlení lokality. Důležitá je absence bikónických a svisle vzhůru vytažených okrajů, které jsou charakteristické pro 11. a 12. století. Soubor keramiky jeví nápadnou shodu s keramickými fragmenty z některých okolních výšinných sídlišť

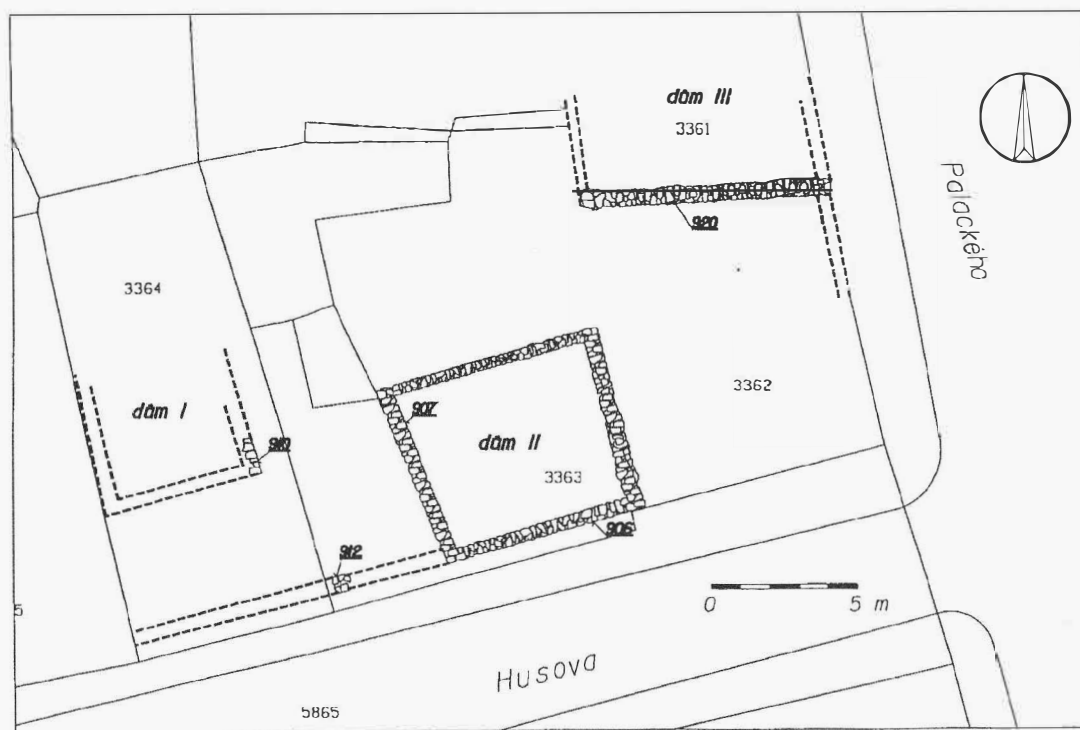
Obr. 6. Zkoumaná plocha s vyznačením kamenných domů I, II a III.
Die Grabungsfläche mit Steinbauten Nr. I, II und III.

Kamenný dům I indikuje zeď (s.j. 910) tvořící jeho jihovýchodní nároží. Stavba v podstatě stála na ploše sousední parcely č. 3364, v důsledku této situace z ní bylo odkryto pouze zmíněné nároží. Z rozměrů lze rekonstruovat pouze jižní stěnu o předpokládané délce 5,4 m. Stáří domu (závěr 13. století) určuje jeho stratigrafická pozice ve vztahu k okolním nálezovým situacím. Výkop zdi (s.j. 501) je zahluoben do středověké kulturní vrstvy s.j. 159 datované nálezy do období kolem poloviny 13. století. Vrstva překrývala starší (odpadní ?) jámu (s.j. 502) o hloubce 1,5 m a kruhového půdorysu. Objekt byl v dolních partiích vyplněn uhlíkatým prachem s.j. 143 (stopa po požáru a jeho úklidu ?) a zbytky přemístěných kulturních vrstev s.j. 144, 145, které překrýval poměrně sterilní šterkopískový zásep rozdrolené ruly

Existenci středověkého kamenného domu II dokládají zdi s.j. 900, 905, 906. Jednalo se o stavbu se zahluobeným kamenným suterémem lichoběžníkového půdorysu o rozměrech 7,0 x 6,2 x 7,9 x 6,3 m. Zdivo dosahovalo mocnosti 0,5 až 0,6 m, jeho základová spára se nacházela v hloubce 2,6 m pod dnešním terénem. Vnitřní světlost tedy dosahovala ve vztahu k zachycenému středověkému terénu přibližně 2,2 m. Vzhledem k tomu, že ze stavby zůstala zachována pouze sklepní prostora, nelze zaujmout jednoznačné stanovisko ke konstrukci jeho nadzemní části. Mohla být jak zděná kamenná, tak i hrázděná. Pro dřevoh-

Pozůstatky vrcholně středověkého kamenného domu III představuje zeď s. j. 920 zachycená při průzkumu stávajícího sklepení domu. Jednalo se o dům, respektive kamenný sklep čtvercového, případně obdélníkového půdorysu o jižní stěně délky 8,5 m. O půdorysu stavby napovídá dnešní

můžeme opět položit do období 13./14. století. Dům byl později rozšířen, o čemž svědčí kamenná zeď 921, obdobného charakteru, pouze s malou odchylkou orientace od zdi č. 920. Jedná se patrně o jižní obvodovou zeď přístavby obdélného, resp. čtvercového půdorysu, přiléhající k západní stěně kamenného jádra domu. Dům prošel během novověku dalšími sanačními úpravami, během nichž byla hmota původního středověkého zdiva převrstvena novými zdi (cihlové plenty s. j. 923, 924, 925).

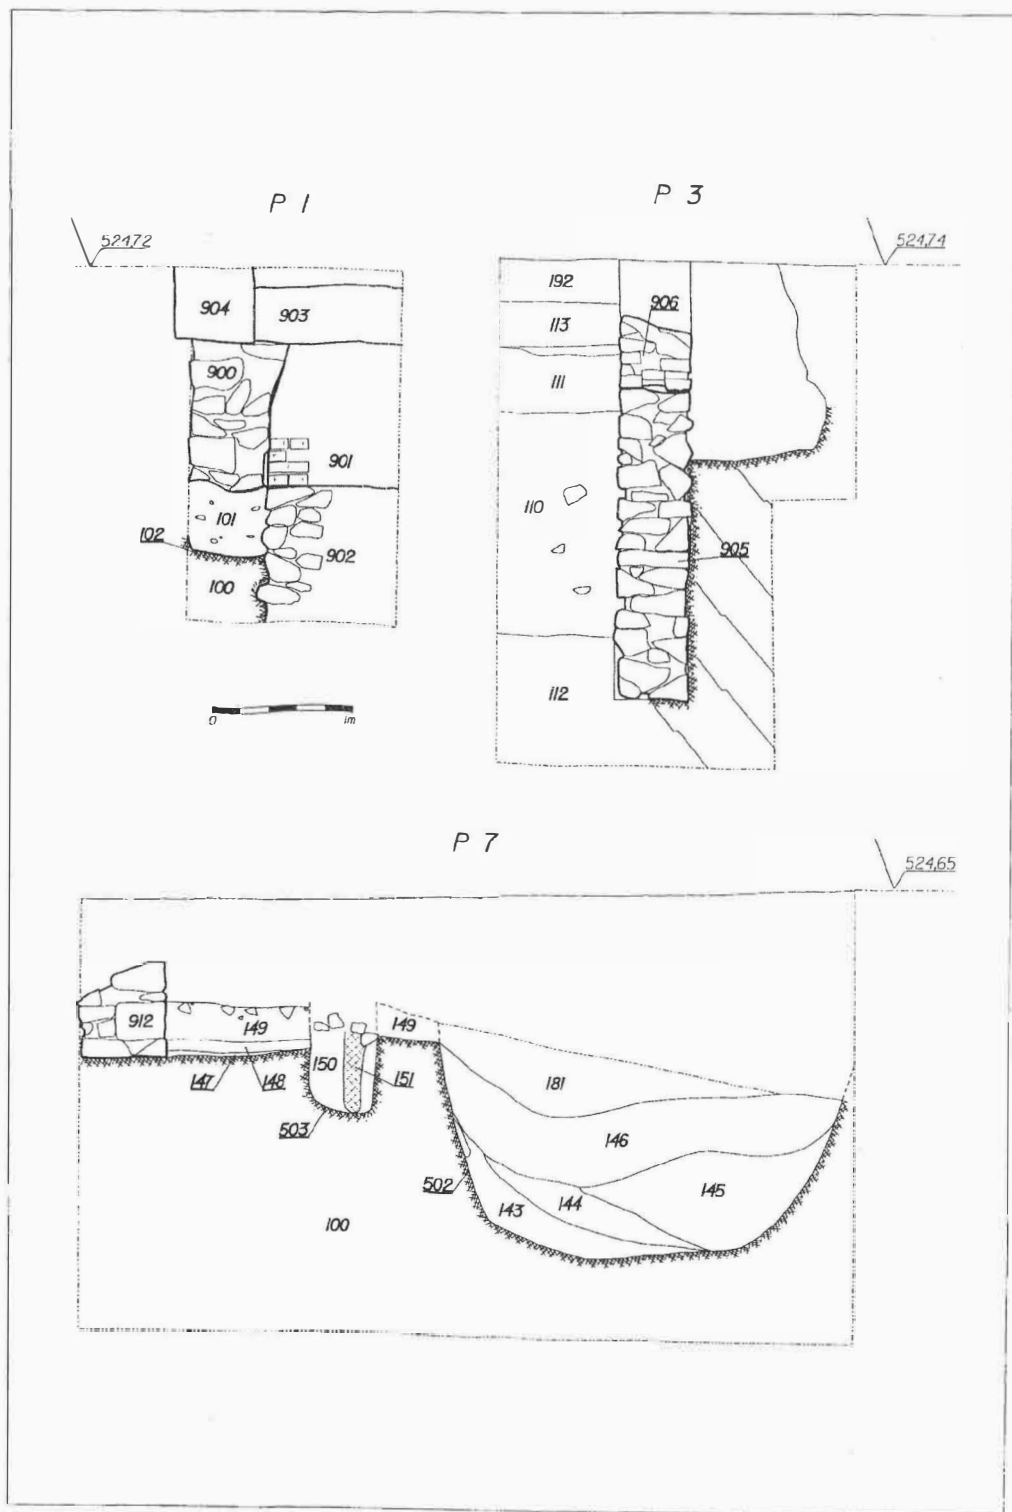
Obr. 7. Profil P 1, stratigrafický vztah dřevohliněného suterénu a kamenného domu II. Profil P 3, řez jižní stěnou sklepa s přílehlou stratigrafickou situací. Profil P 7, parcelní zeď s. j. 912 a k ní přiléhající stratigrafická situace v prostoru dvora městiště domu II.

Schnitt P1, die stratigraphische Beziehung des Holz-Erde Souterrains und des Steinbautes Nr. II. Schnitt P3 durch den S-Wand des Kellers. Schnitt P7, das Mauer der Parzelle und die stratigraphische Lage im Bereich des Hofes des Hauses Nr. II.

Ze suterénu dřevohliněného domu (s.j. 502), který časově předcházel kamennému domu II, se zachoval jihovýchodní kout s částí podlahy a křivá (sloupová) jáma pro dřevěnou vertikální konstrukci. Na základě ojedinělých zlomků keramiky se zásep (s.j. 101) a stratigrafické situace můžeme vznik domu zasadit do období lokace města, kolem poloviny 13. století.

Jižně zdi 912 byl na profilu pod chodníkem dnešní ulice Husova dokumentován vývoj stratigrafické situace středověké uliční komunikace. Do období středověku, respektive počátků lokace města, náleží s.j. 189, 188, 187, 185, 184 a 509. Typické komunikační vrstvy reprezentuje s.j. 188, 187 a 185. Kontexty č. 189, 186 pak představují odpadní vrstvy vytvářející se na štetových úpravách komunikace. Středověkého stáří je i mělký, blíže neinterpretovaný objekt 509 vyplněný uloženinou 184.
