PŘEHLED VÝZKUMŮ
43

KOPŘIVNÁ (okr. Šumperk)

Nový hrad. Hrad. Středověk. Záchraný výzkum.

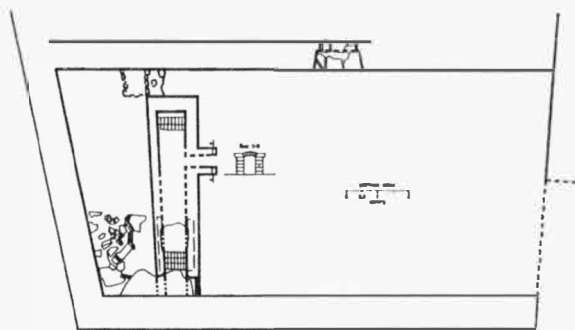
Obr. 10. Koprivná, Nový hrad. Půdorys odkryté strážnice.

Prostor strážnice má lichoběžníkovitý tvar o rozměrech 14-16x7,3-7,5 m a prochází se jím druhou branou do vlastního hradu (menší brankou v severní stěně). Účelové objekty se nacházely při západní obvodové zdi, archeologicky se podařilo vydělit dvě fáze. Nejprve zde existovalo zajímavé otopné zařízení. Tvořil jej kanálek v délce 740 cm, jeho vnější šířka v severní části byla 160 cm, vnitřní pak 90 cm, v jižní části, silně poškozené, 140 cm a vnitřní 70 cm. Na několika místech se dochovala cihelná klenba. Do otopného zařízení se přikládalo z východní strany otvorem o šířce 85 cm, odvod kouře se nepodařilo ve složitě nálezové situaci nalézt. Dnes je velmi obtížné stanovit, kdy bylo

postaveno, jak dlouho sloužilo a k jakému účelu bylo vybudováno. Totožná pec se našla v areálu zaniklé středověké vsi Mstěnice u Třebíče a je interpretována jako součást sušárny (Nekuda 1985). Také v předměstí zaniklého města Sezimovo Ústí v objektu sladovny byla zřízena obdobná pec a R. Krajc je také považuje za sušárnu k přípravě sladového piva. Po bližší neurčené době ztratila pec svou funkci a nad ní byl vybudován srubový objekt, který se ze tří stran opíral o kamenné obvodové zdi. Stavba měla zhruba rozměry 740x300-400 cm, přesnější rozměry není možné uvést, neboť se nedochovaly zbytky spodního srubového věnce a průběh východní stěny tak musíme jen volně interpretovat. Strop byl nepochybně vymazán hlinou, jak dokládají velké bloky vypálené hlíny spadlé na zem a střecha pokryta šindelem připevněným k podložce jednoduchými hřeby. Při severní stěně strážnice si hradní posádka zřídila kachlová kamna, která stála na jednoduchém kamenném soklu o rozměrech zhruba 90x140 cm. Jednalo se o kameny spojované nasucho bez lícování, takže vnější rozměr kamen mohl být větší. Okolí soklu bylo pokryto roztříštěnými zbytky jednoduchých nádobkových kachlů s kruhovým dnem o průměru cca 11-12 cm. v současné době neznáme celkový počet jedinců použitých k jejich stavbě. Všechny exempláře jsou zhotoveny z písčité hlíny do okrova vypálené, na vnější straně jsou drobné vývalky vzniklé při vytáčení na hrnčířském kruhu. Kachle nejsou příliš kvalitně vyrobeny, v jednoduché strážnici však zcela plnily svůj účel. V destrukci se také našly masivní hliněné roury o délce zhruba 40 cm a průměru 16 cm. Jednoduchá kamna ve strážnici nebyla nepochybně jediným otopným zařízením na hradě. Na volné ploše u brány se našly zbytky komorového kachle s motivem jelena, spadly sem nepochybně při destrukci hradu z horního paláce.
