# PŘEHLED VÝZKUMŮ

## 44

# PŘEHLED VÝZKUMŮ 44

Budkov – zámek. Středověk, novověk. Tvrz – zámek. Záchraný výzkum.

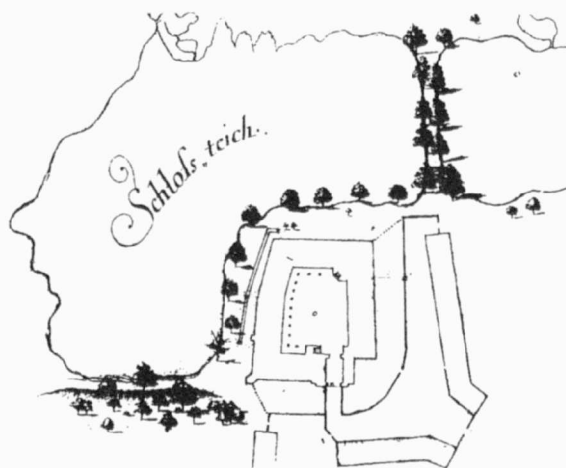
**Obr. 1.** Budkov – zámek – pravděpodobný průběh parkánové zdi a obezděného příkopu. Zakresleno do plánu z poč. 18. století (norimberský archiv). Budkov – Schloß – der wahrscheinliche Verlauf der Burggrabenmauer und des umgemauerten Grabens. Eintragung in den Plan aus dem Anfang des 18. Jahrhunderts (Nürnberger Archiv).

Při provádění terénních úprav na nádvoří a před vstupem do dnešního zámku byla nalezena středověká keramika. Na nádvoří došlo ke snížení úrovně terénu místy až o jeden metr. Terén klesal od východní vstupní strany k západní, takže na východě byl snižován více a na západní straně minimálně. Podle profilu šlo o novodobou navážku vyrovnávající terén na nádvoří bez zvrstvení a archeologických situací. Před vstupní
