PŘEHLED VÝZKUMŮ

SLATINA (k. ú. Slatina u Jevišovic, okr. Znojmo)
Intravilán obce. Doba středohradištní, mladohradištní (10.?, 2. pol. 12.–poč. 13. století), středověk. Sídliště, areál zámku. Záchraný výzkum.

Při výstavbě vodovodu v obci se podařilo v prostoru zámeckého návrší prokázat raně středověké osídlení a zachytit rozsah podzemí starších fází dnešního zámku. Předmětné území se nachází na ZM ČR 34-11-01 v měřítku 1 : 10 000 v okolí bodu 148 mm od západní sekční čáry a 352 mm od jižní sekční čáry. V prostoru zámku je geologické podloží tvořeno světle žlutou prachovou hlínou – spraší, která pravděpodobně nasedá na skalní masiv. Zachycené raně středověké osídlení se nachází na mírném svahu s jihovýchodním sklonem a nadmořskou výškou 368 m n. m. Za důležitý nález lze pokládat i zachycenou část zásobní jámy 500, kterou můžeme na základě menšího souboru keramiky datovat na sklonek 12. a počátek 13. století. Fragment okraje hrnce vyrobeného z materiálu s příměsí grafitu a zdobeného hřebenu vlnicí bychom mohli zařadit s otazníkem až do století 10. Objekt tak představuje první stratifikovaný doklad nejstaršího raně středověkého vývoje obce.

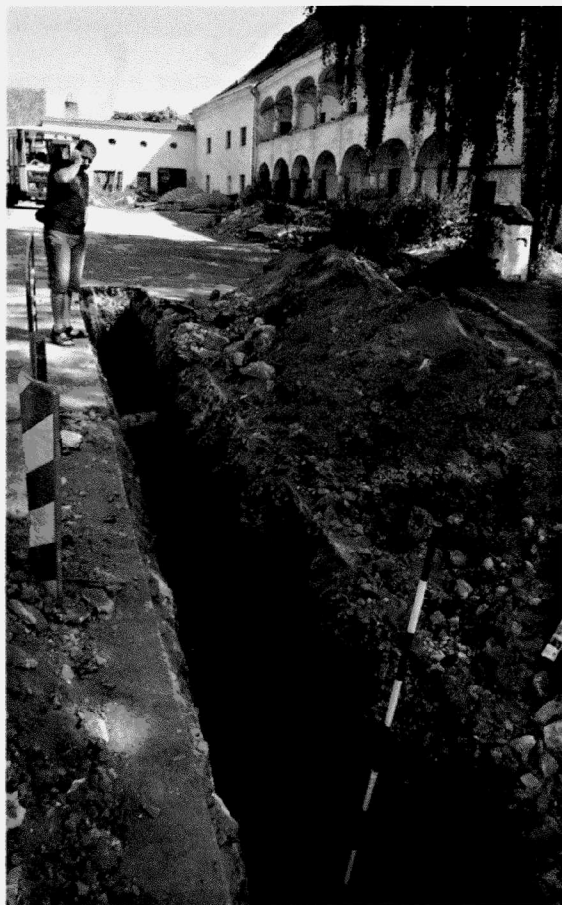
Obr. 142. Slatina. Pohled na zámecké návrší s trasou výkopu v místě nálezu středověkých sklepů.
Slatina. Blick auf den Schloßberg mit der Grabenslinie in der Stelle der angeschnittenen Keller.

Na zámeckém návrší pak výkopy porušily dva středověké, případně novověké sklepy, které však již utrpěly předchozími zásahy a dnes jsou už nefunkční (Obr. 142). Sklep č. 1 byl vymezen celokameným zdívkem z lomových kamenů kladebných na pískitou, okrovou maltu, o síle zdíva 40 cm. Stejně mocná byla i klenba. Dochovaná část sklepa měla 5 m na délku; 1,5 m na šířku a 2,2 m na výšku. Sklep č. 2 pak byl z větší části zasypán a porušen. Podařilo se ho tak zachytit pouze v délce 2 m a šířce 3,3 m. Oba sklepy měly orientaci sever–jih a zcela jistě je lze interpretovat jako součást podzemí zámku.
