# PŘEHLED VÝZKUMŮ

### OLOMOUC (K. Ú. OLOMOUC-MĚSTO, OKR. OLOMOUC)

**„Salzerova reduta“.** Novověk. Barokní pevnost Šlajnsa. Galerie. Záchranný výzkum.

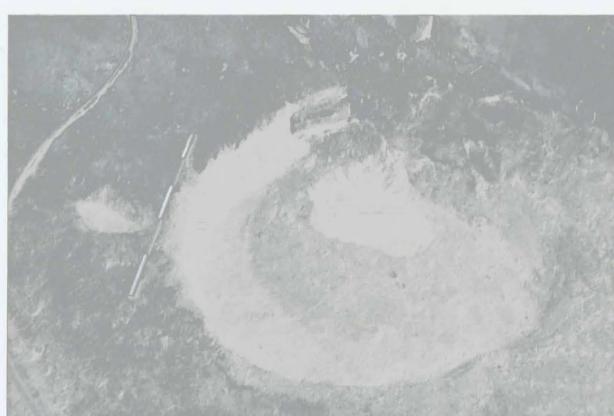
Obr. 76: Olomouc, Ostružnická 8, Ztracená 5. Jímka ze 13. století na počátku exkavace. Fig. 76: Olomouc, Ostružnická 8, Ztracená 5. Garbage pit from the 13th century at the beginnig of the excavation.

Thanks to salvage excavation in the cellars of Ostružnická Street 8/Ztracená Street 5 in Olomouc there was found a garbage pit (obr. 76) containing pottery fragments from the 13th century. Moreover, in the atrium of the same building we found a complex of archaeological layers covering material from 14th to 19th century. As for the cellars, they are Gothic in origin. Southern and eastern cellars are without major modification, the northern cellar had been modified various times already in the Gothic period and further in the Renaissance and maybe also Baroque periods. In this process, a late gothic or renaissance alcove was constructed, connecting northern and eastern cellars.

Olomouc, Ostružnická 8/Ztracená 5. Garbage pit from the 13th at the beginnig of the excavation.
