PŘEHLED VÝZKUMŮ

OPAVA (K. Ú. OPAVA-MĚSTO, OKR. OPAVA)

Drůbeží trh, p. č. 574 a 606. Středověk, novověk. Město. Záchraný výzkum.

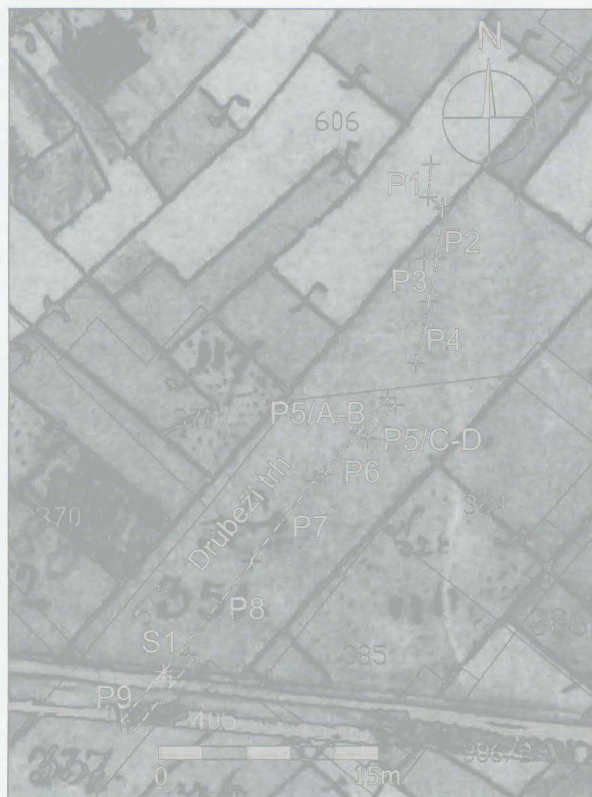
Obr. 82: Opava, Drůbeží trh. Lokalizace dokumentovaných profilů a zkoumané plochy v soutisku současné katastrální mapy a indikační skici stabilního katastru z r. 1836. Abb. 82: Opava, Drůbeží trh (Hünenmarkt). Lokalisierung der dokumentierten Profile und der Grabungsfläche im Zusammendruck der Katasterkarte und der Indikationskizze des Urkatasters aus dem Jahre 1836.

V souvislosti s rekonstrukcí vnitrobloku Drůbeží trh v Opavě byla v listopadu 2006–lednu 2007 realizována rekonstrukce kanalizačního řadu, který je veden v podélné ose stejnojmenné ulice, vystavěné v 19. století po demolici masné a drůbeží tržnice, zaznamenané ještě v r. 1836 mapováním stabilního katastru (obr. 82). Severní část trasy kanalizace se již nachází v dvorní části parcely pří-

Bázi souvrství o mocnosti cca 3,0 m představoval hnědošedý půdní horizont s ojedinělými pravěkými keramickými zlomky, vyvinutý na sprašovém podloží, který v jižní části výkopu (obr. 82: sonda S1) překrýval výplň zahloubeného objektu s atypickými keramickými nálezy, jež lze pouze obecně zařadit do mladší až pozdní doby kamenné. Do povrchu půdního horizontu byly zahloubeny nepočetné sídlištní jámy s keramickým inventářem, náležícím nejstaršímu opavskému středověkému keramickému horizontu, vymezenému intervalem 12./13.–1. polovina 13. století. Nálezy téhož časového rozpětí pocházejí i ze spodní části souvrství, které posléze půdní horizont překrylo. Další vývoj zdejší stratigrafie byl velmi

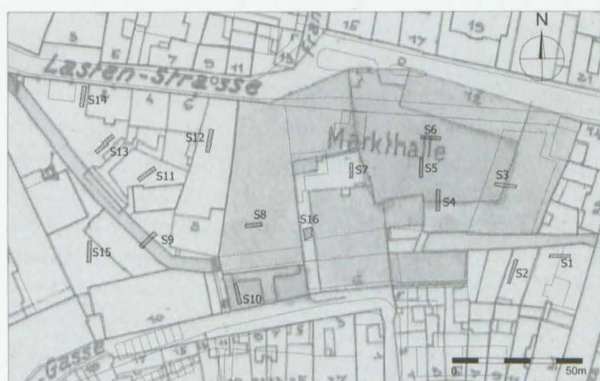
Obr. 84: Opava, Nákladní ul. Situace zjišťovacích sond (S1-16), vynesená do soutisku současné a historické katastrální mapy z r. 1938.
 Abb. 84: Opava, Nákladní Str. Sondagen S1-S16, im Zusammendruck der gleichzeitigen und historischen Katasterkarte aus dem Jahre 1938.

Zjišťovací archeologický výzkum v prostoru bývalé městské tržnice a tzv. Dolního pivovarského dvora byl vyvolán přípravou stavebního záměru Opava-Plaza, v jehož rámci měla být podstatná část tohoto areálu zastavěna obchodním a zábavním centrem. Výzkum realizoval NPÚ-ÚOP v Ostravě (č. akce 32/07) ve spolupráci s Archaia Olomouc, o. p. s. Terénní práce probíhaly v červenci–říjnu 2007. Hlavním cílem zjišťovacího výzkumu bylo získat základní poznatky o charakteru zdejší terénní situace tak, aby bylo možno formulovat podmínky ochrany a záchrany archeologického dědictví na budoucím staveništi. V průběhu výzkumu bylo otevřeno celkem 16 sond (obr. 84).

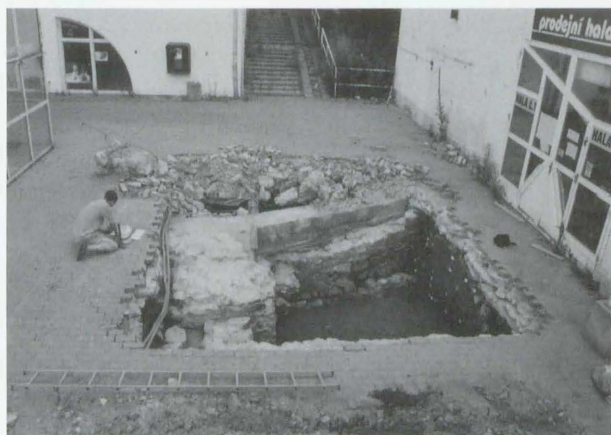
Obr. 87: Opava, Nákladní ul. Celkový pohled na sondu S16 s odkrytým nárožím Fortenského mlýna a obvodovým zdívem Mlýnského náhonu v průběhu výzkumu, od S. *Abb. 87: Opava, Nákladní Str. Gesamtansicht der Sondage S16 mit freigelegter Ecke von Fortenský mlýn (Pfortmühle) und der Umfassungsmauer des Mühlgrabens im Laufe der Grabung von N.*
