PŘEHLED VÝZKUMŮ

VALTICE (OKR. BŘECLAV)

Náměstí Svobody. Novověk. Město. Záchranný výzkum.

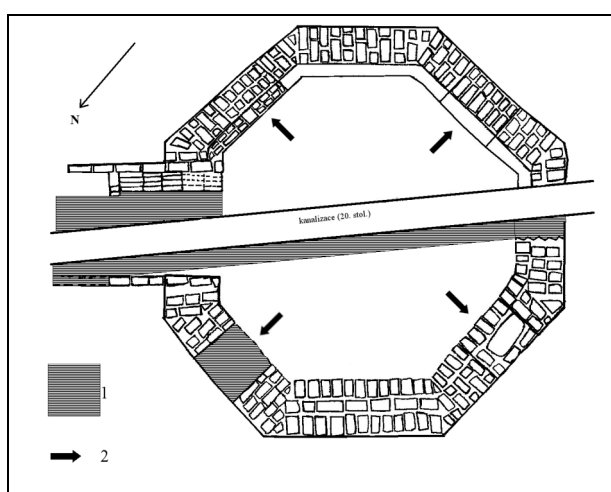
Obr. 132. Valtice. Půdorys zkoumané stavby. 1: destruovaná část zdiva. 2: šipka označující podzemní otvor.

Abb. 132. Valtice. Ground plan of examined building. 1: destructed parts of the wall. 2: arrow marking underground outlets.

Ve dnech 5.–7. 8. 2009 provedlo Regionální muzeum v Mikulově, p. o., záchranný výzkum ve Valticích během komplexní stavební úpravy náměstí Svobody. V okolí bodu 48°44'28.45"N, 16°45'19.448"E-WGS-84 byly zjištěny základy cihlového objektu ve tvaru pravidelného osmiúhelníku o délce strany cca 2,7 m (obr. 132). V severozápadní části je umístěn vstup se schodištěm do podzemí. Ve směru hlavních světových stran jsou

v podzemní části na čtyřech stranách umístěny propustné otvory vyložené kamennými bloky. Polovina objektu byla zkoumána do úrovně 95 cm od skrytého povrchu. Další výzkum znemožňovala spodní voda. Výplň tvořila především stavební suť slabě smíšená s keramikou, sklem nebo zvřecími kostmi.

Ve spodní části okolo úrovně hladiny spodní vody byly nálezy velmi četné. Stavbu lze interpretovat zřejmě jako vodohospodářskou, neboť leží v místech s vysokou hladinou spodní vody, kudy v minulosti protékal potok. Keramiku z výplně objektu lze rámcově datovat od konce 17. stol. dále. Zánik stavby není jasný. Na veduté zobrazující valtické náměstí Svobody z konce 18. stol. (např. Lužný, Koukal 2001, obr. 8) však není tato stavba vyobrazena.
